INFORME DE ACTIVIDADES TRIMESTRALES DE INFRAESTRUCTURA Y ESTADÍSTICA TRIMESTRE 1 2022

FECHA DE ELABORACIÓN: 04 DE ABRIL DE 2022

ELABORADO POR: ARQ. HILARIO REYES ROMERO

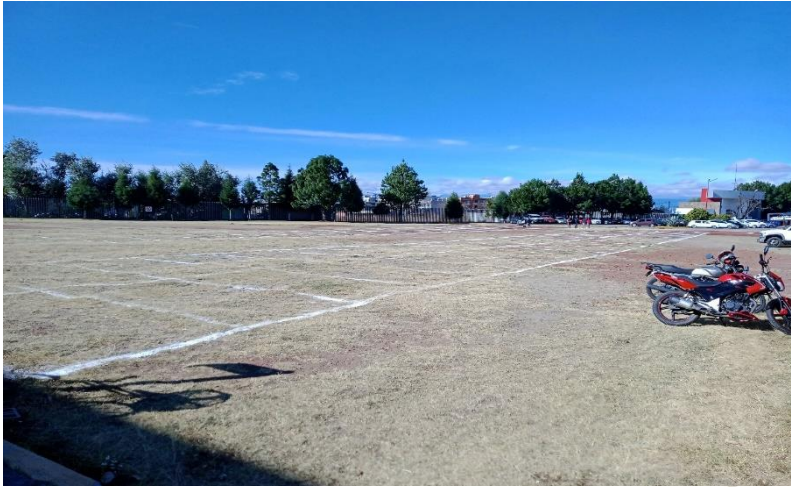
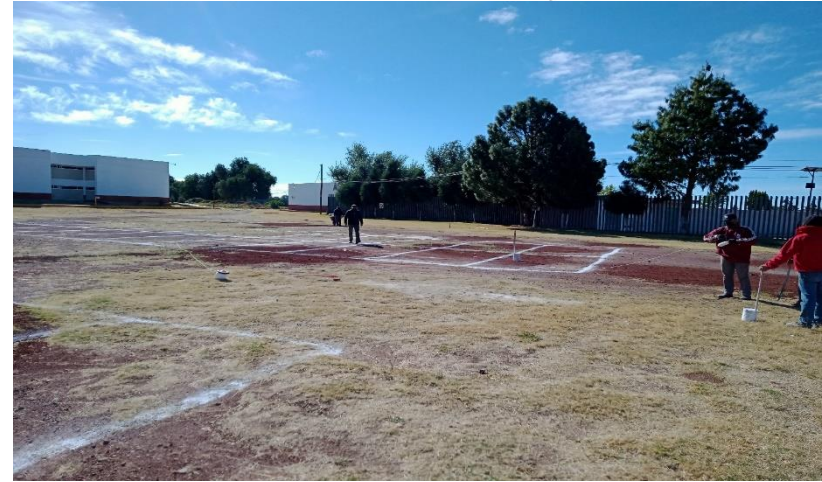
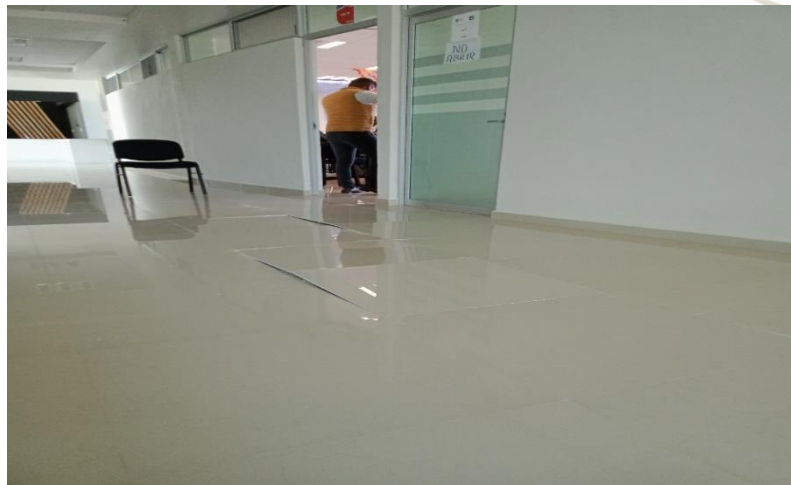
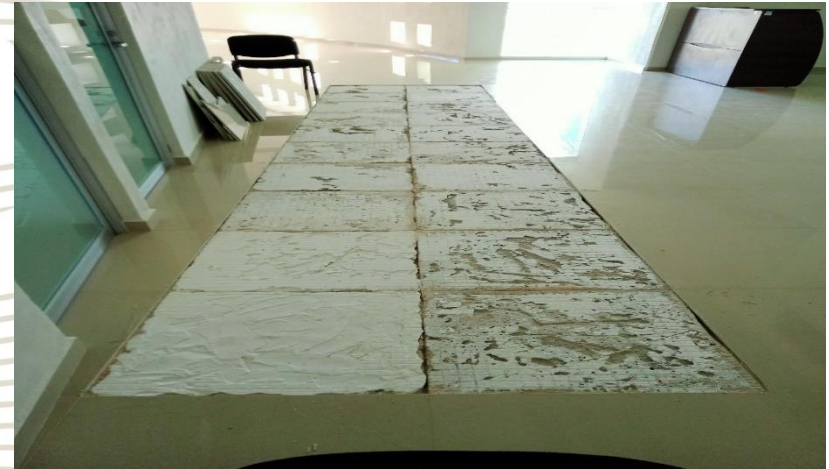
TRAZO DE CAJONES DE ESTACIONAMIENTO Y TRABAJOS DE MANTENIMIENTO EN PISOS DEL EDIFICIO UD.5 PLANTA ALTA

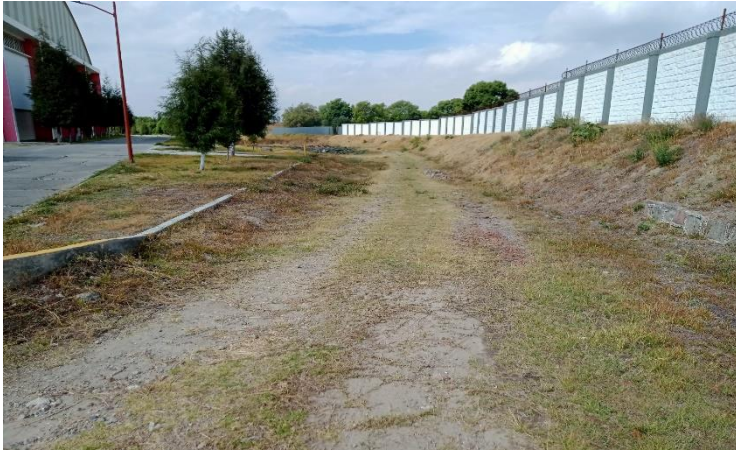
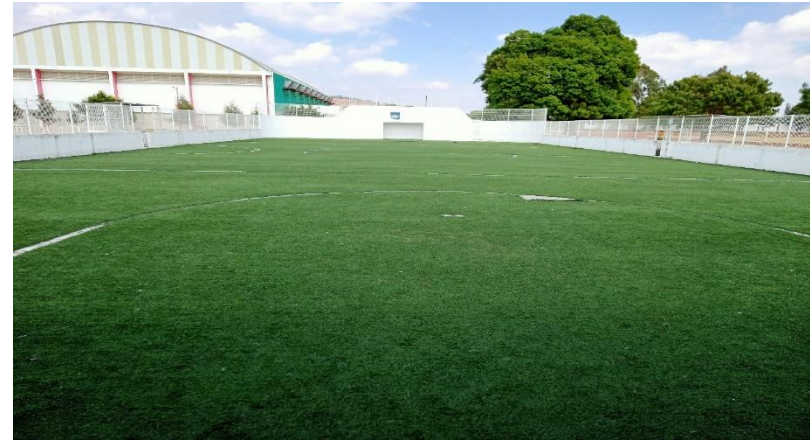
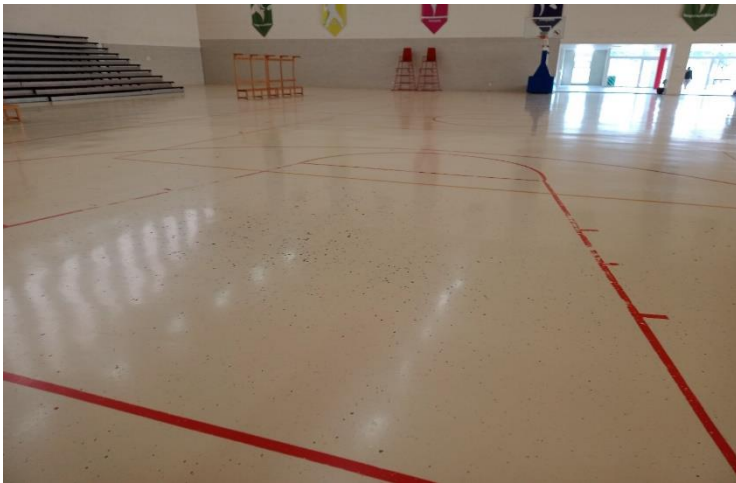
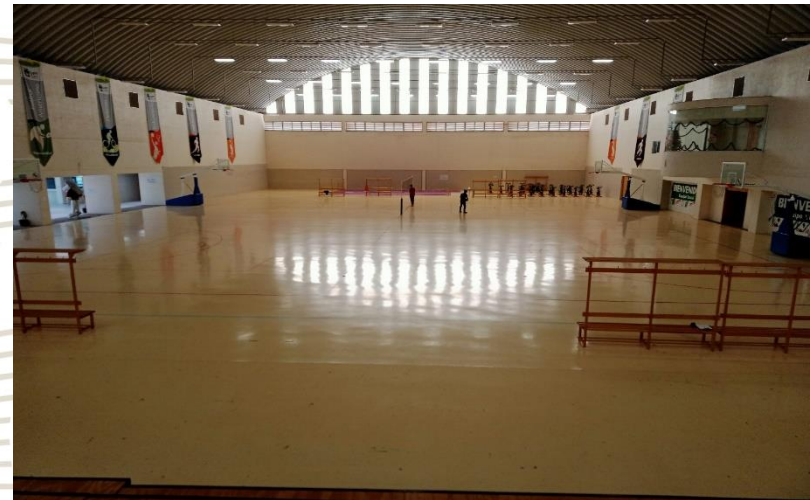
PROPUESTA DE MANTENIMIENTO EN DE CANCHAS DE GIMNASIO, CAMBIO DE PASTO SINTÉTICO EN, CANCHA DE FUTBOL RÁPIDO Y CONSTRUCCIÓN DE CIRCUITO PERIMETRAL

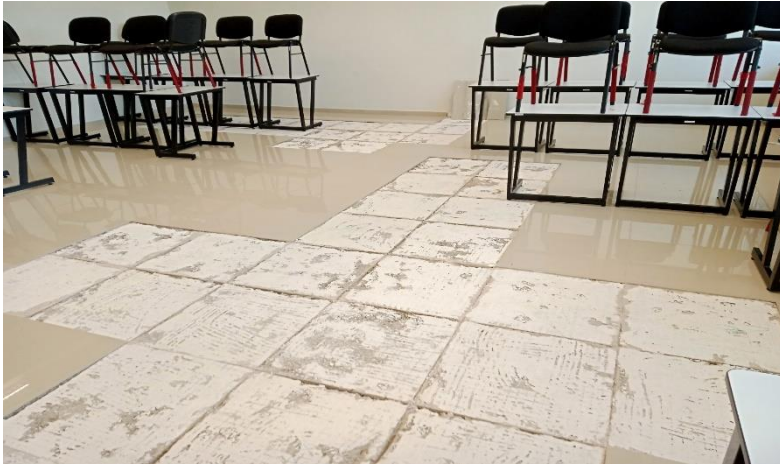
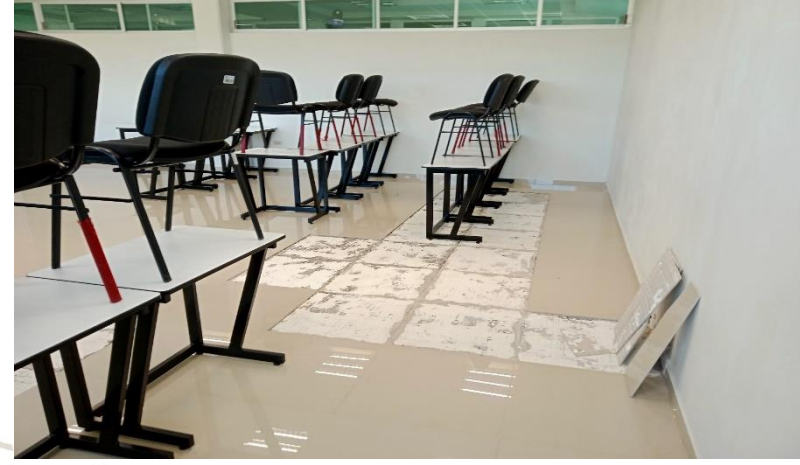
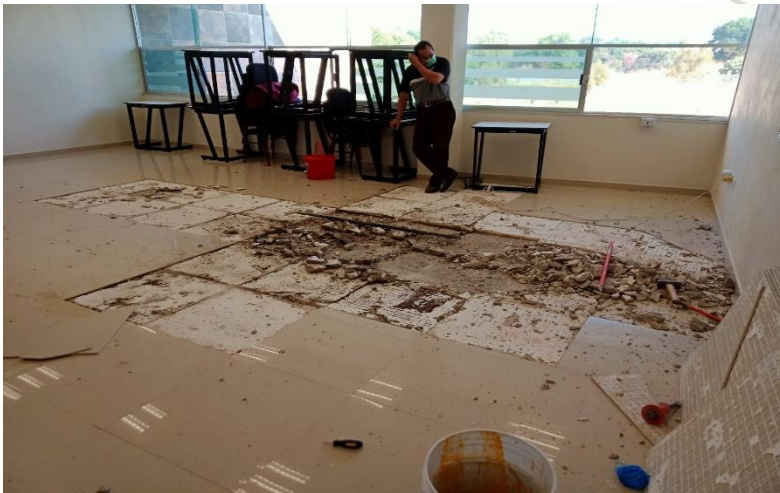
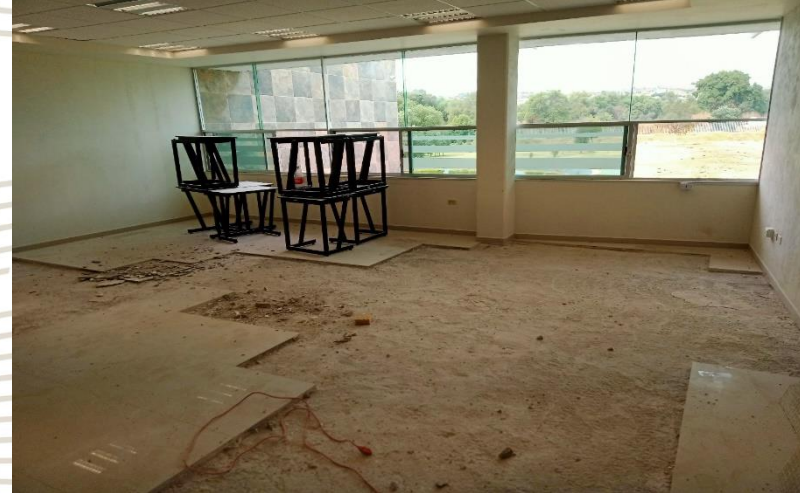
TRABAJOS DE MANTENIMIENTO POR DESPRENDIMIENTO DE PISOS DE PORCELANATO EN EDIFICIO UD-6

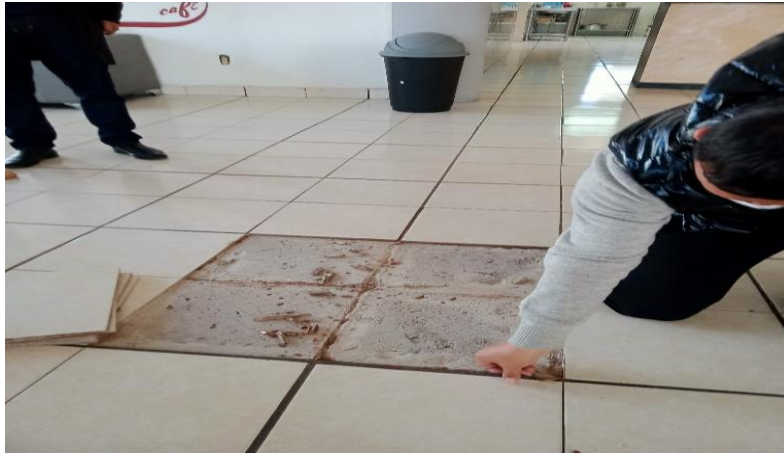
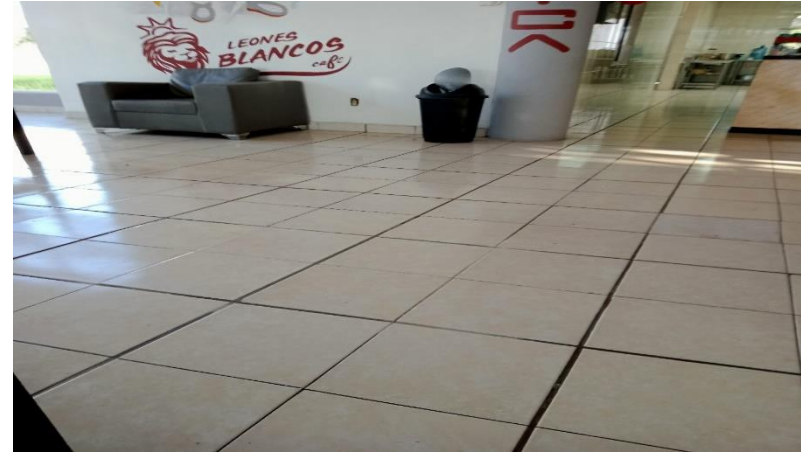
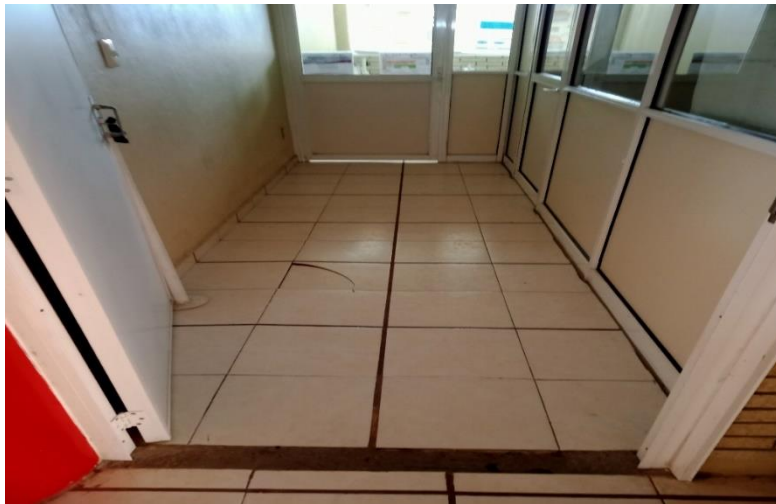
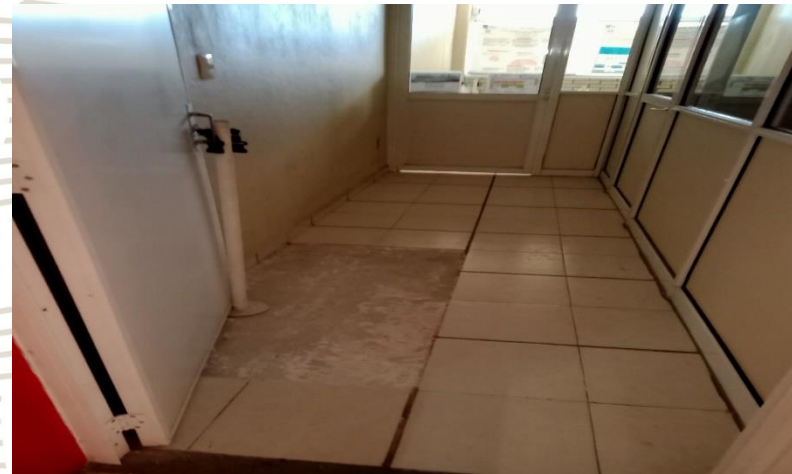
TRABAJOS DE MANTENIMIENTO EN PISOS DE LA INFRAESTRUCTURA DE LA UNIVERSIDAD

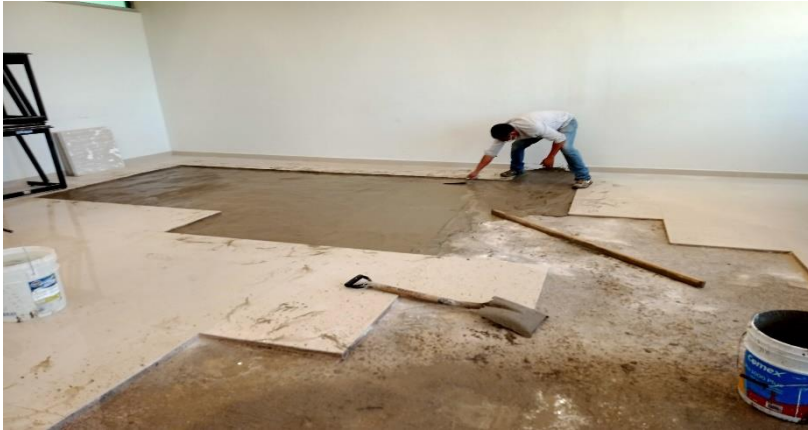
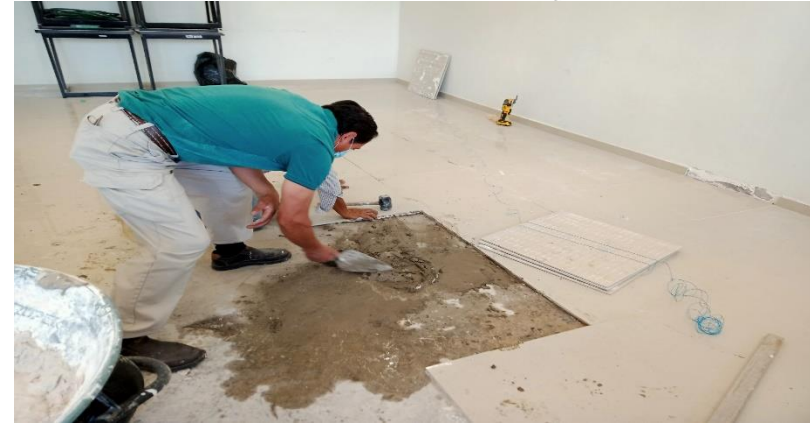
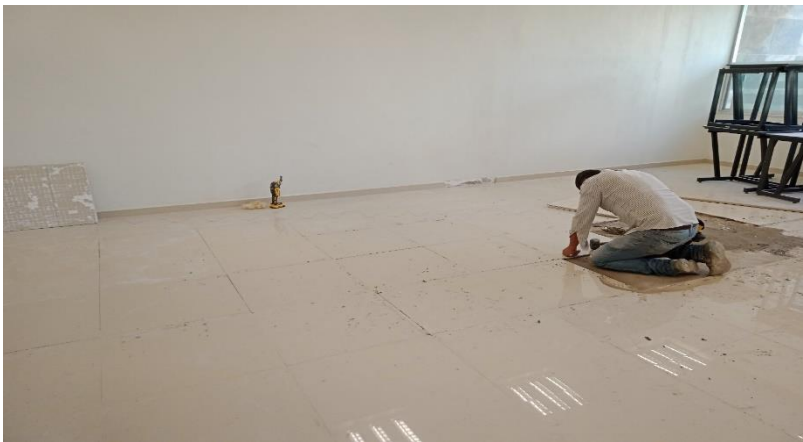
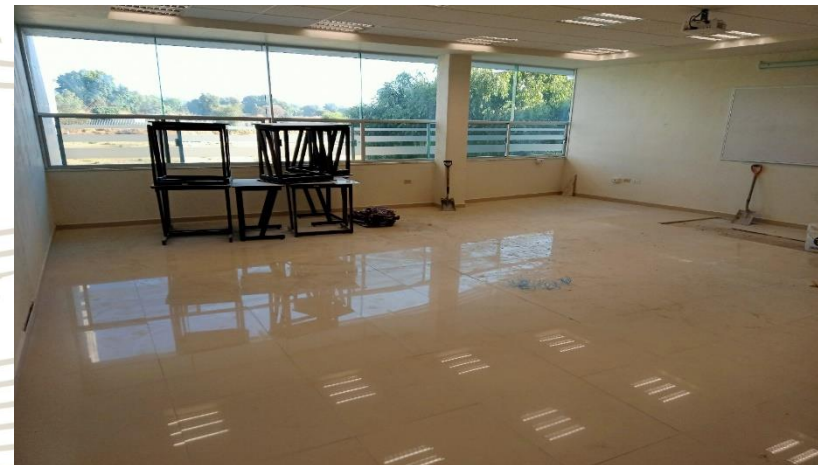
TRABAJOS DE MANTENIMIENTO EN PISOS DE PORCELANATO

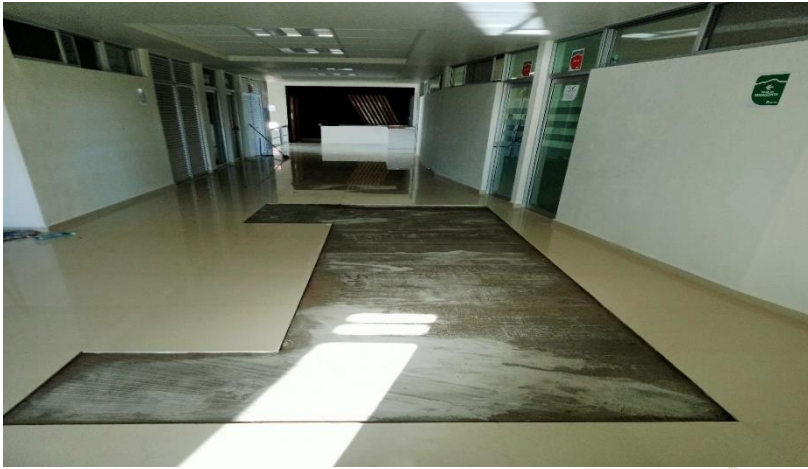
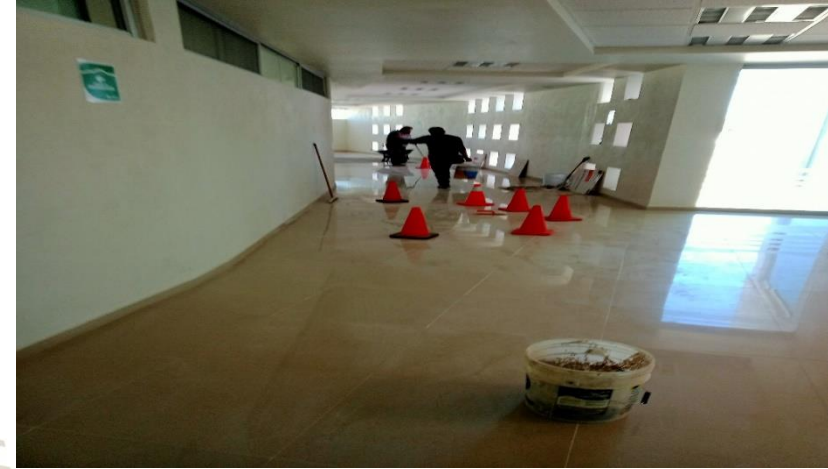
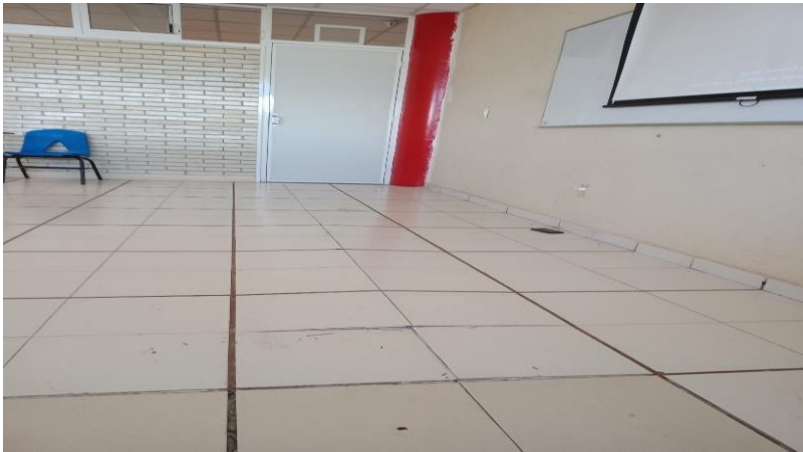
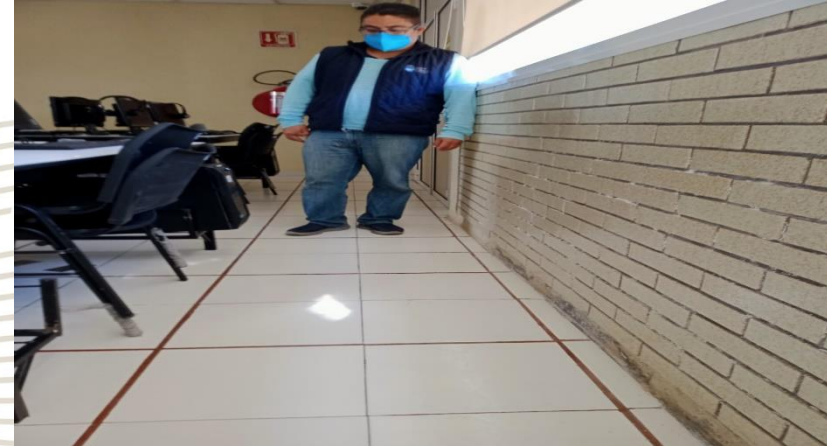
TRABAJOS DE MANTENIMIENTO EN PISOS DE PORCELANATO Y PISOS DE LOSETA DE 33X33
