INFORME DE ACTIVIDADES DEL DEPARTAMENTO DE INFRAESTRUCTURA Y ESTADÍSTICA MES FEBRERO DE 2017

FECHA DE ELABORACIÓN: 06 DE MARZO 2017

ELABORADO POR: ARQ. HILARIO REYES ROMERO

GALERIA FOTOFRAFICA LT-3

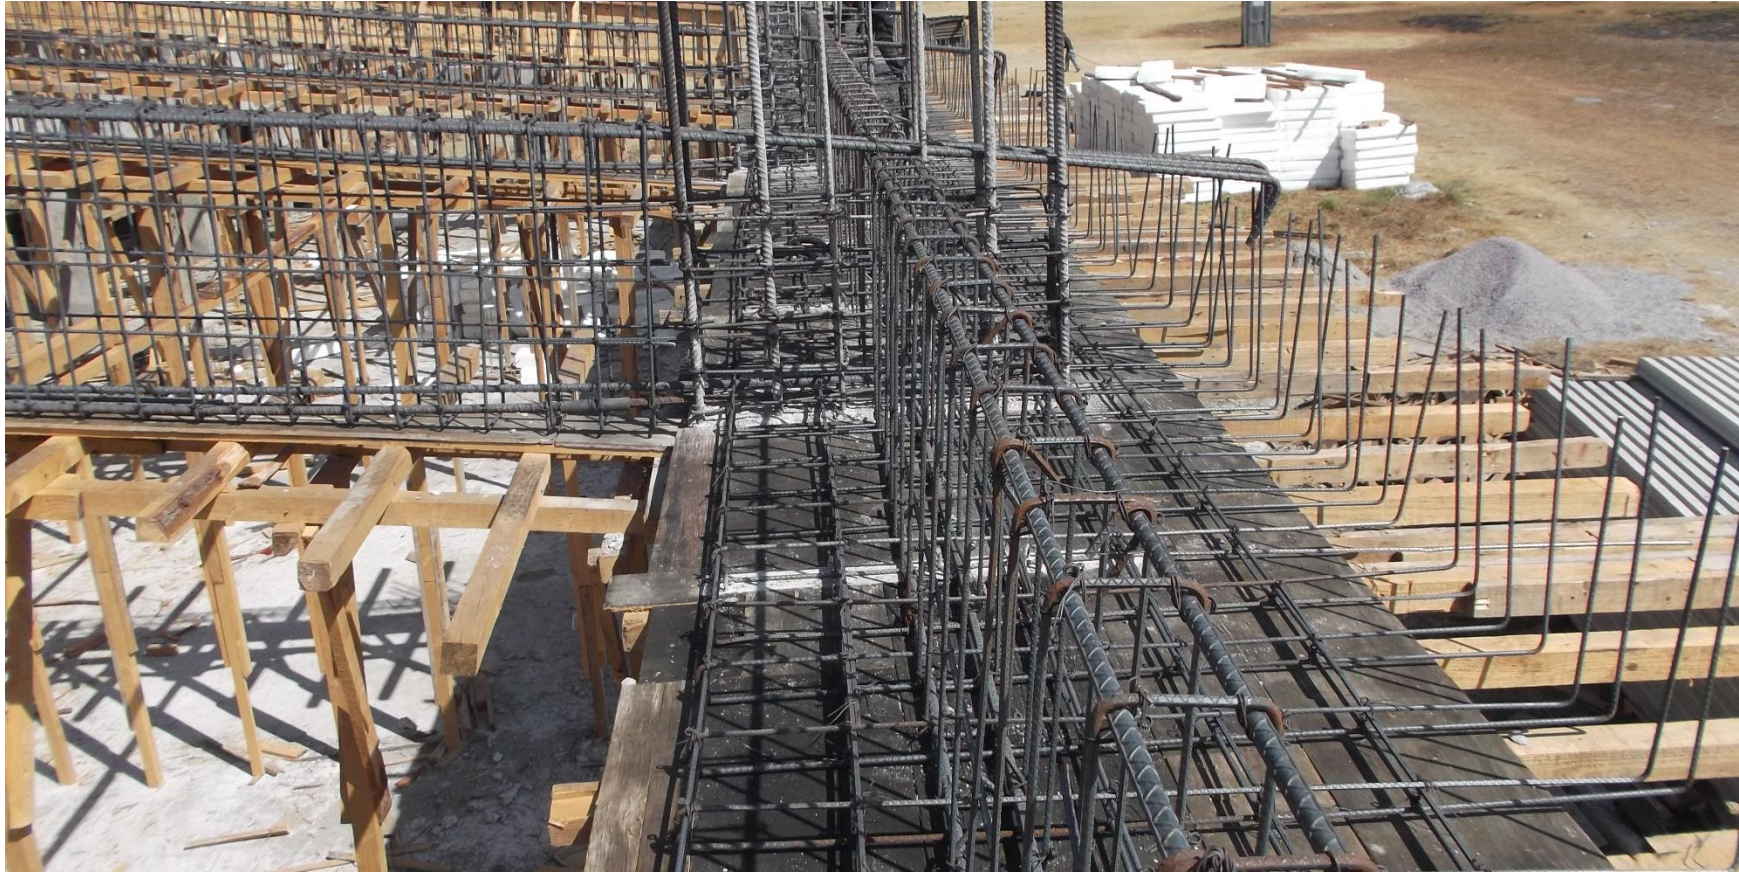
CIMBRADO Y HABILITADO DE ACERO EN TRABES Y FALDÓN.

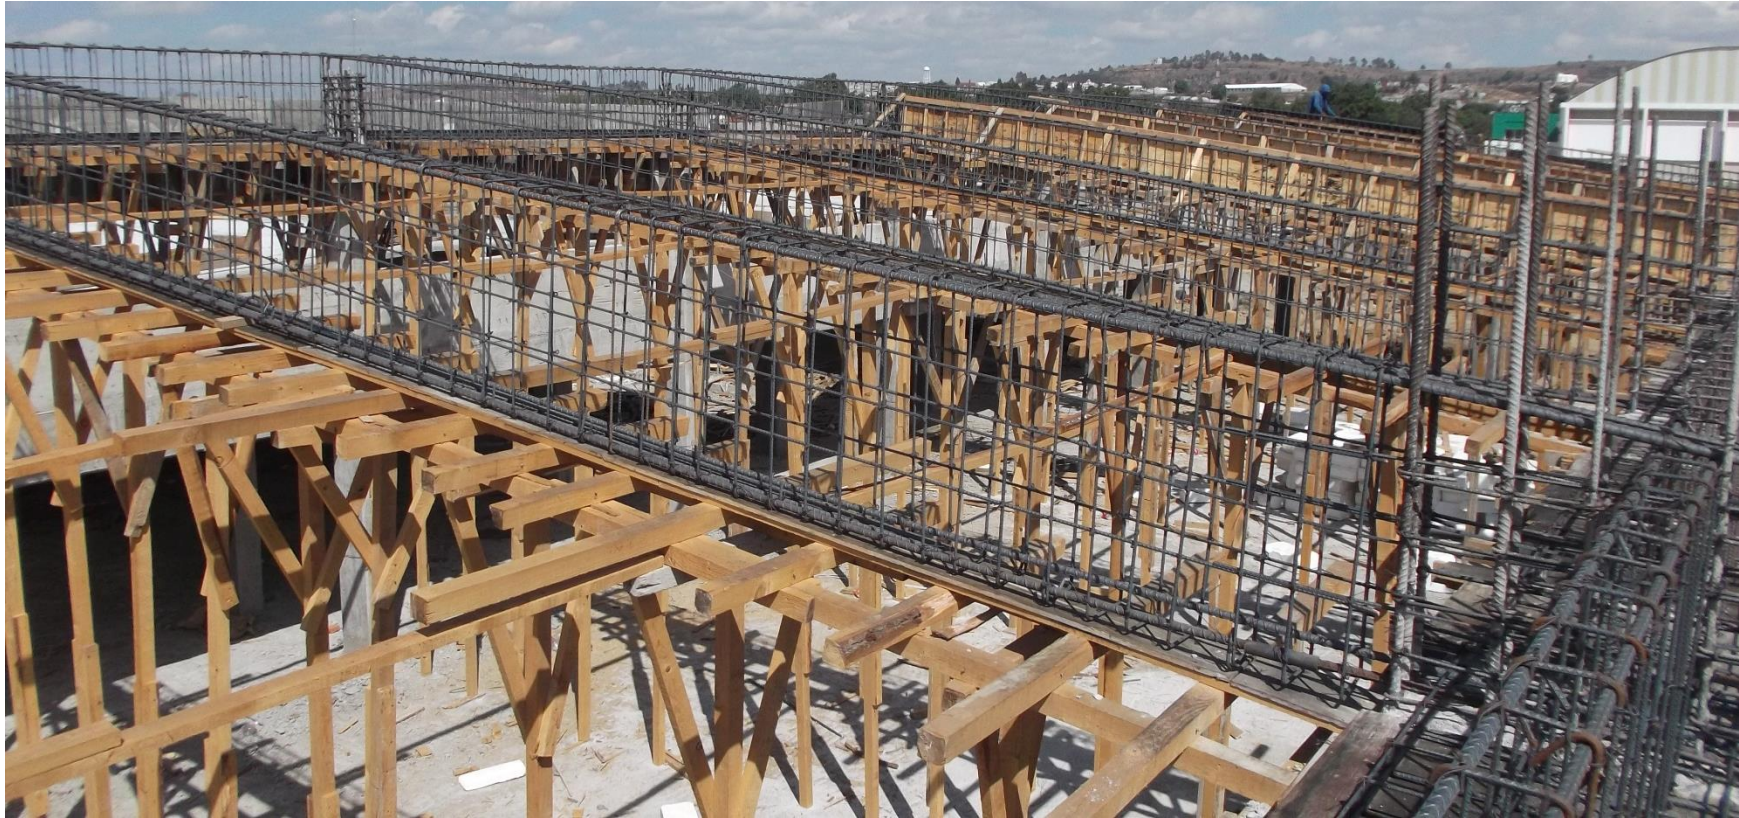
CIMBRADO Y ARMADO DE ACERO EN TRABES.

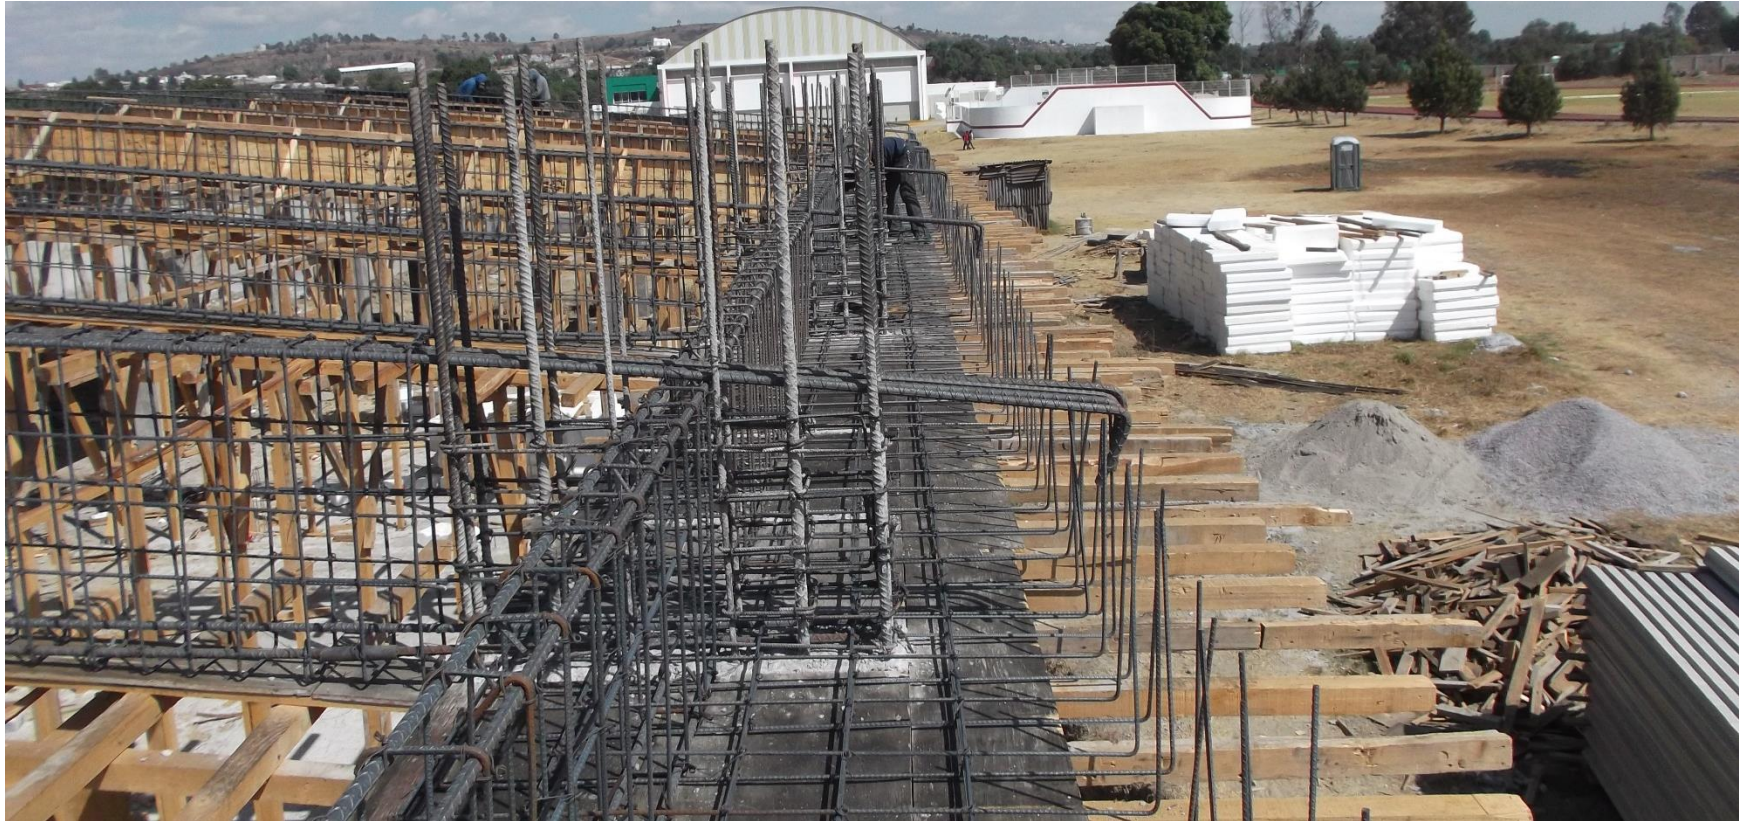
ACERO EN FALDÓN, A UN COSTADO VIGUETAS PRETENSADAS Y CASETONES DE POLI ESTIRENO PARA CONSTRUCCIÓN DE LOSA.

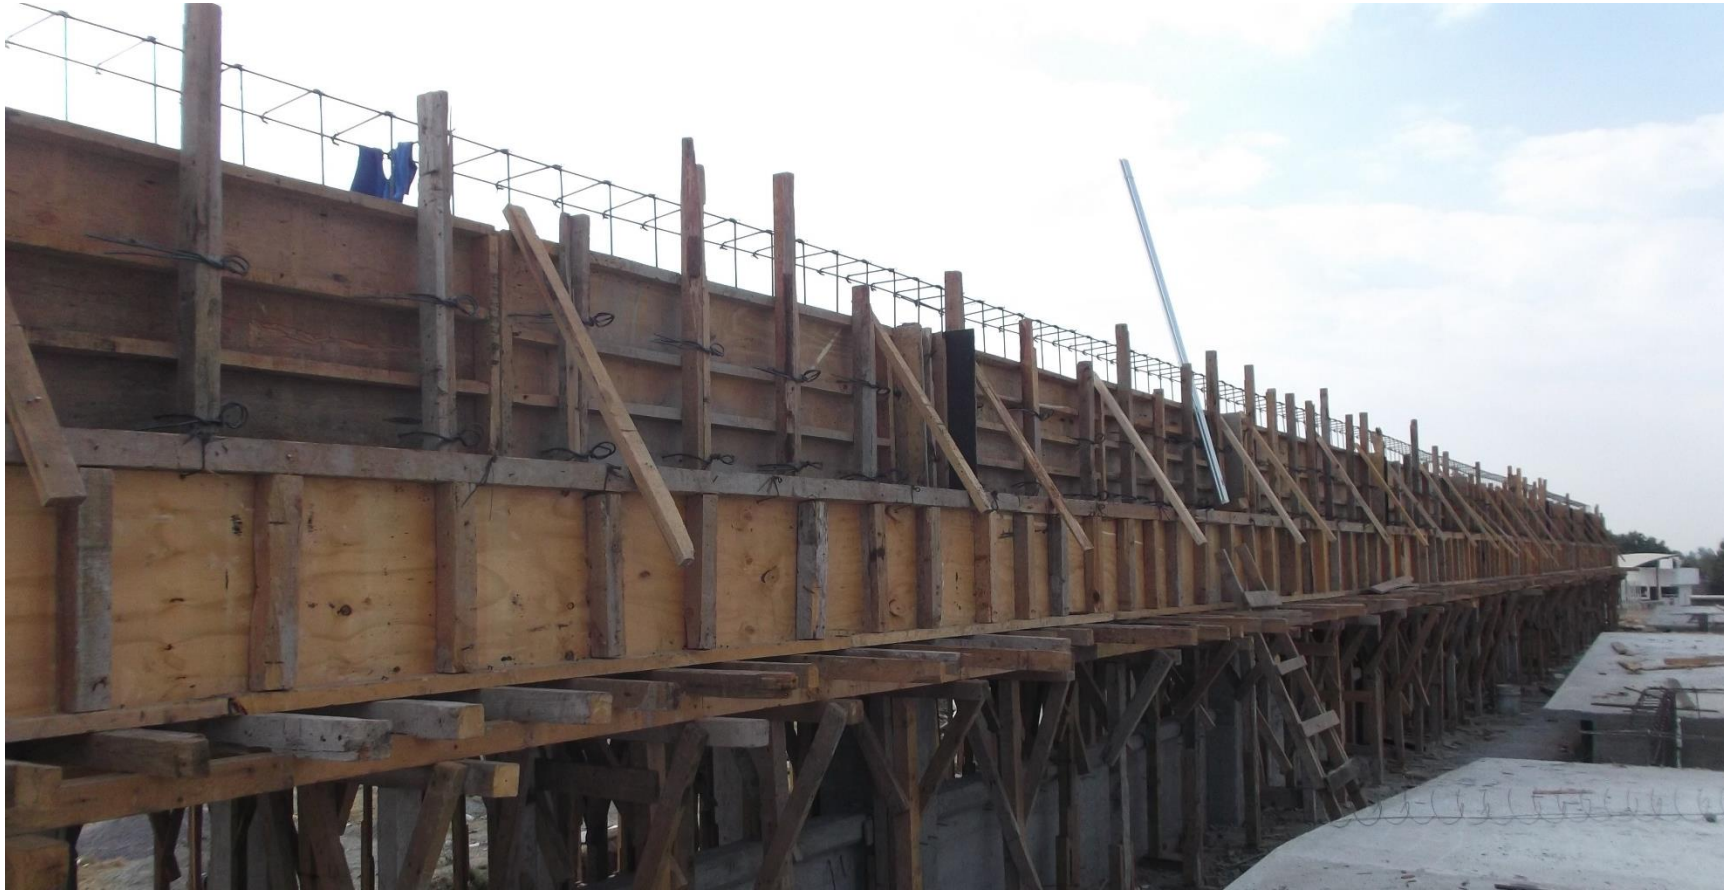
FALDÓN CIMBRADO QUE SERVIRÁ COMO PROTECCIÓN DE PARTE LUZ.

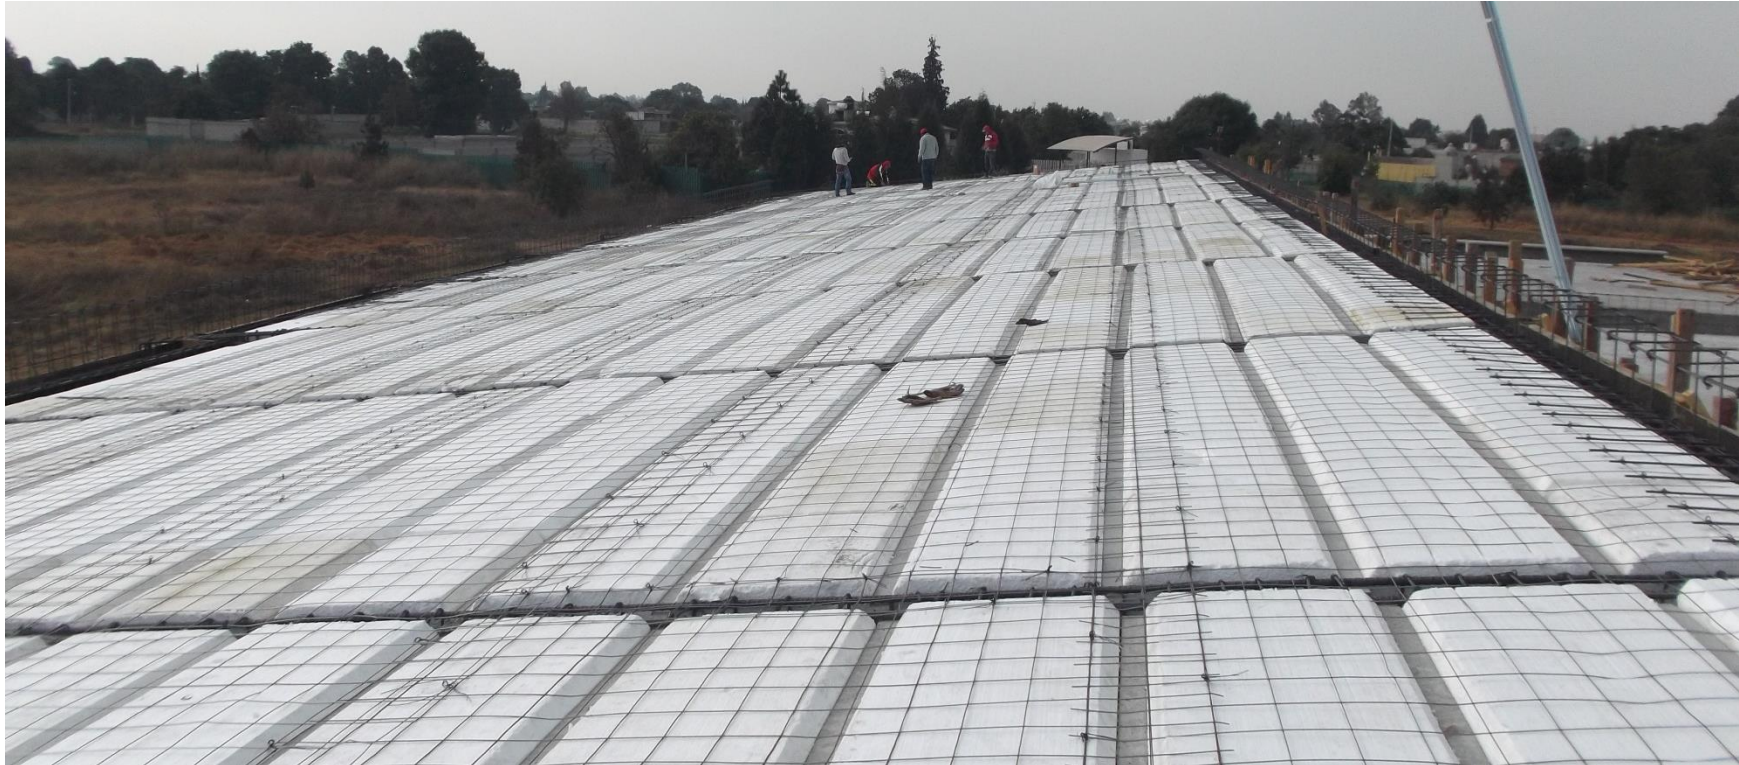
VIGUETAS PRETENSADA CON CASETONES DE POLI ESTIRENO DE ALTA DENSIDAD EN PROCESO PARA RECIBIR CONCRETO PREMEZCLADO CON UNA RESISTENCIA DE 250 KG/CM², MAYA ELECTRO SOLDADA, COLOCACIÓN DE BASTONES, AL FONDO TRABAJADORES COLOCANDO TUBO CONDUIT PARA ALOJAR INSTALACIONES ELÉCTRICAS.

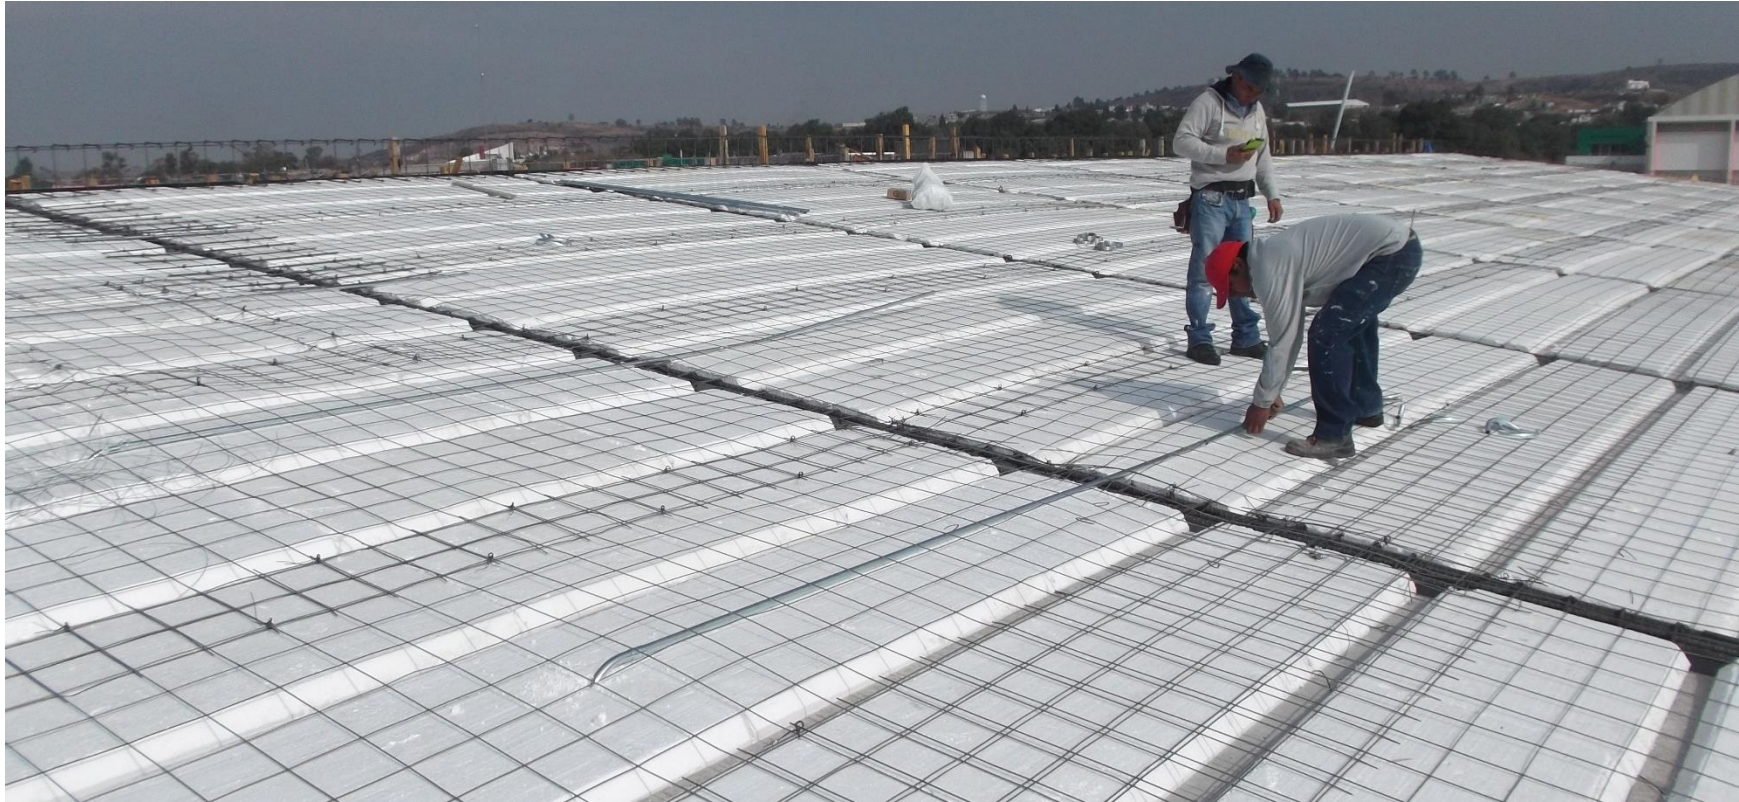
COLOCACIÓN DE TUBO CONDUIT PARA ALOJAR INSTALACIONES ELÉCTRICAS.

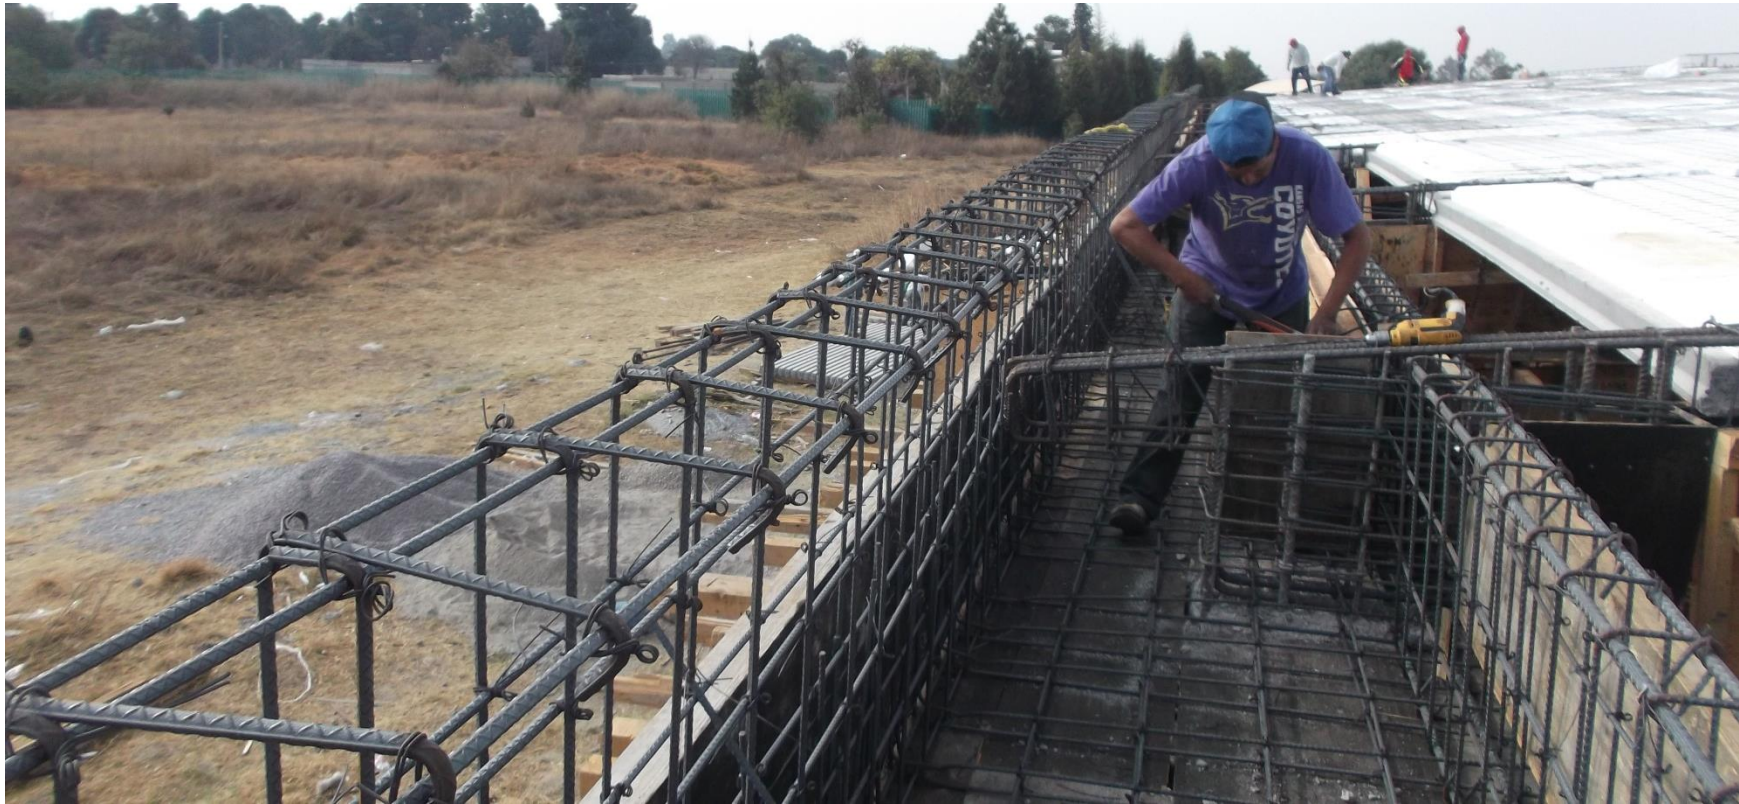
DETALLANDO CARPINTERÍA EN FALDÓN Y TRABE PARA RECIBIR CONCRETO.

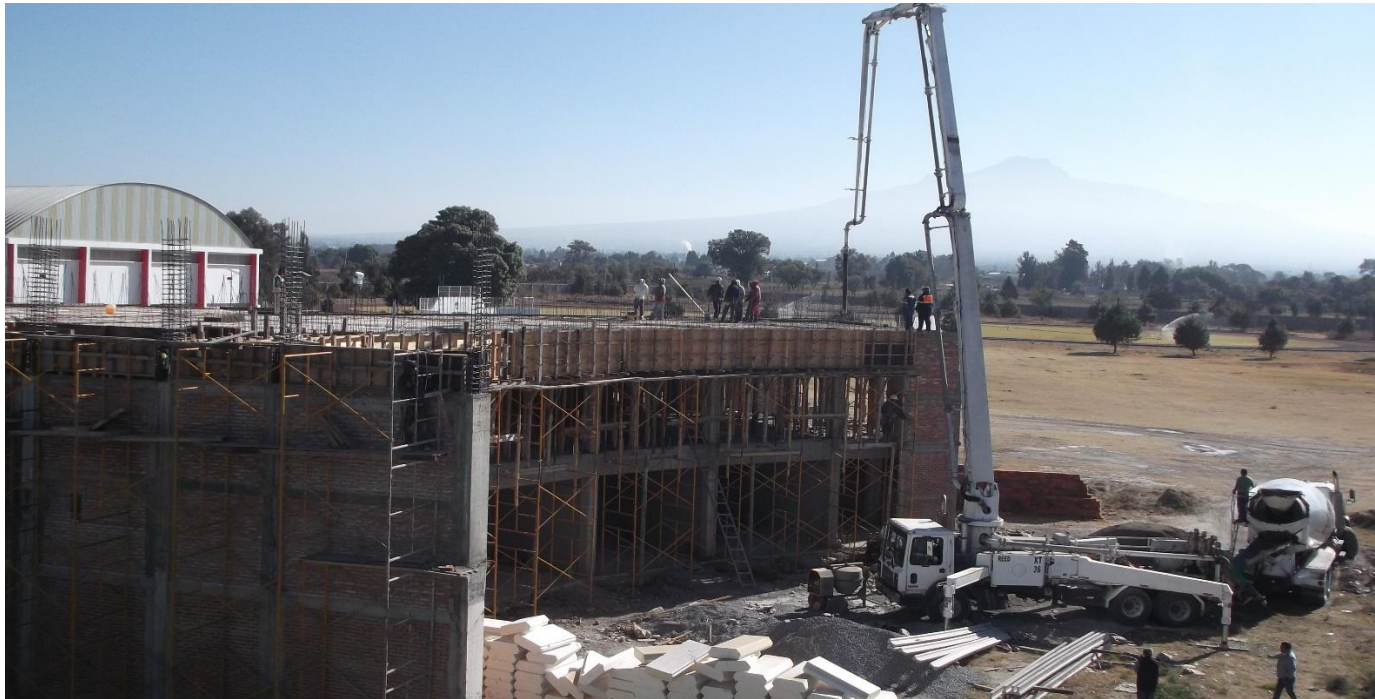
COLADO DE LOSA DE AZOTEA CON CONCRETO Premezclado y bombeado. F' C=250 KG/CM2.

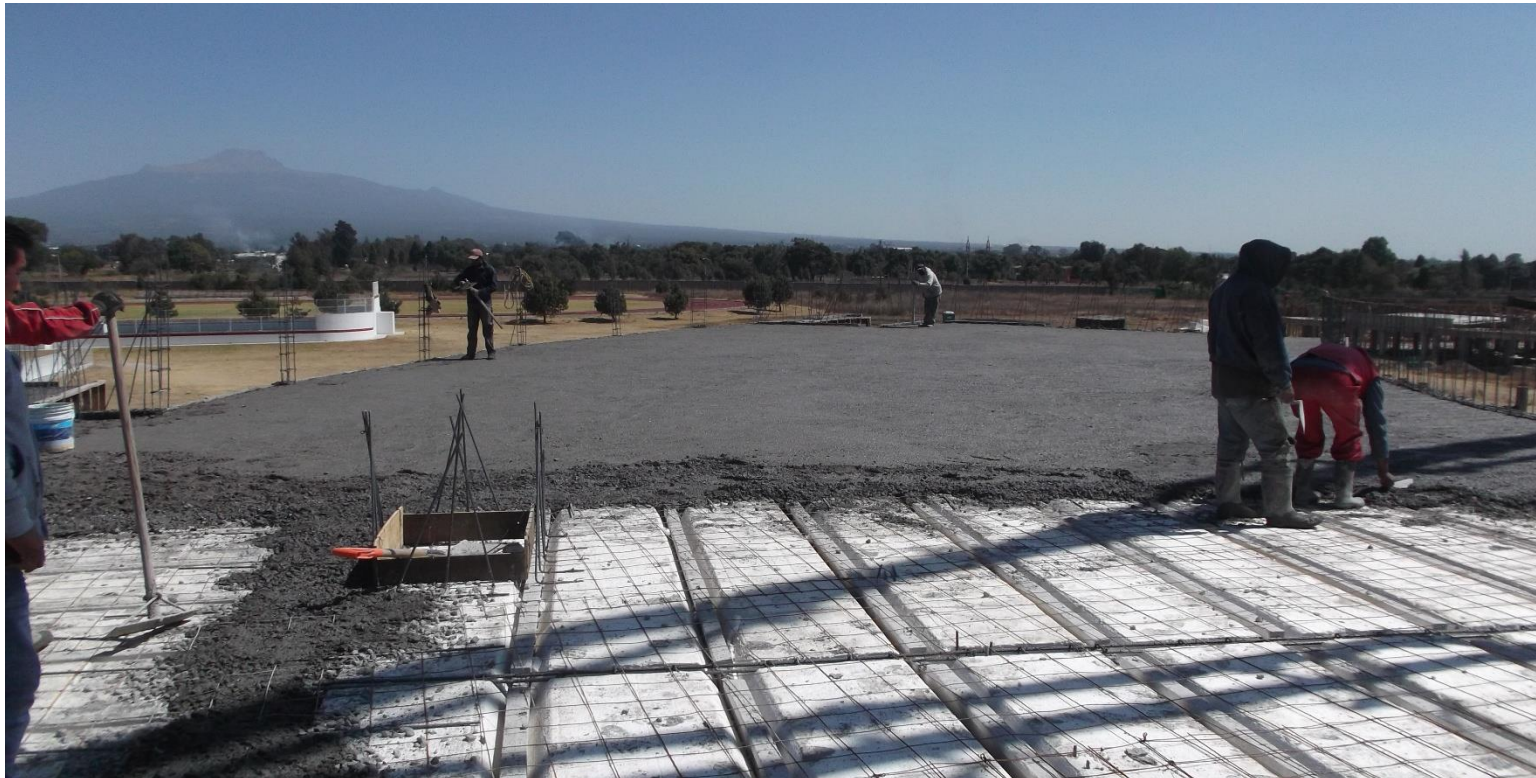
PROCESO DEL COLADO DE LOSA DE AZOTEA.

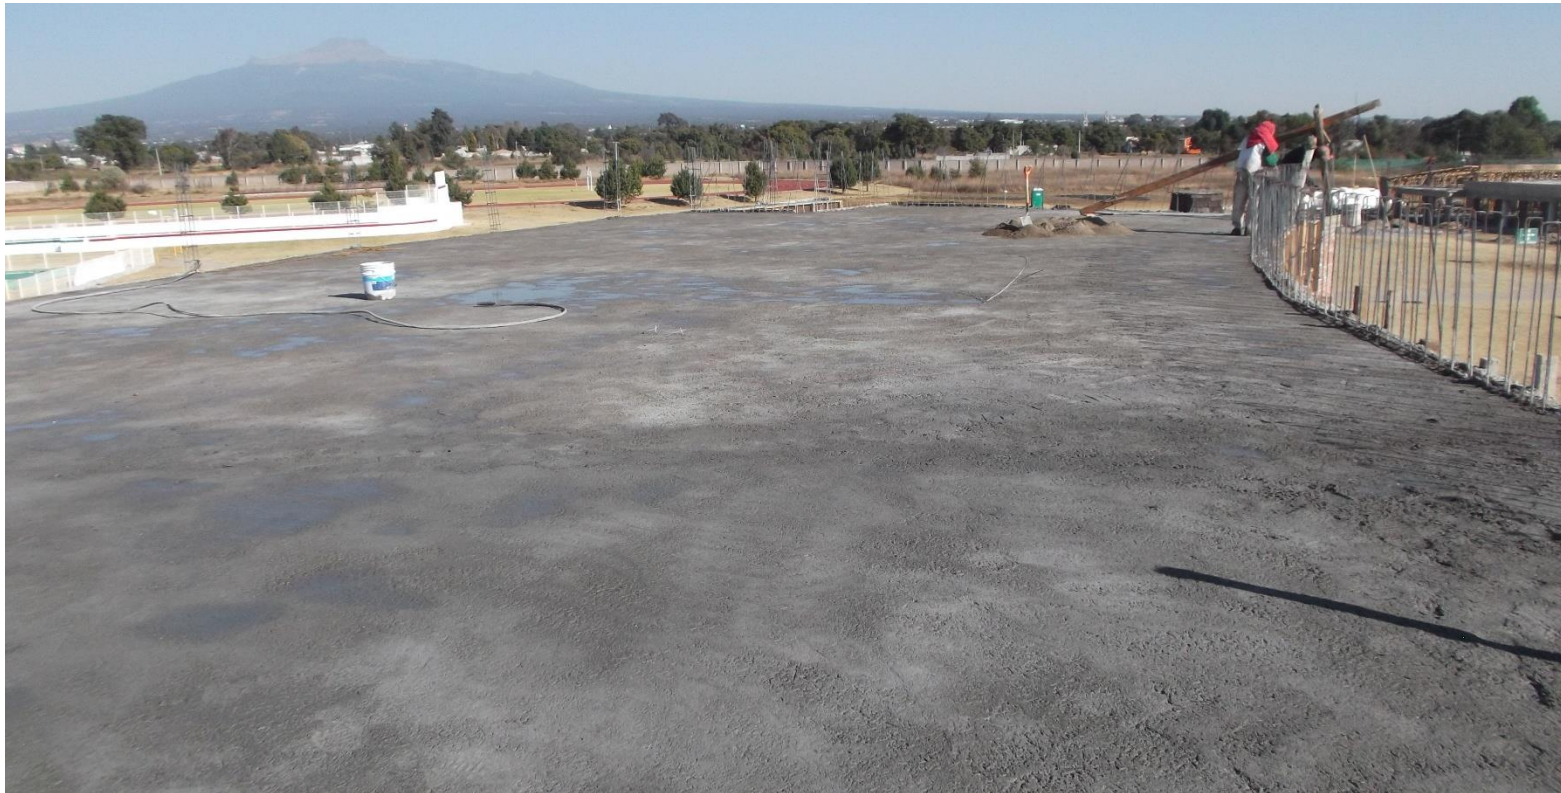
AFINE DE LOSA DE AZOTEA PARA RECIBIR IMPERMEABILIZANTE.

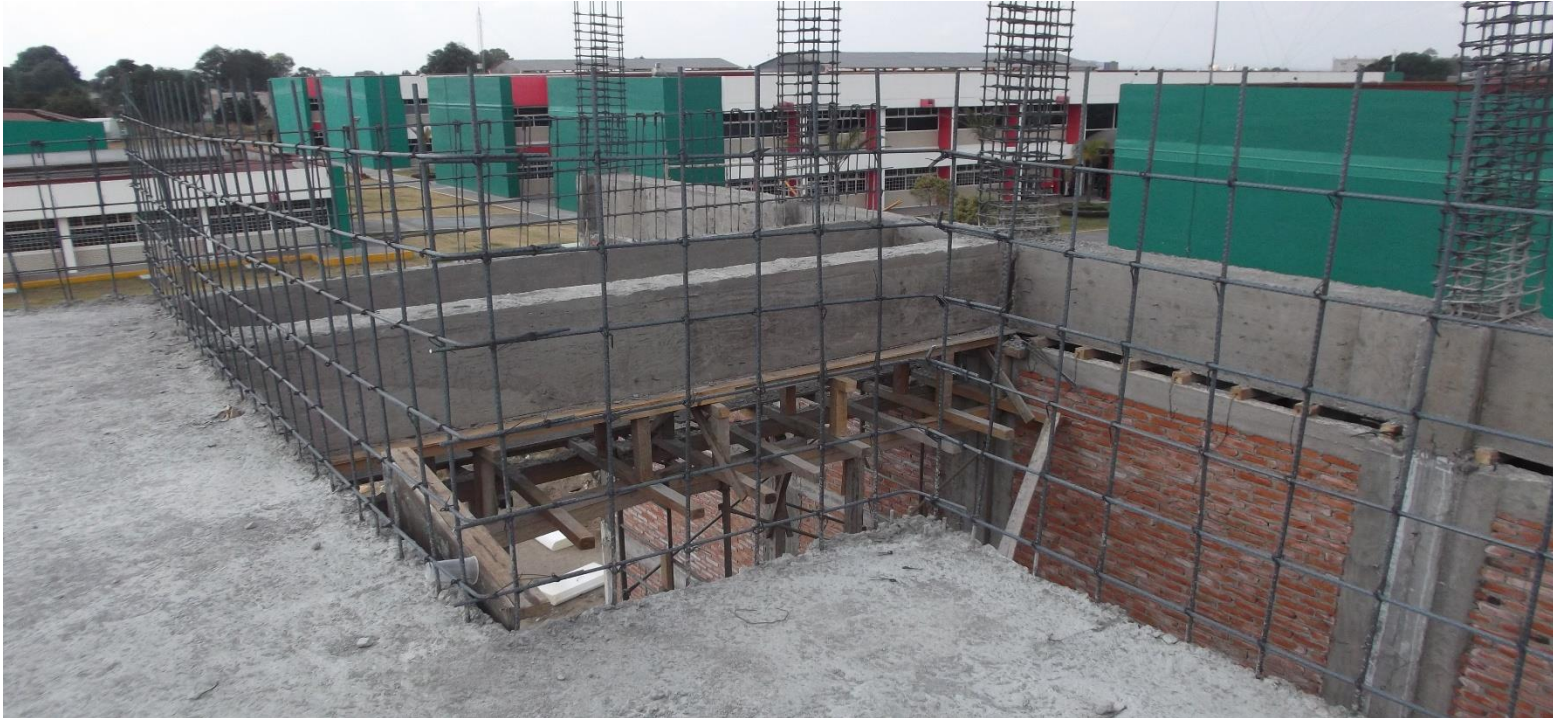
ARMADO DE PRETILES EN LOSA DE AZOTEA CON VARILLA DEL NO. 3 EN AMBOS SENTIDOS.

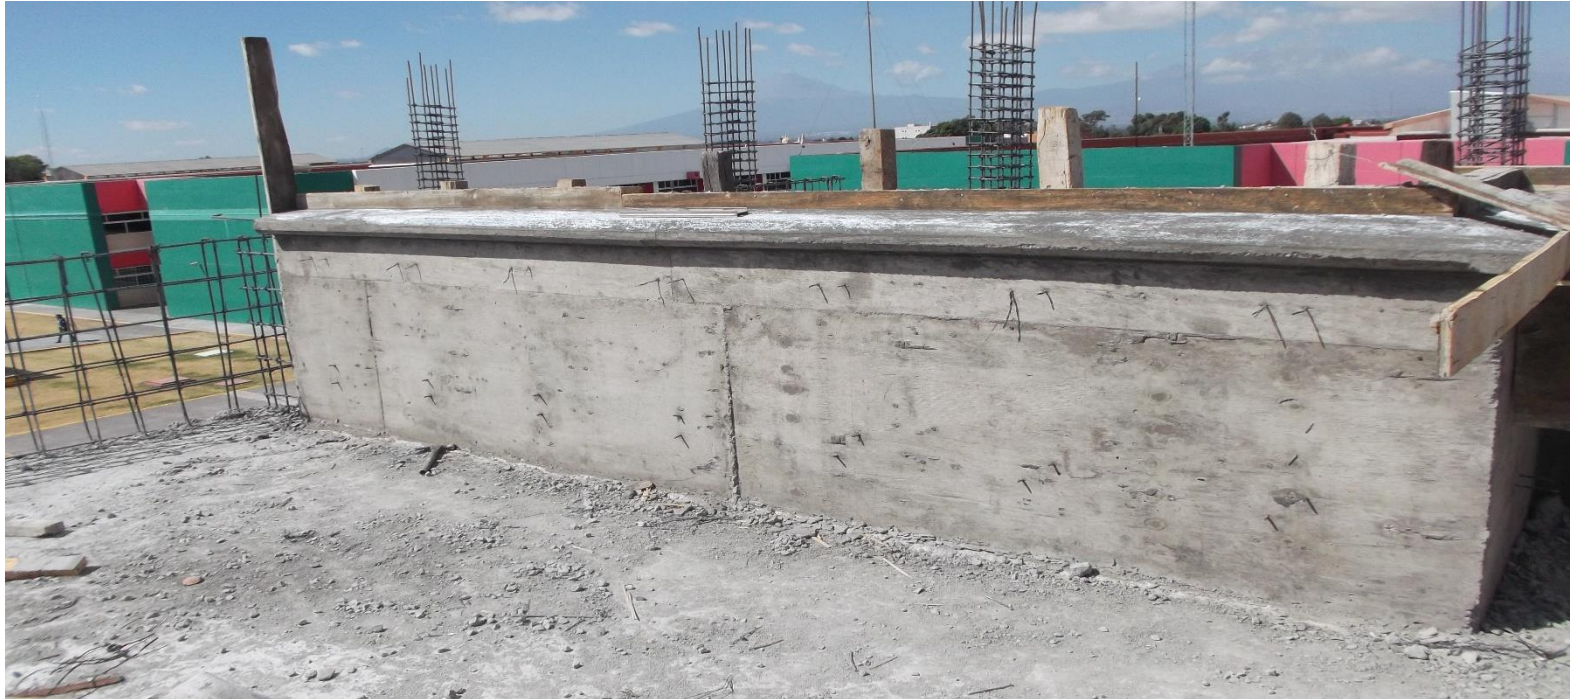
COLADO DE PRETILES EN LOSA DE AZOTEA.

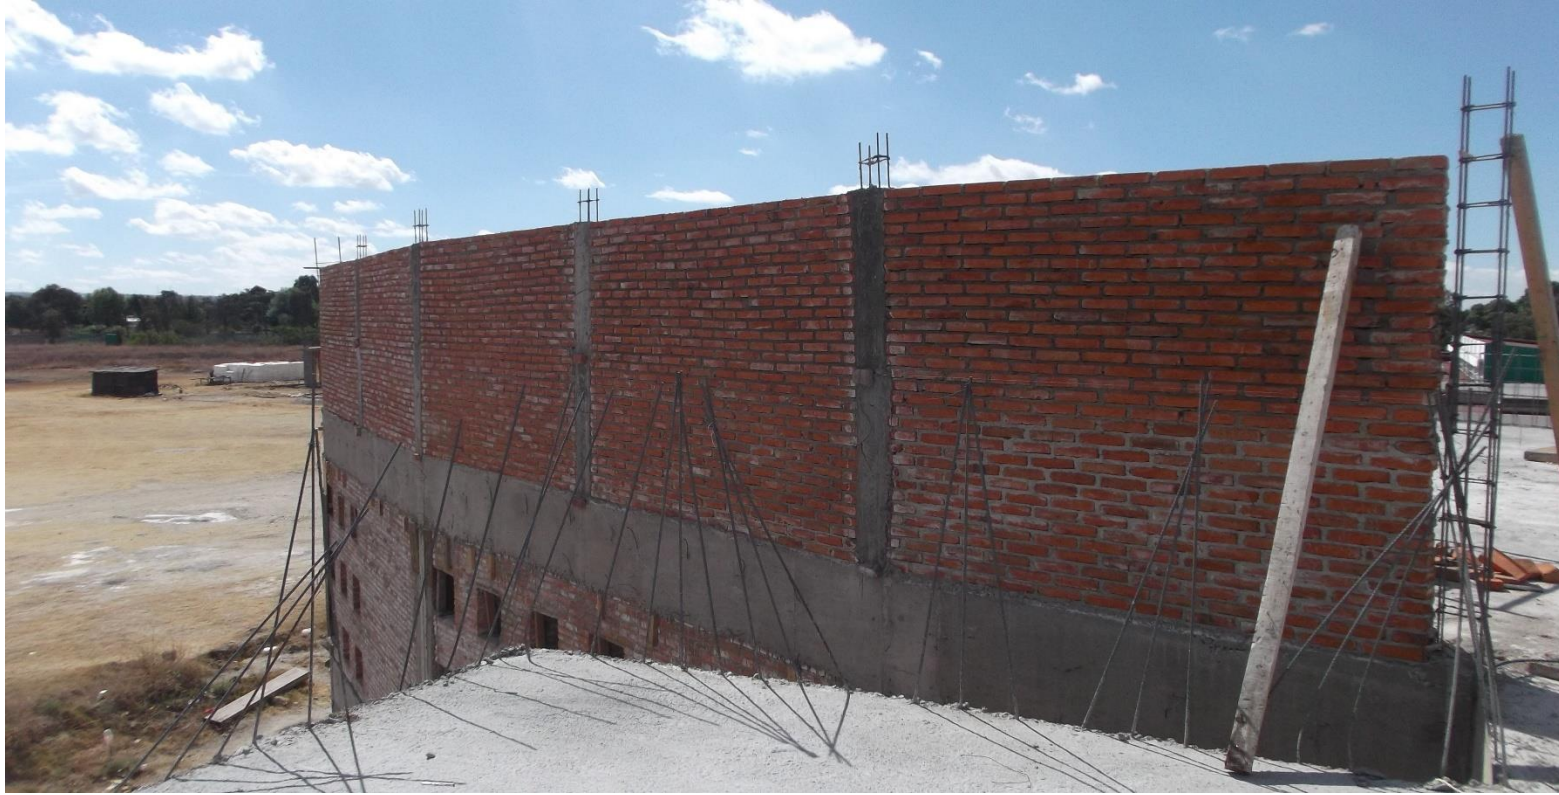
CONSTRUCCIÓN DE MURO PRETEL EN LOSA DE AZOTEA.

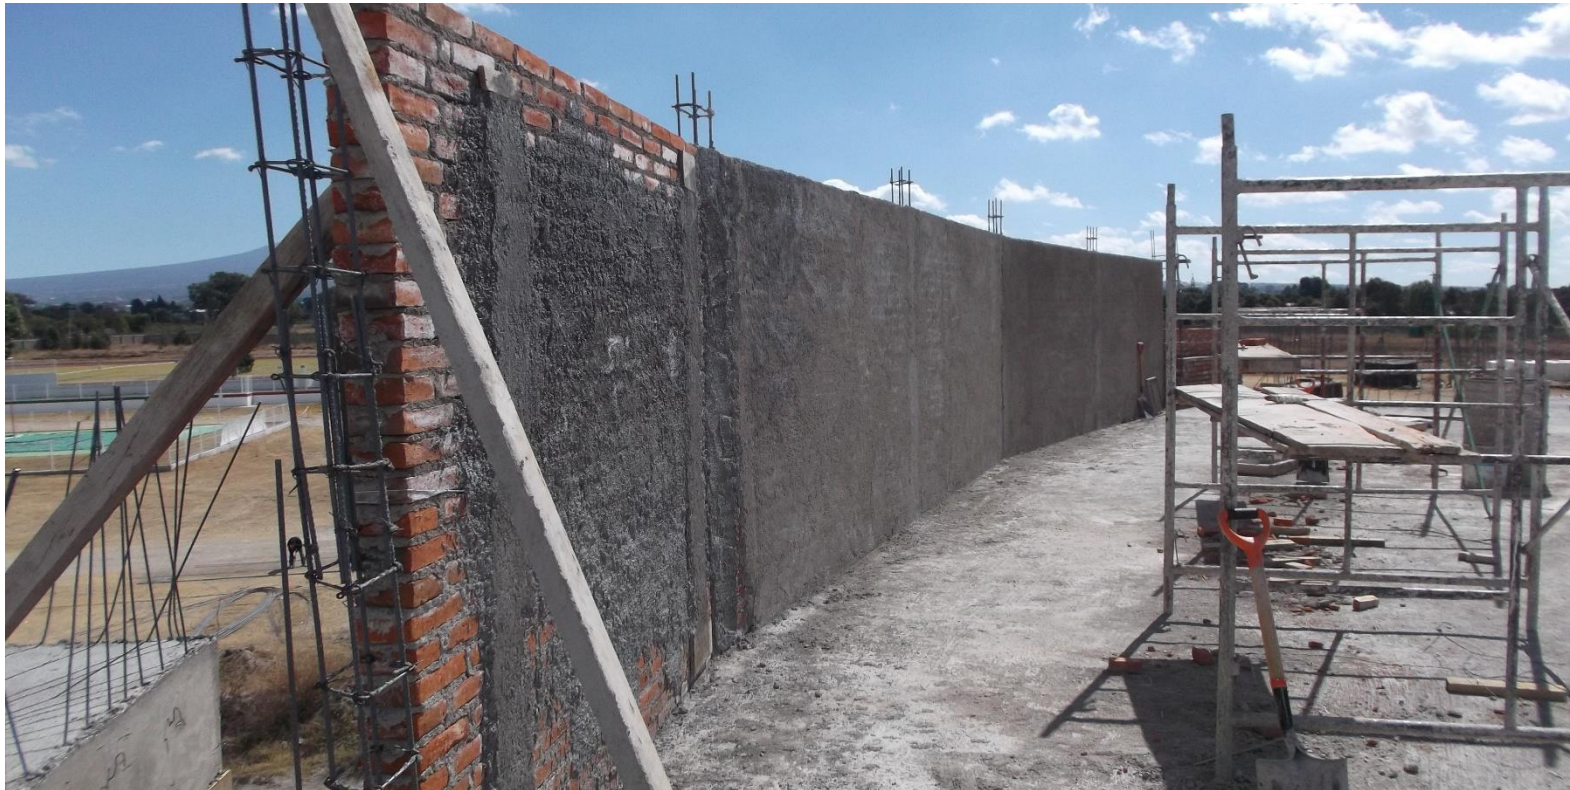
APLICACIÓN DE APLANADOS DE MEZCLA EN PRETEL DE TABIQUE EN LOSAS DE AZOTEA.

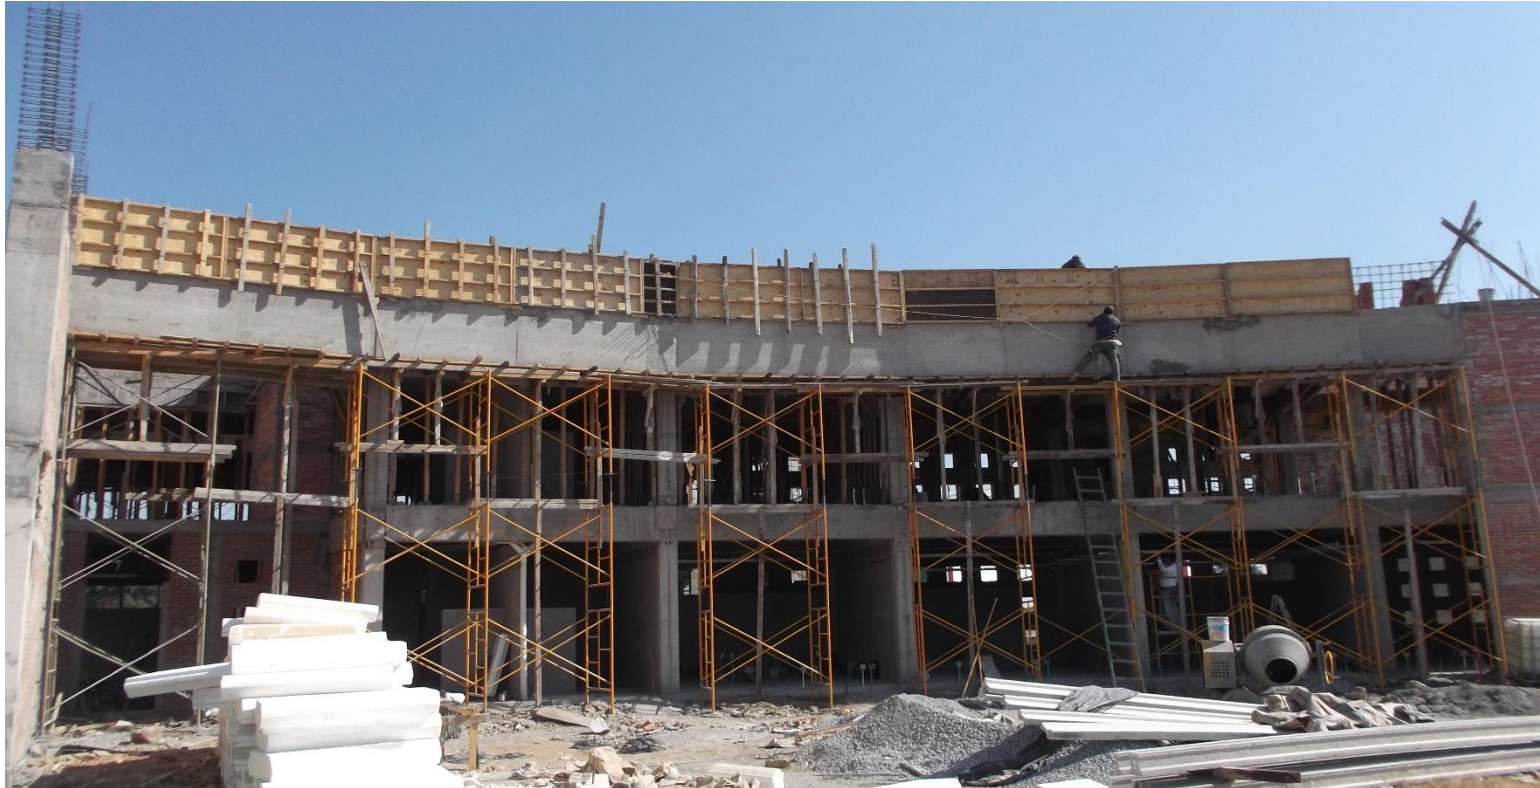
CIMBRADO DE PRETILES DE CONCRETO EN LOSA DE AZOTEA.

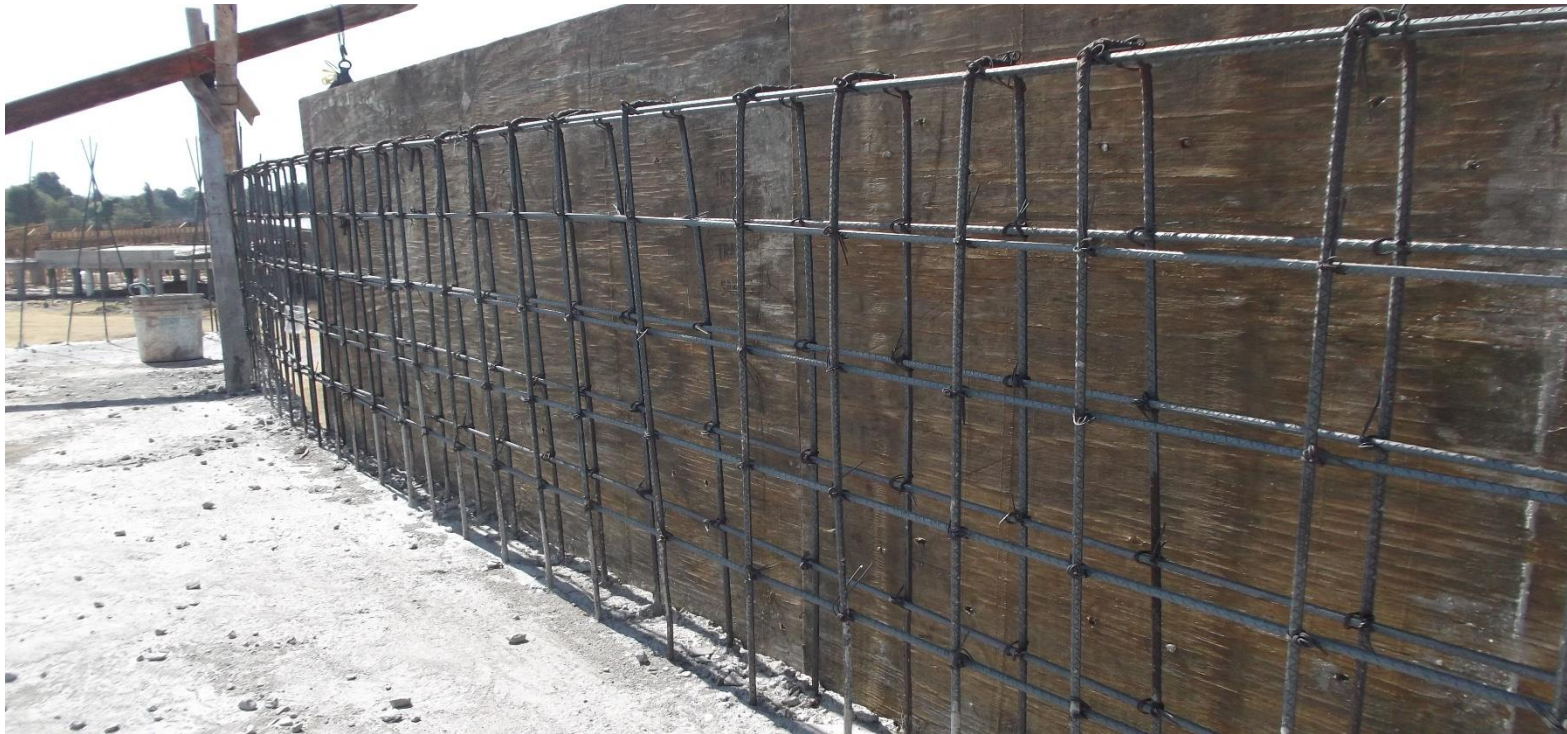
CIMBRADO DE COSTADOS Y ARMADO CON ACERO DE REFUERZO EN PRETILES DE LOSA DE AZOTEA.

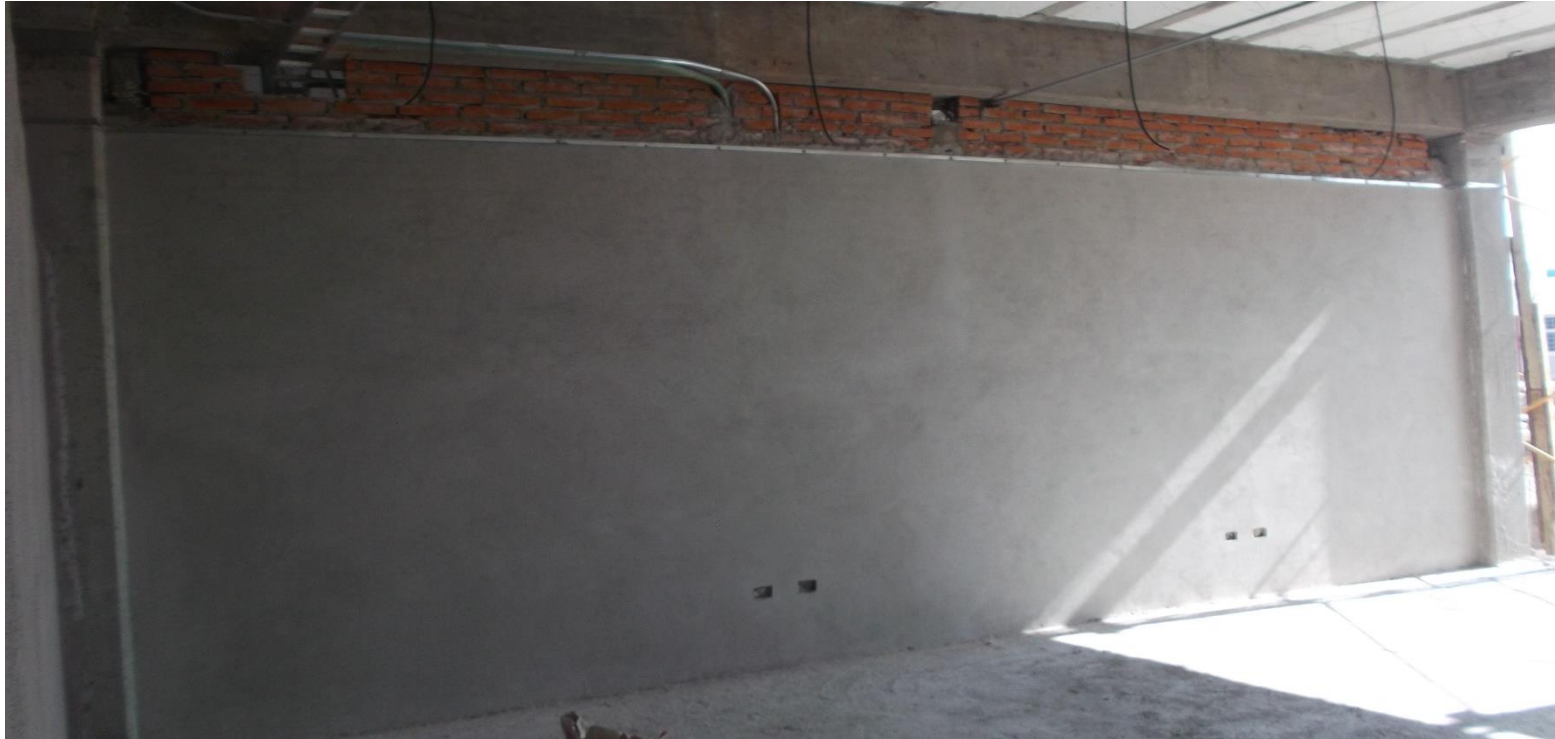
APLANADOS DE MEZCLA EN MUROS INTERIORES DE PLANTA BAJA.

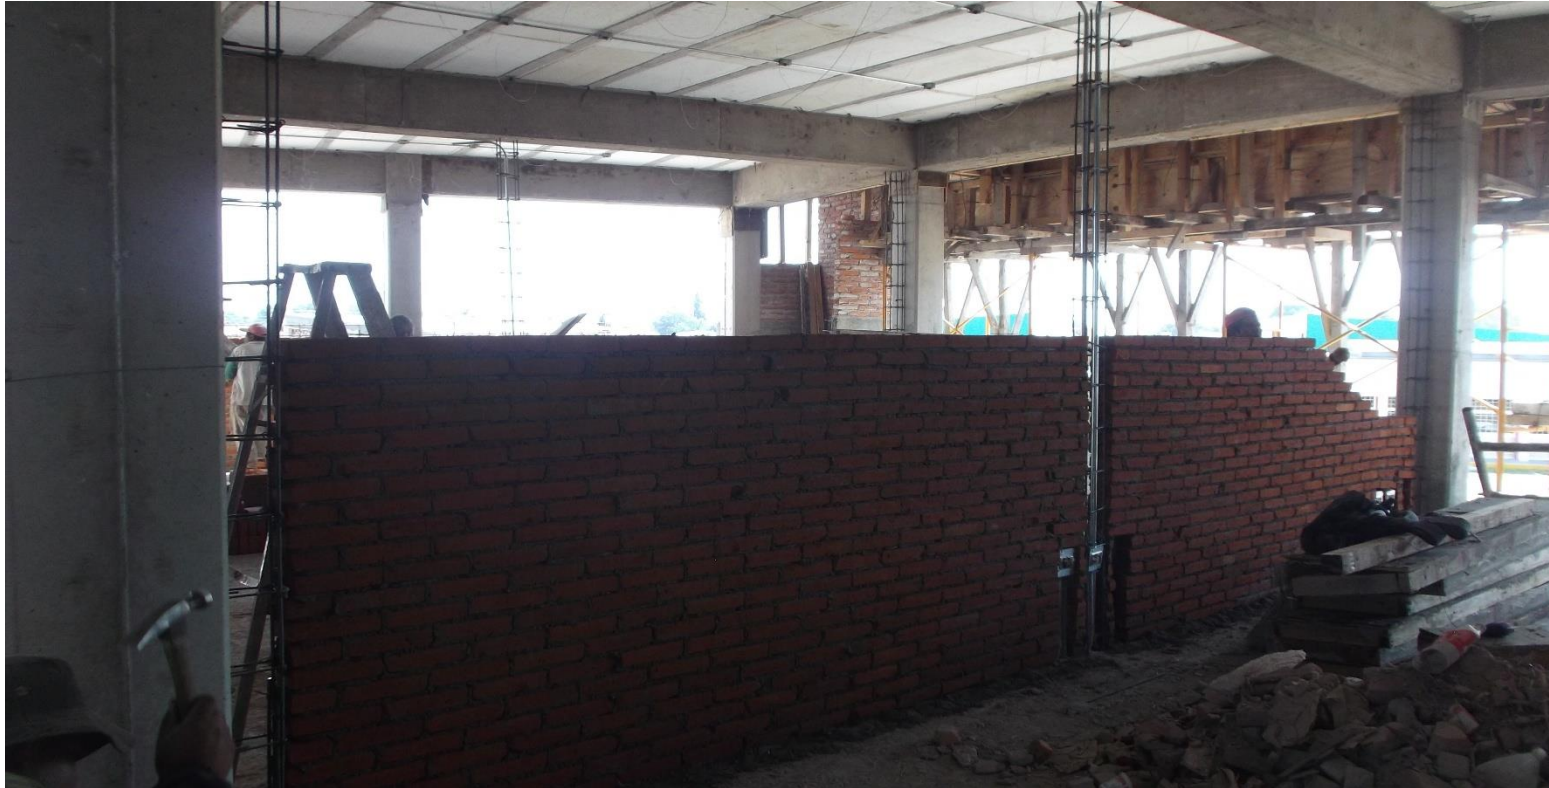
DESPLANTE DE MUROS INTERIORES EN PLANTA ALTA.
