INFORME DE ACTIVIDADES DEL DEPARTAMENTO DE INFRAESTRUCTURA Y ESTADÍSTICA MES FEBRERO DE 2017

FECHA DE ELABORACIÓN: 06 DE MARZO 2017

ELABORADO POR: ARQ. HILARIO REYES ROMERO

GALERIA FOTOFRAFICA LT-3

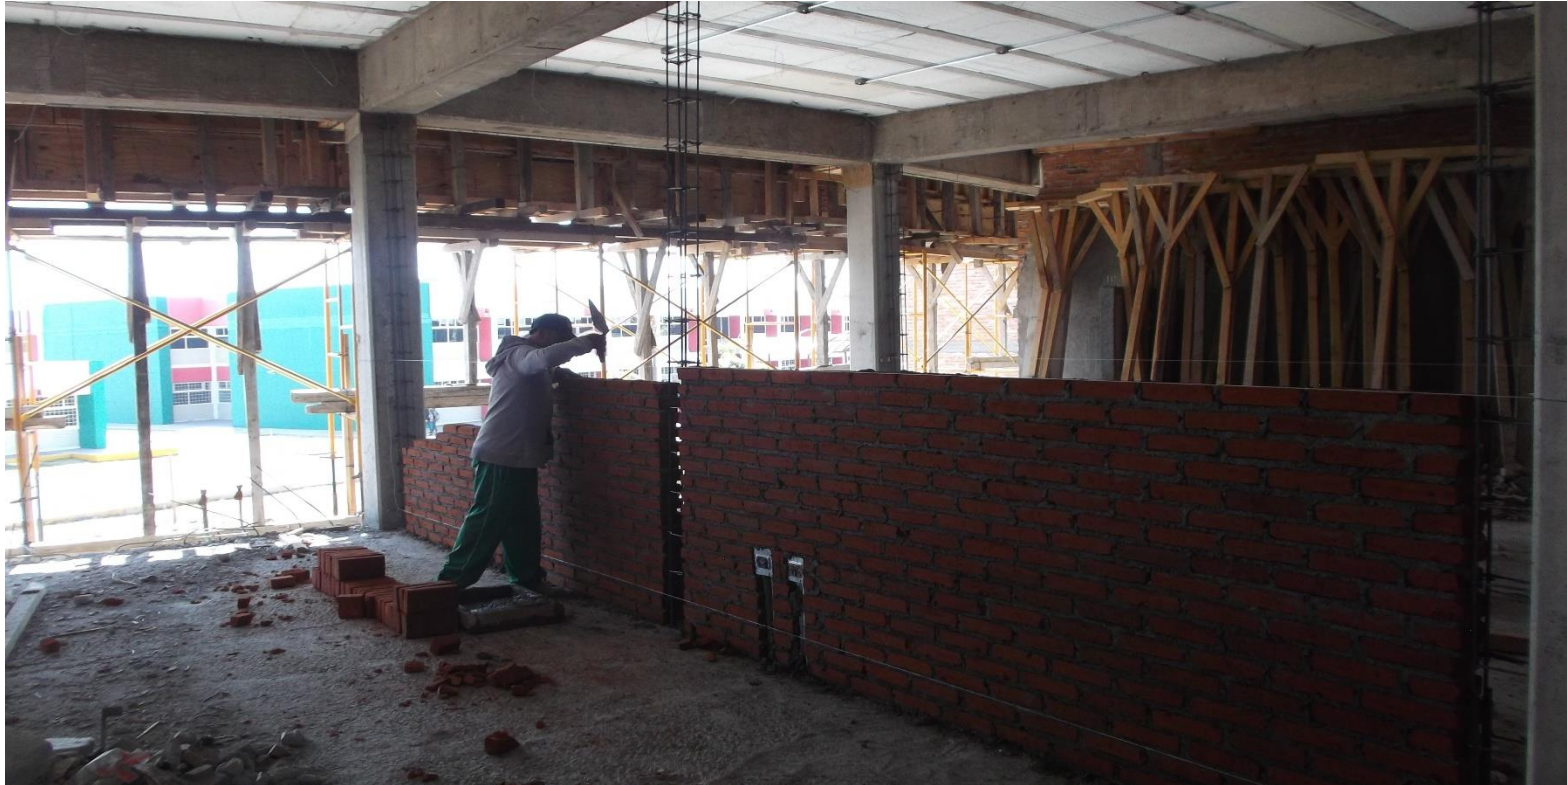
DESPLANTE DE MUROS INTERIORES EN PLANTA ALTA.

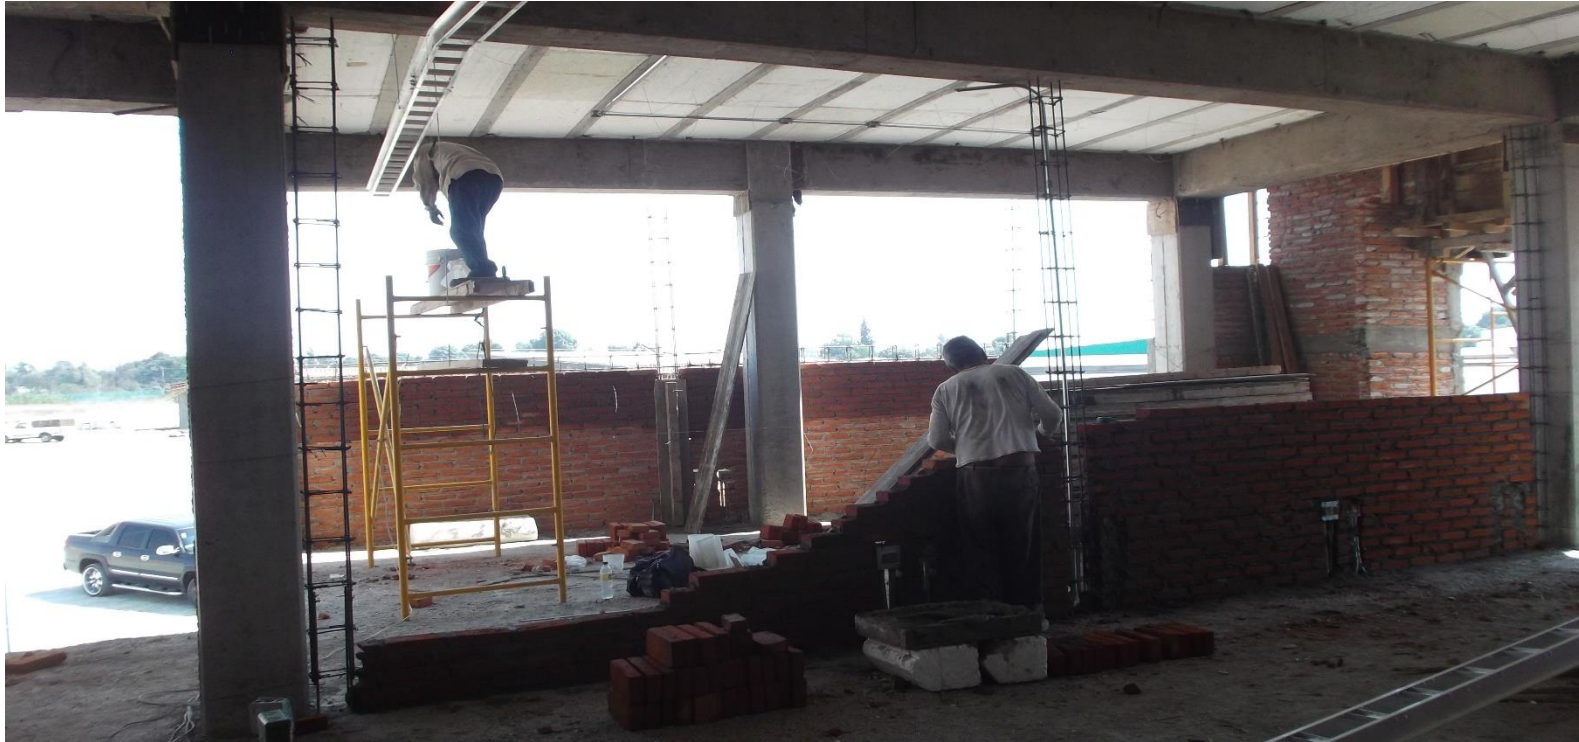
COLOCACIÓN DE INSTALACIONES ELÉCTRICAS Y VOZ Y DATOS EN PLANTA ALTA.
