## INFORME DE ACTIVIDADES DEL DEPARTAMENTO DE INFRAESTRUCTURA Y ESTADÍSTICA MARZO 2017

FECHA DE ELABORACIÓN: 31 DE MARZO 2017

ELABORADO POR: ARQ. HILARIO REYES ROMERO

## GALERIA FOTOGRAFICA EDIFICIO LT-3

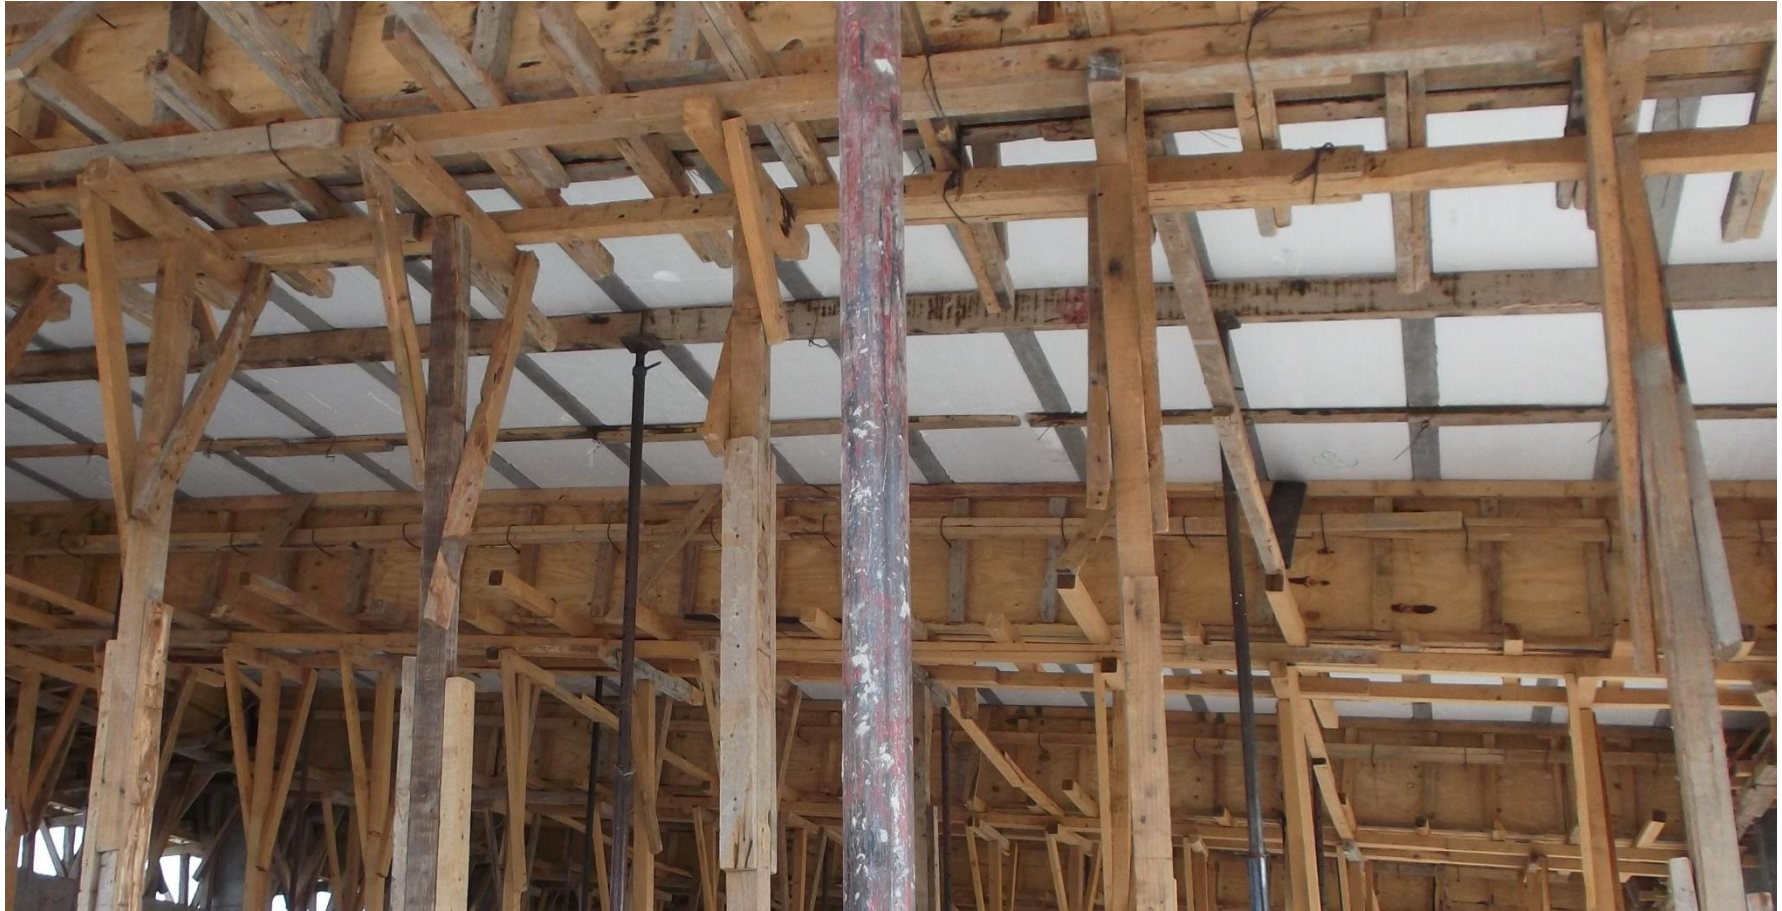
CIMBRA EN TRABES Y LOSA LISTA PARA RECIBIR CONCRETO PREMEZCLADO  $F'c = 250 \text{ KG/CM}^2$

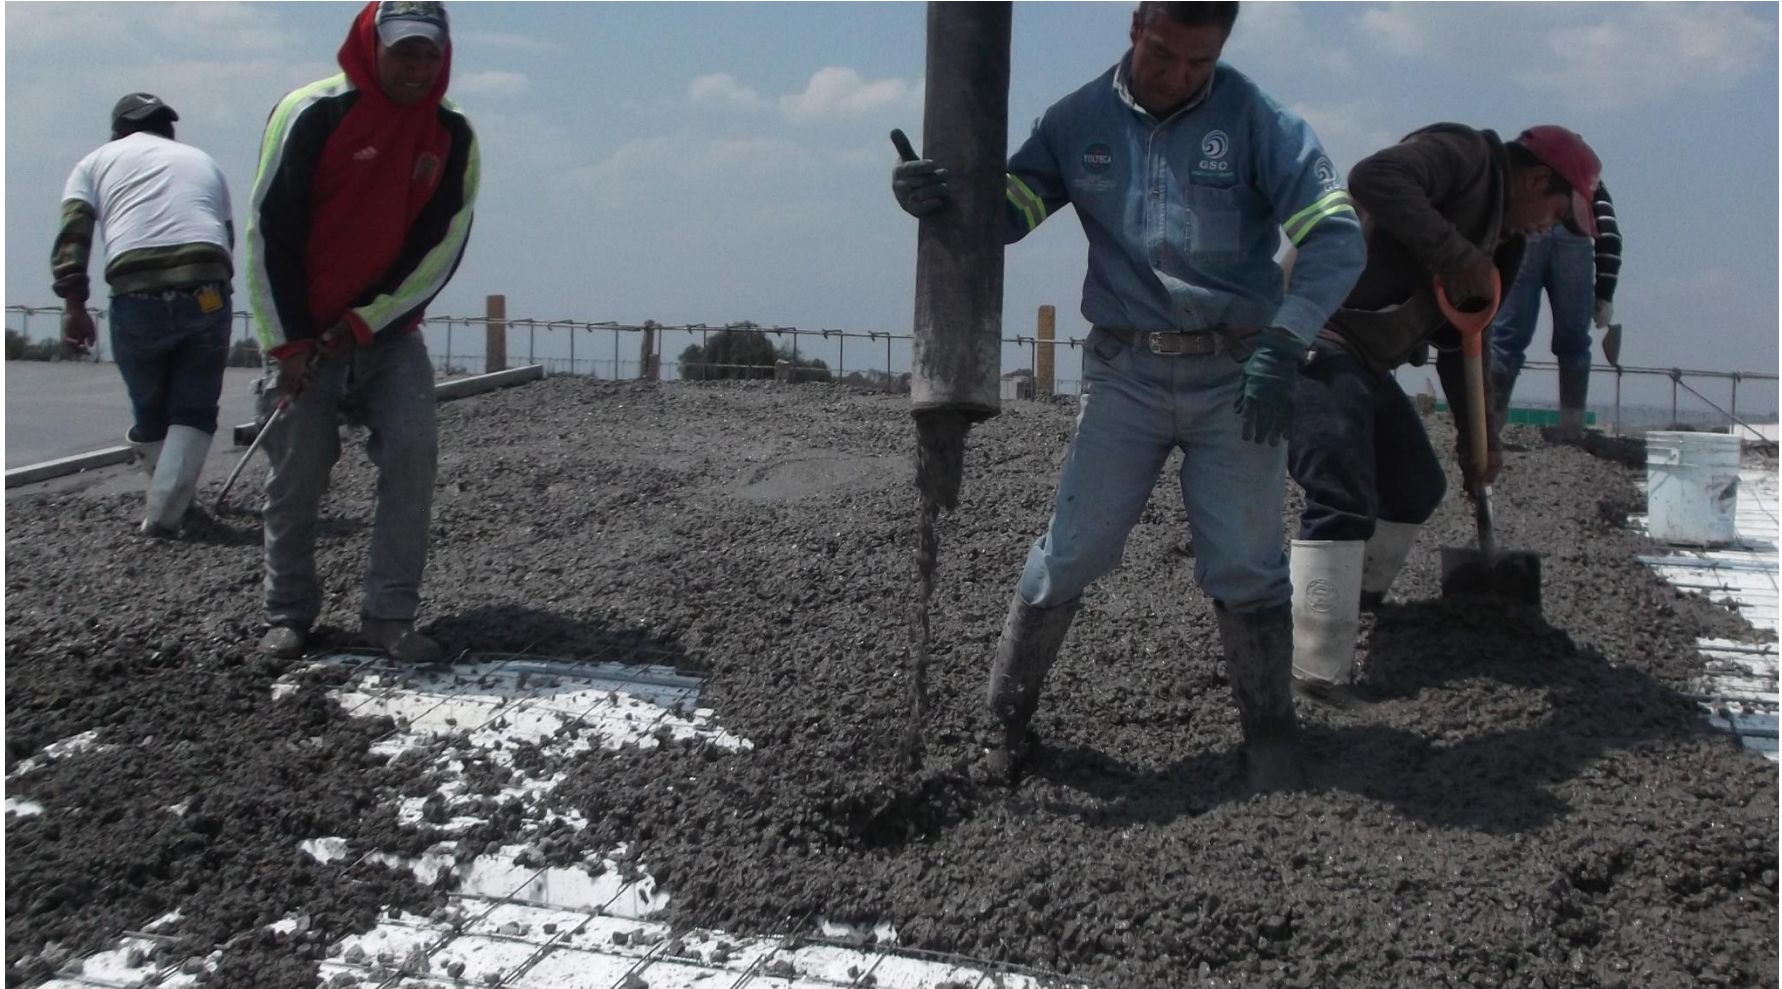
VACIADO DE CONCRETO PREMEZCLADO F' C = 250 KG/CM2 EN LOSA

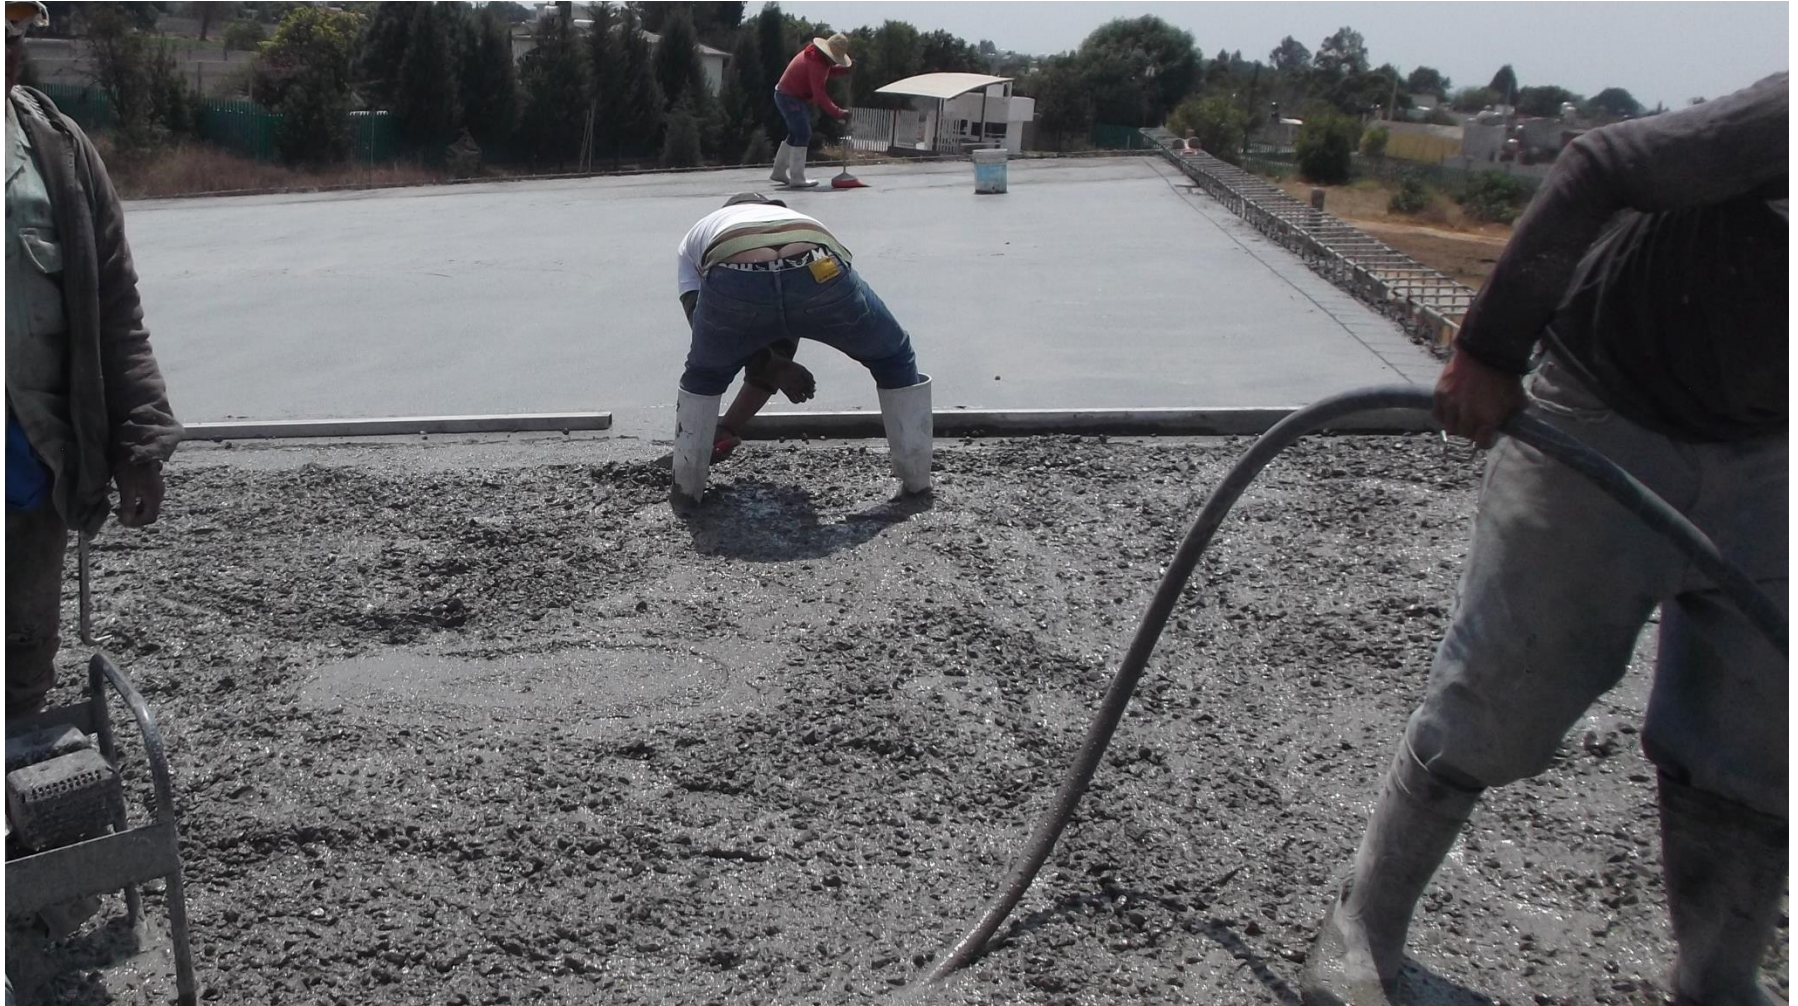
VACIADO DE CONCRETO EN LOSA. AL FONDO TRABAJOS DE APLANADO Y BARRIDO DE LOSA COMO PARTE DE EL CURADO DEL CONCRETO

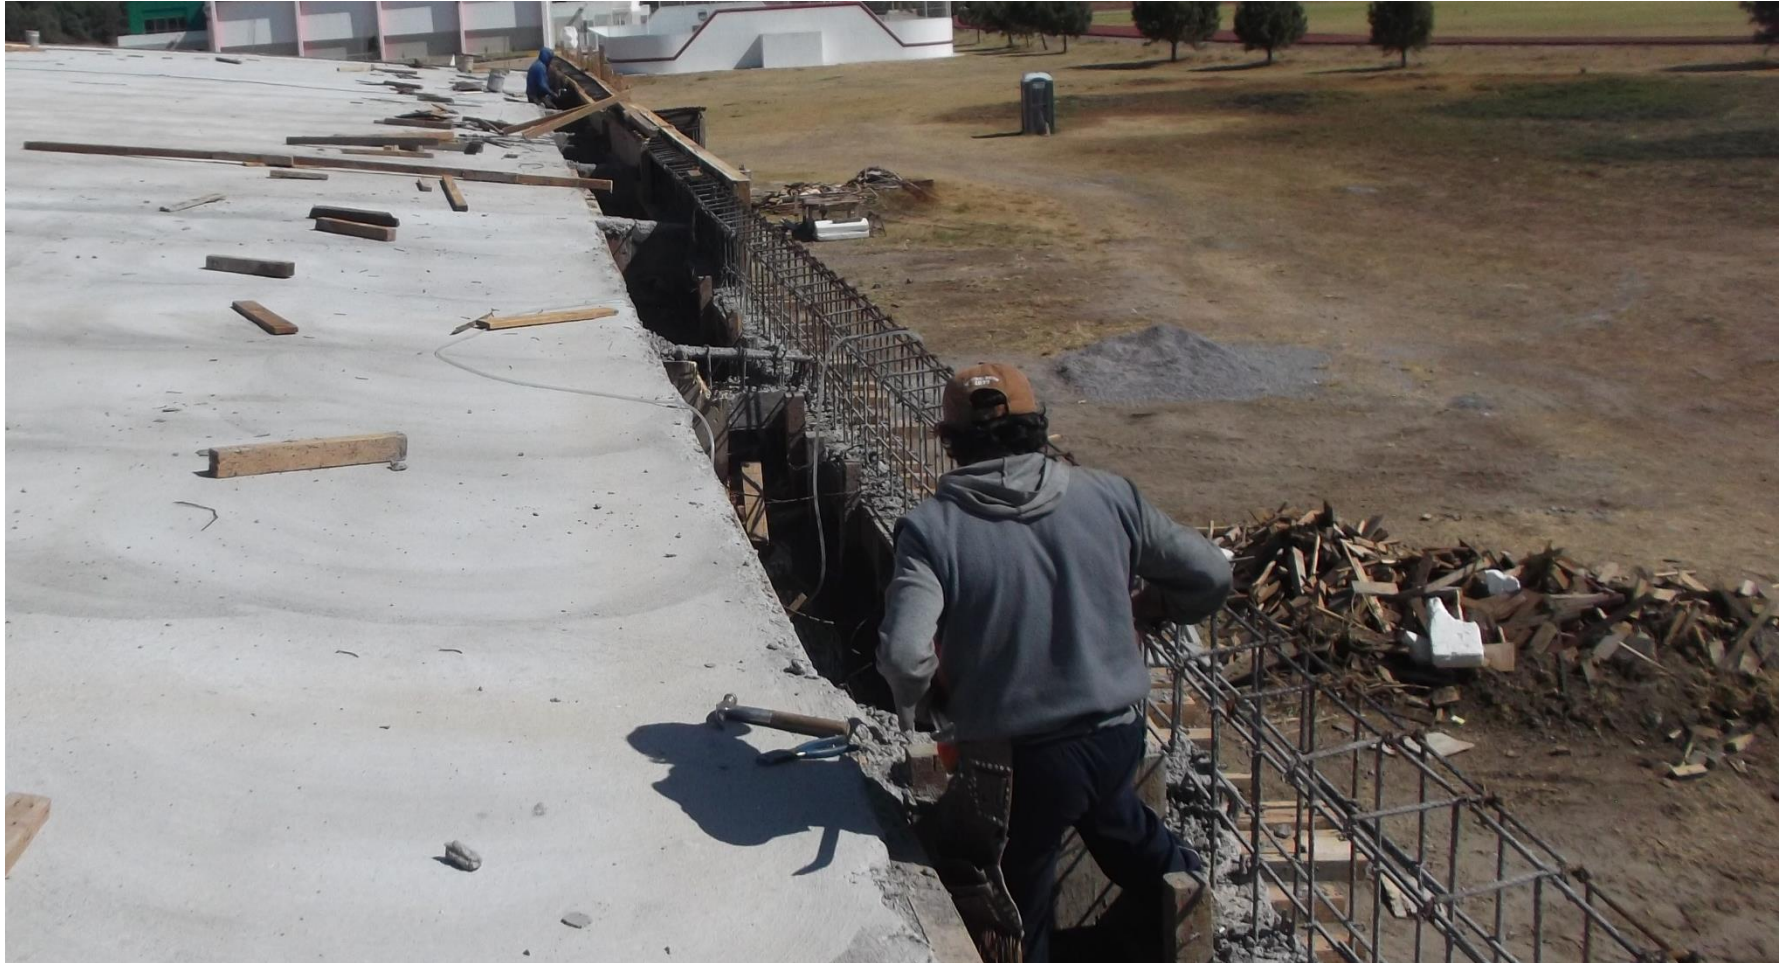
TRABAJOS DE CIMBRA EN FALDÓN PARA RECIBIR VACIADO DE CONCRETO F' C = 250 KG/CM2.

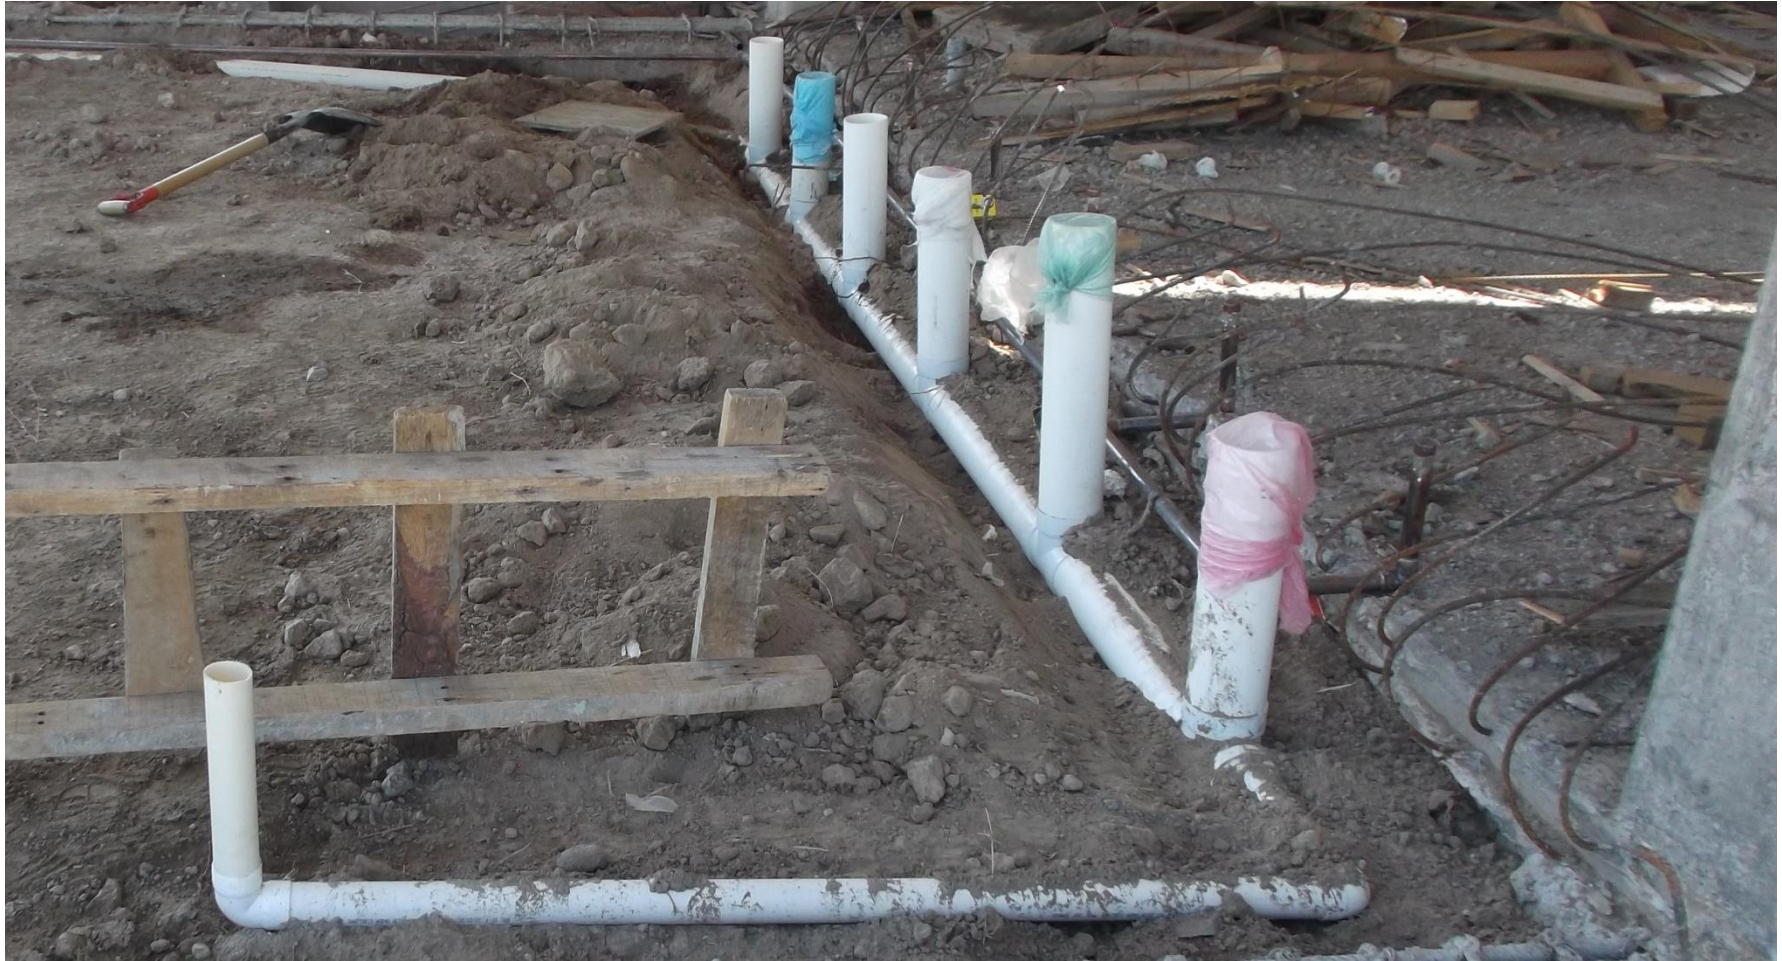
TRABAJOS DE INSTALACIÓN SANITARIA E HIDRÁULICA EN BAÑOS.

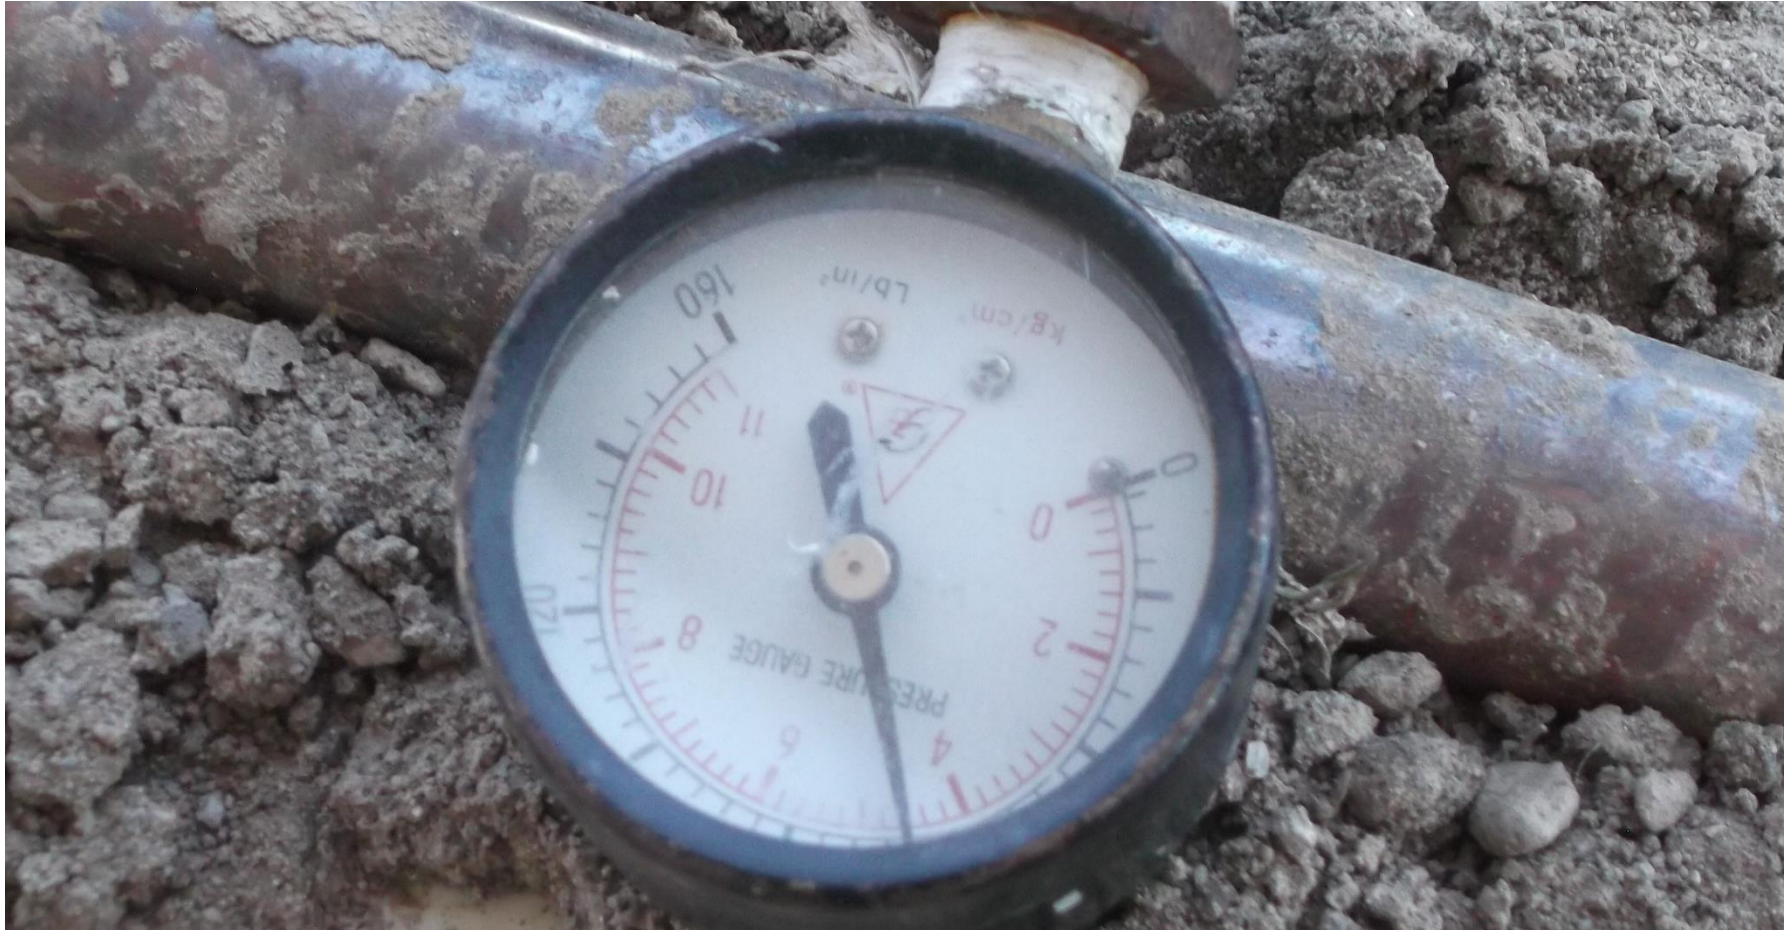
APLICACIÓN DE PRUEBA HIDROSTÁTICA EN INSTALACIÓN HIDRÁULICA PARA DETECTAR FUGAS.

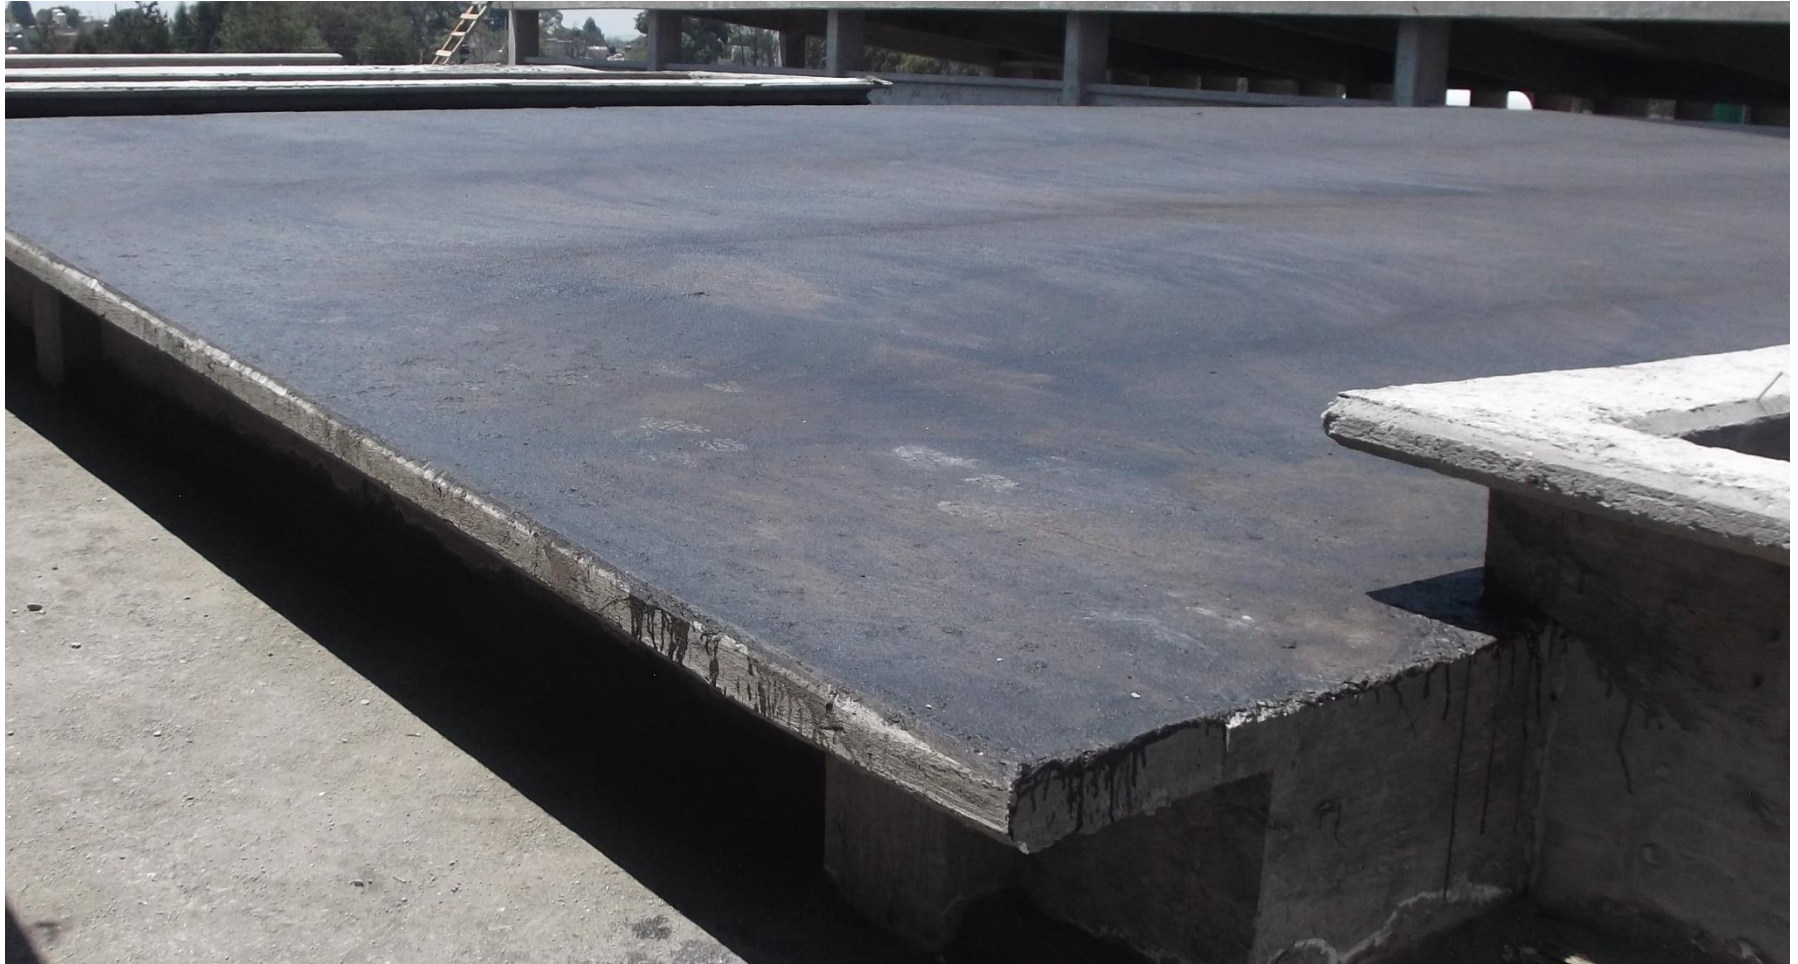
TRABAJOS DE IMPERMEABILIZACIÓN EN LOSA COMO PREPARACIÓN PARA RECIBIR MENBRANA GRANULAR ROJO DE 3.5 MM

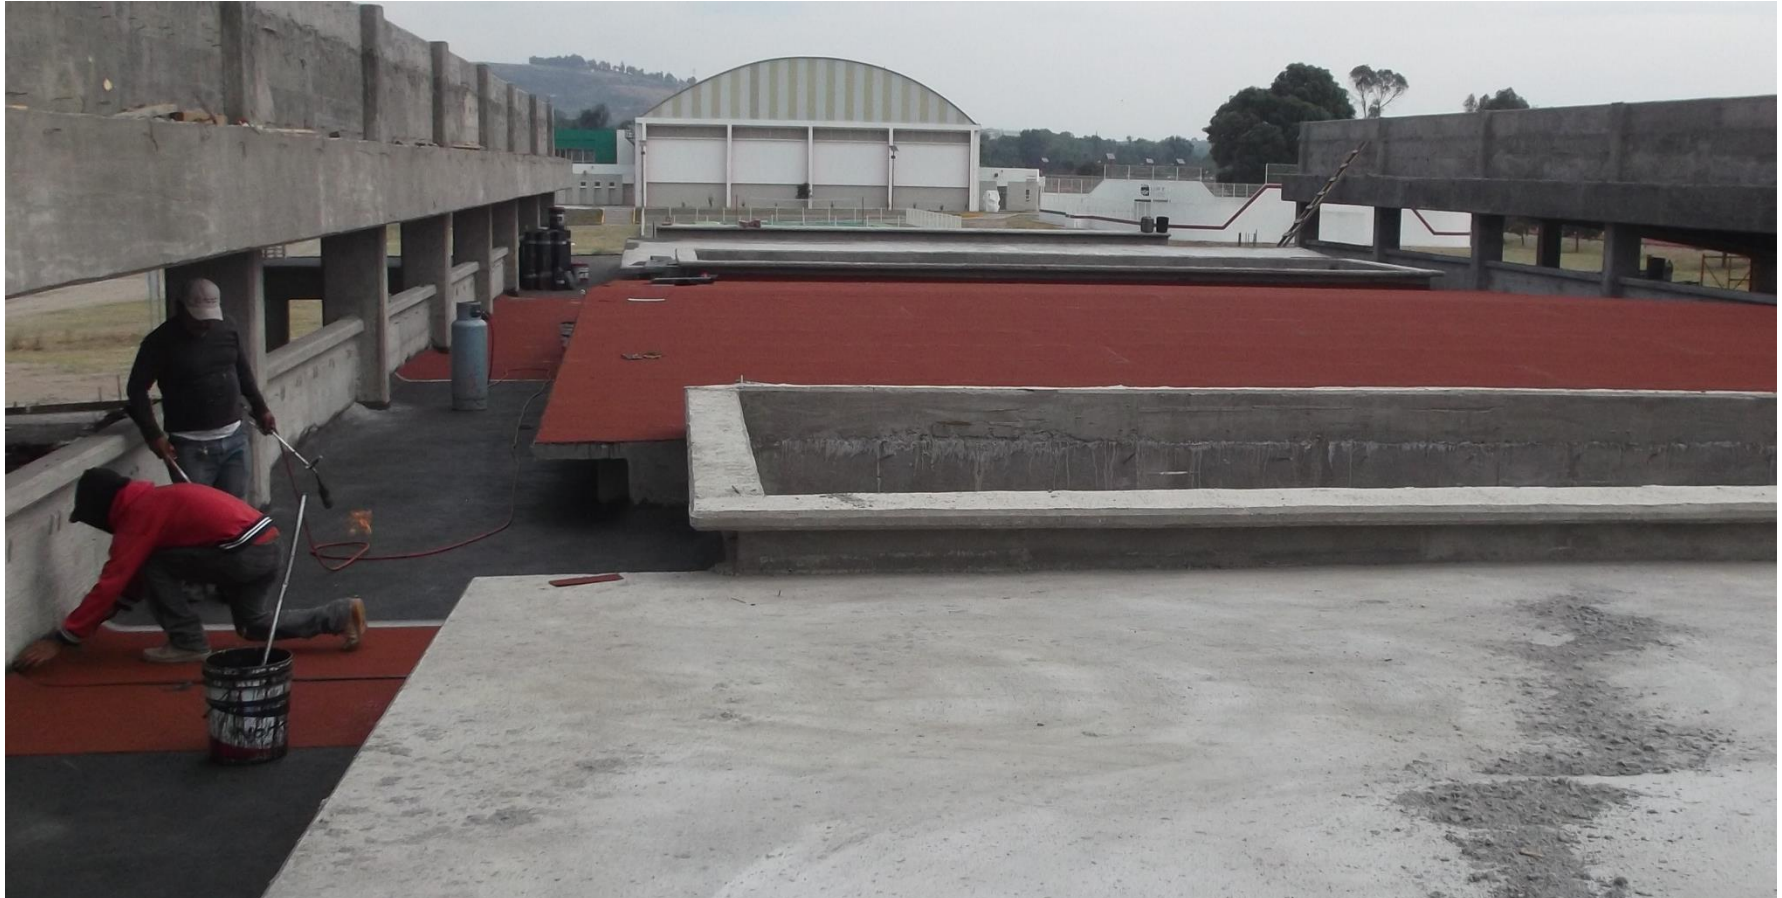
TRABAJOS DE IMPERMEABILIZACIÓN CON MENBRANA GRANULAR ROJO DE POLIPROPILENO ATÁCTICO EN LOSA DE AZOTEA CON CARPETA ASFÁLTICA GRANULAR DE 3.5 MM

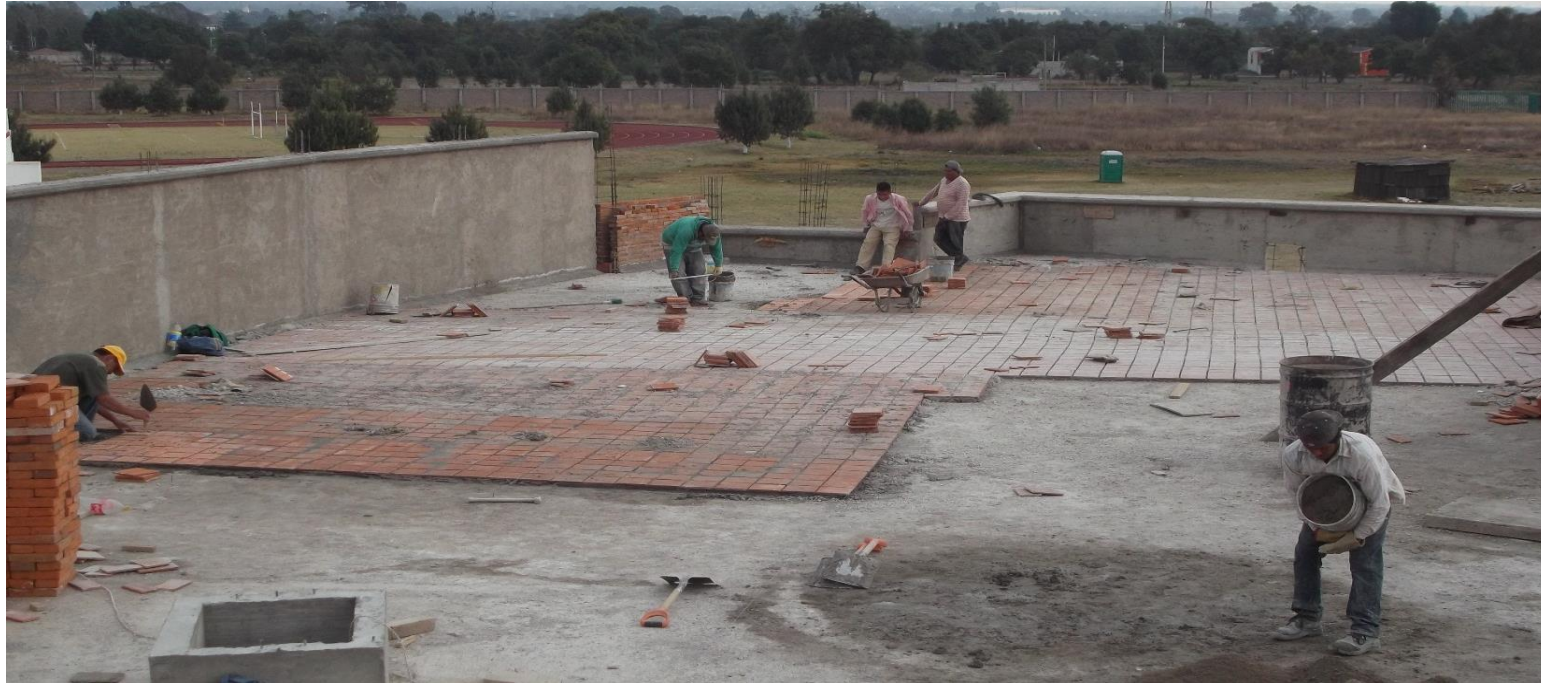
COLOCACION DE ENLADRILLADO EN LOSA DE AZOTEA.

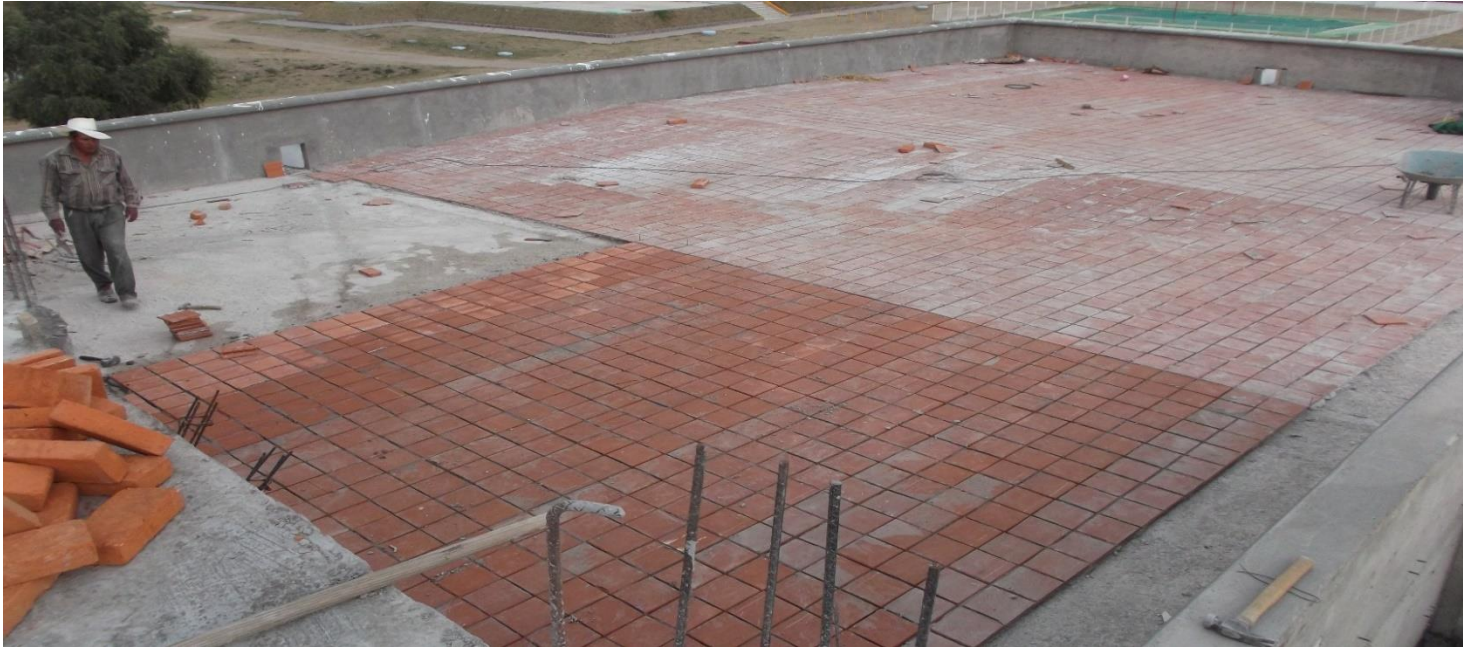
COLOCACION DE ENLADRILLADO EN LOSA DE AZOTEA

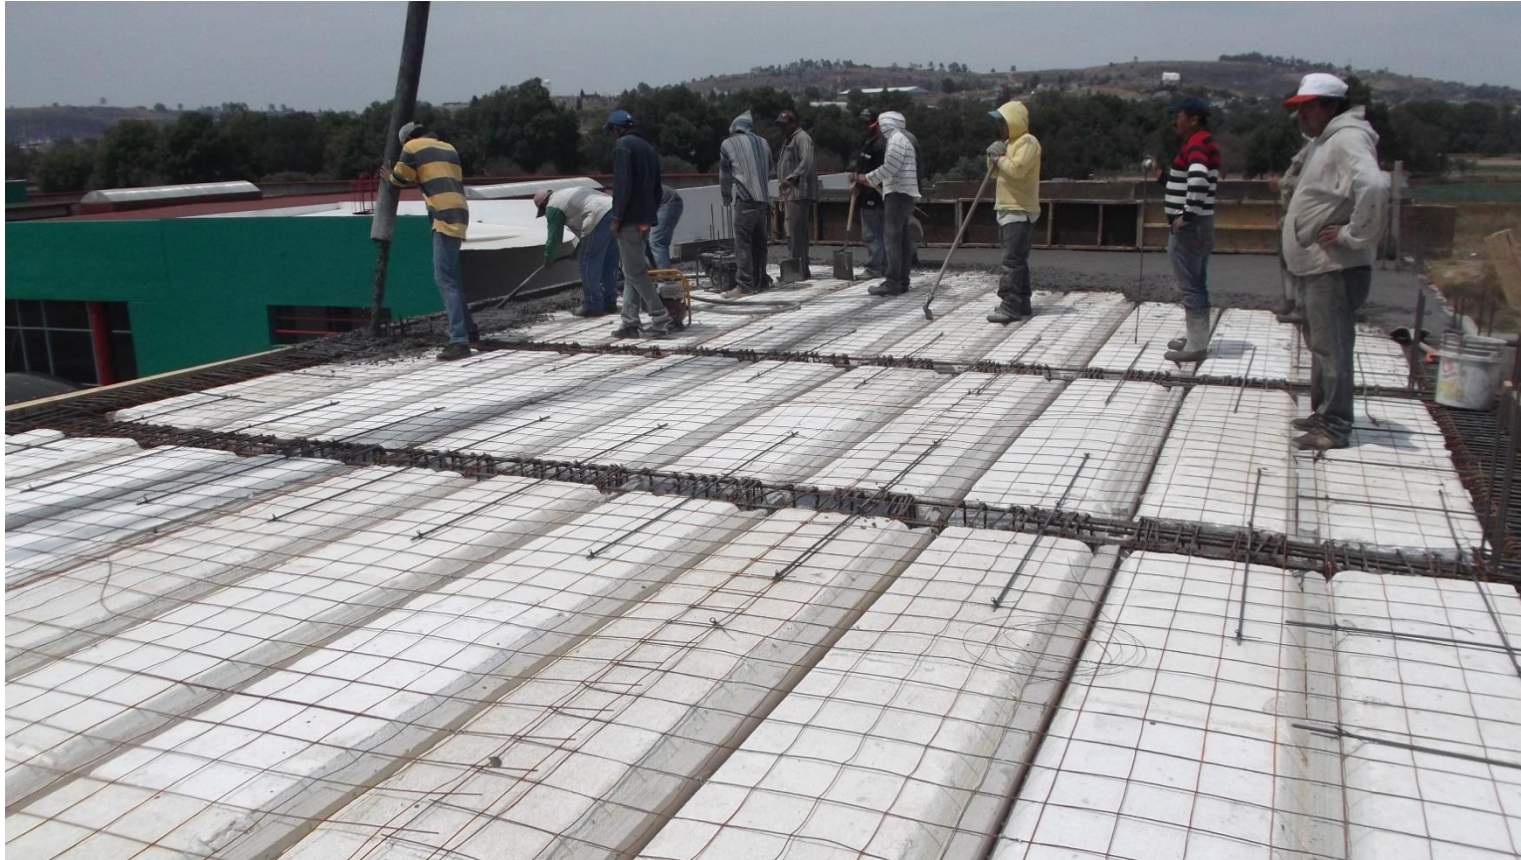
COLOCACION DE VIGUETAS PRETENSADAS Y VOBEDILLAS DE POLIESTIRENO EN LOSA DE AZOTEA TERCERA ETAPA. N+ 9.80 M.

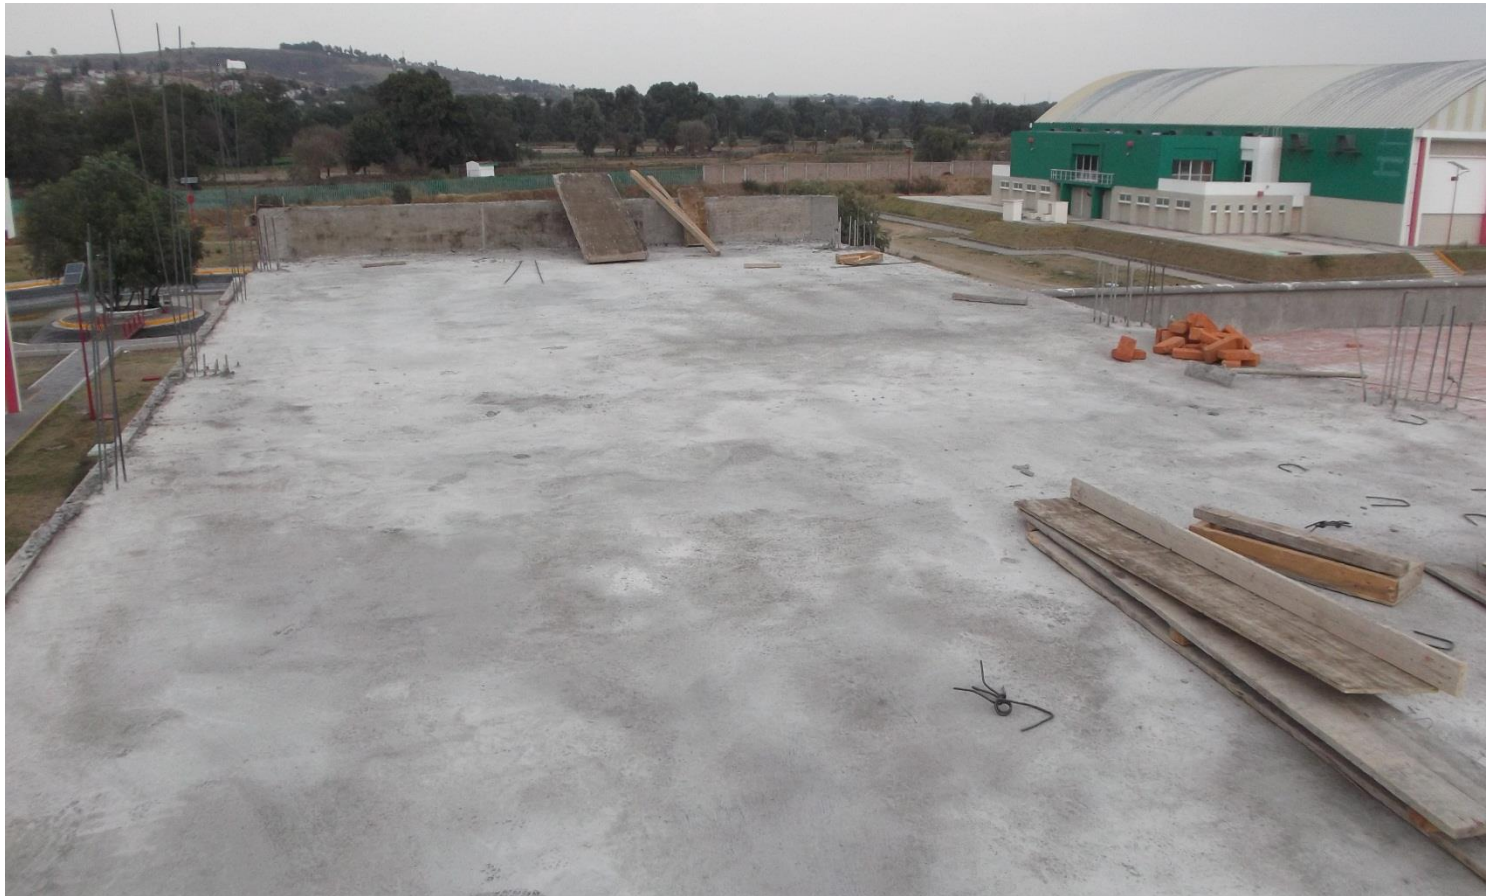
COLADO DE LOSA DE LOSA DE AZOTEA TERCERA ETAPA NIVEL + 9.80 M.

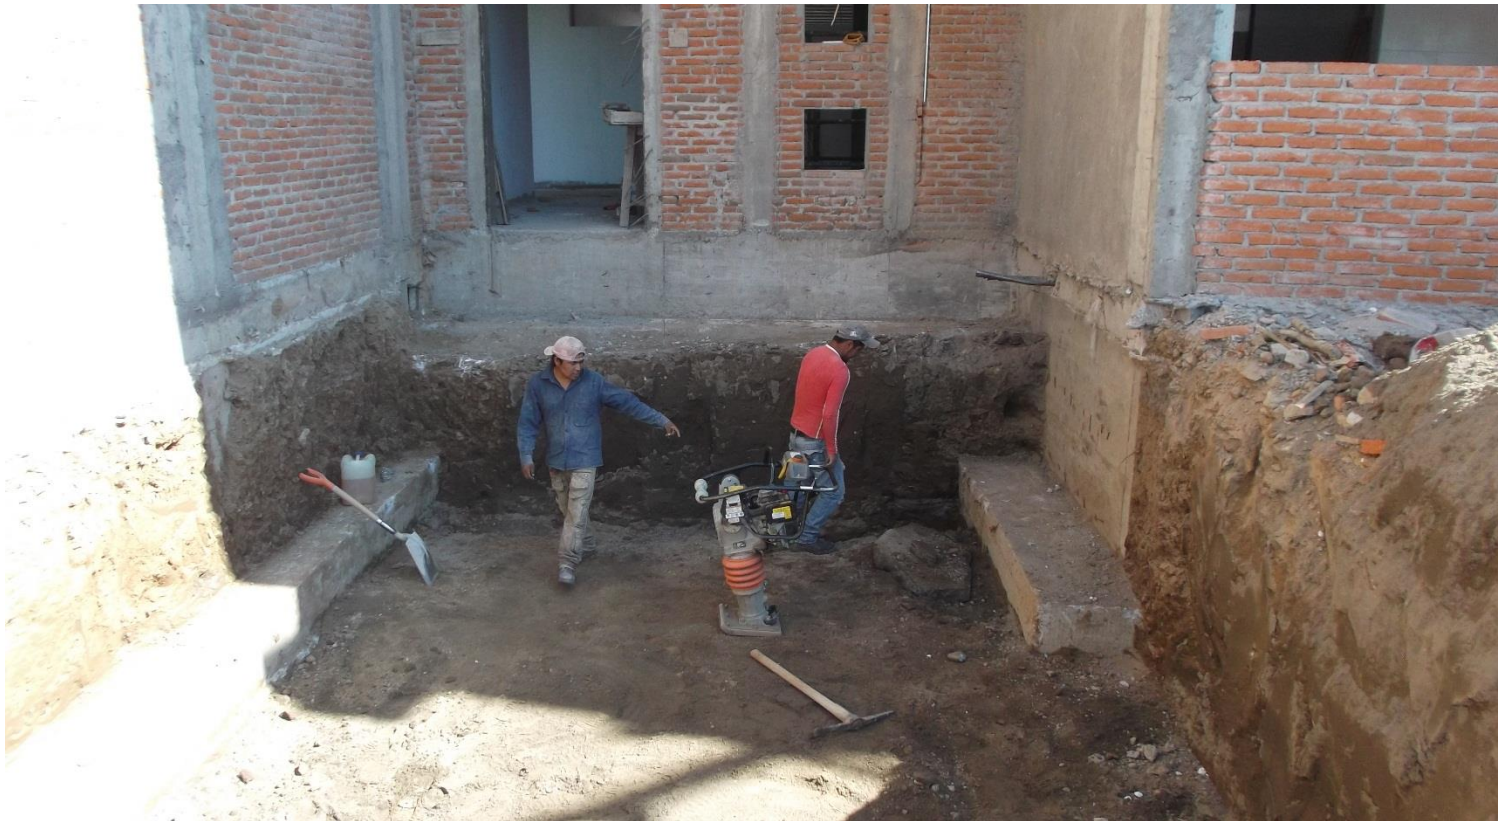
EXCAVACION PARA ALOJAR CISTERNA DE AGUA POTABLE CAPACIDAD 20 M3.

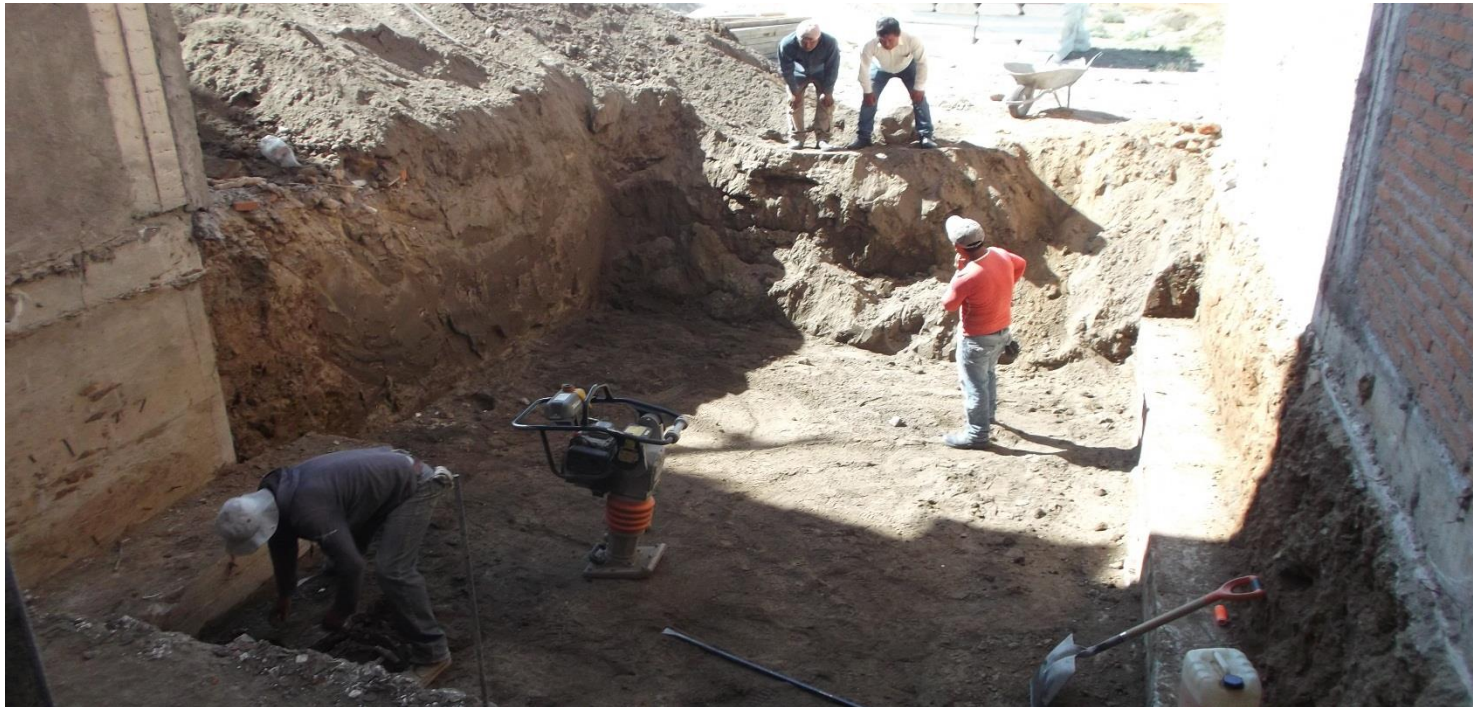
EXCAVACION PARA ALDOJO DE CISTERNA CAPACIDAD 20 M3.

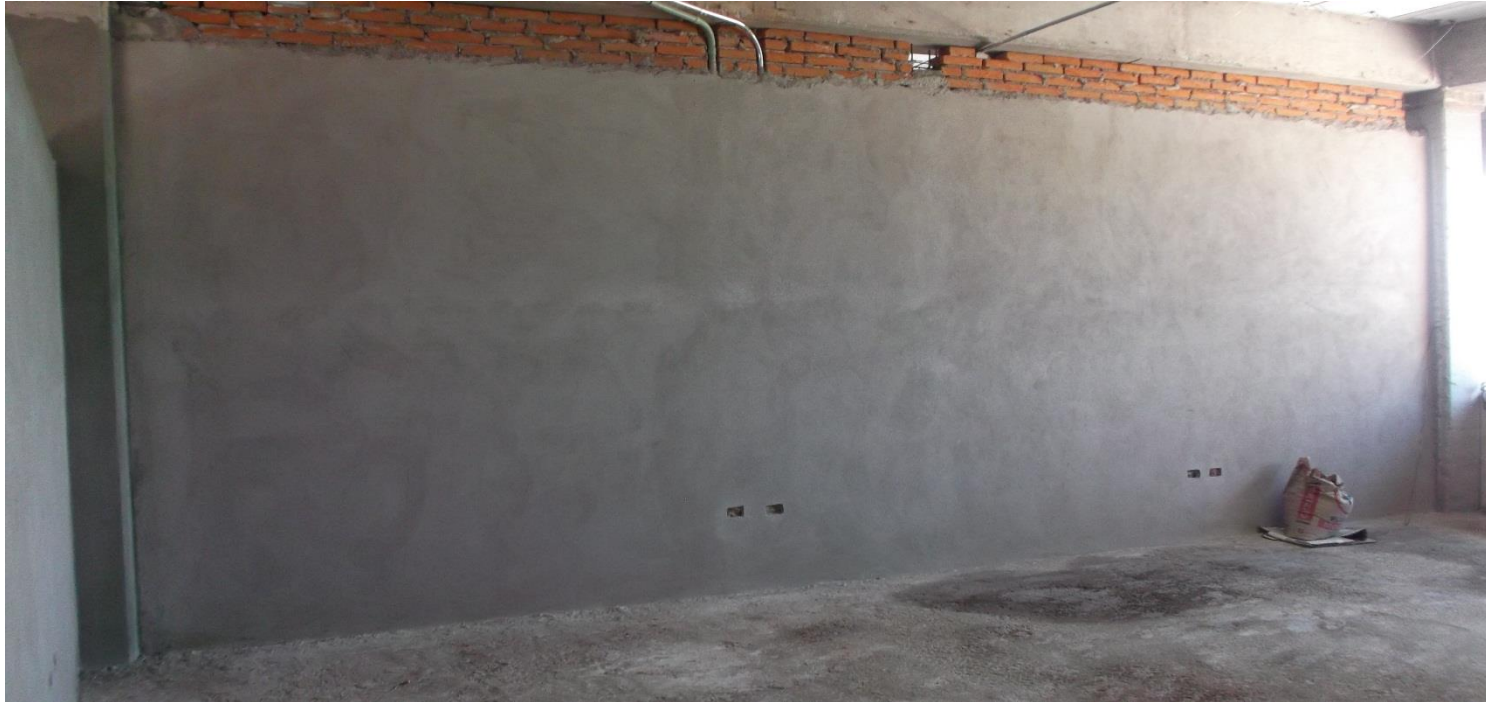
APLANADO EN MUROS DE PLANTA ALTA.

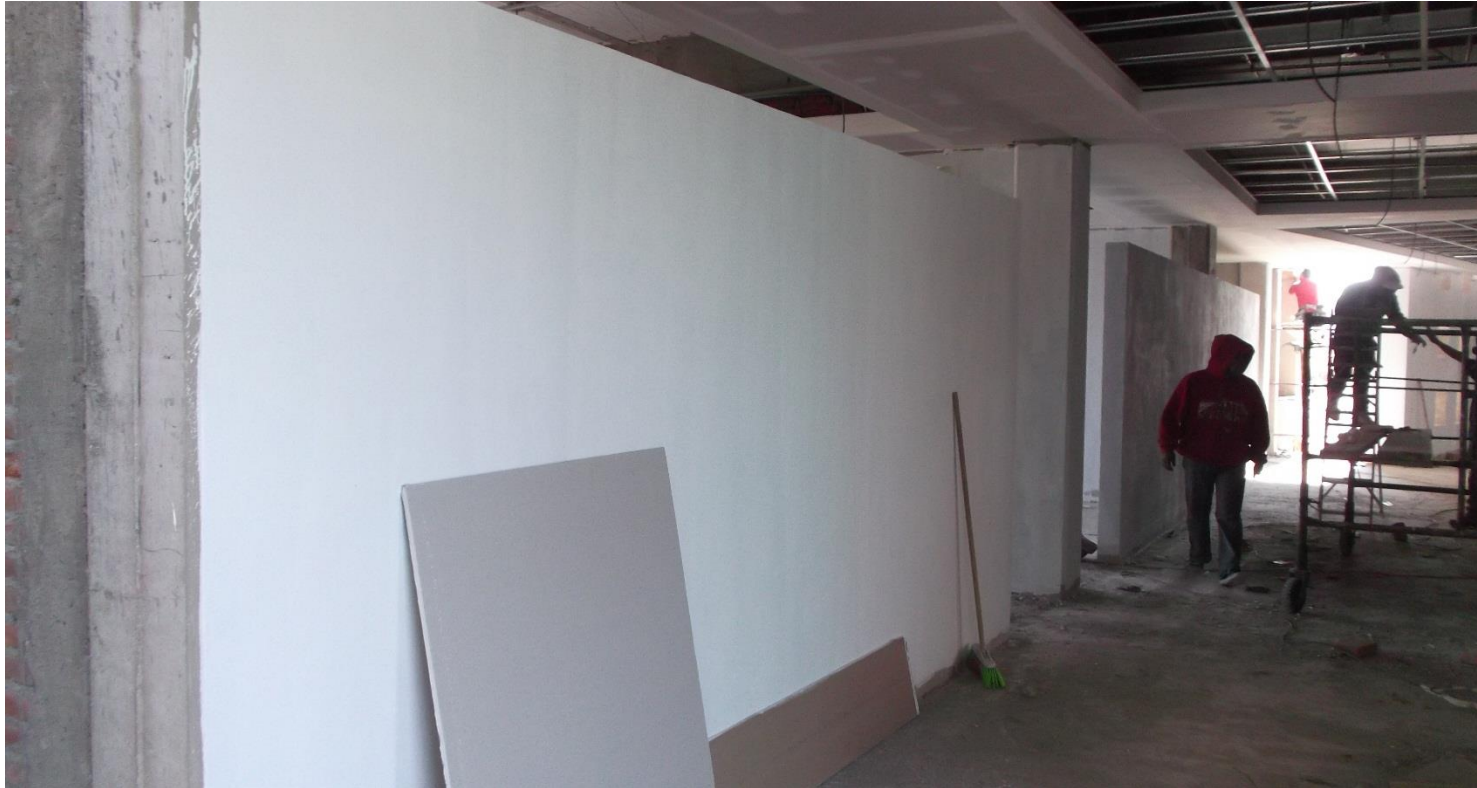
APLICACIÓN DE SELLADOR EN MUROS (FONDEO) PARA RECIBIR PINTURA VINILICA.
