## INFORME DE ACTIVIDADES DEL DEPARTAMENTO DE INFRAESTRUCTURA Y ESTADÍSTICA MARZO 2017

FECHA DE ELABORACIÓN: 31 DE MARZO 2017

ELABORADO POR: ARQ. HILARIO REYES ROMERO

## GALERIA FOTOGRAFICA EDIFICIO LT-3

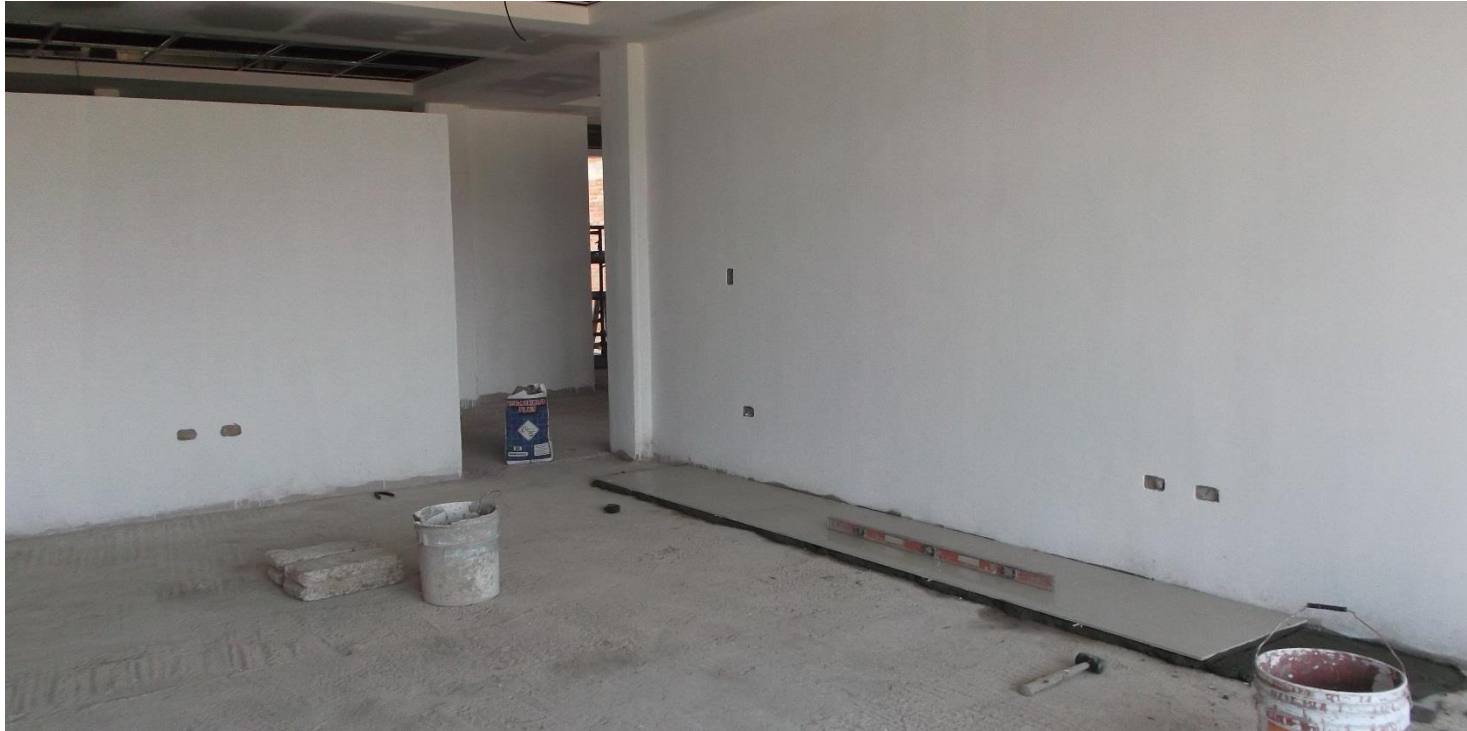
APLICACIÓN DE SELLADOR EN MUROS (FONDED) PARA RECIBIR PINTURA VINILICA E INICIO DE COLOCACION DE LOSETA.

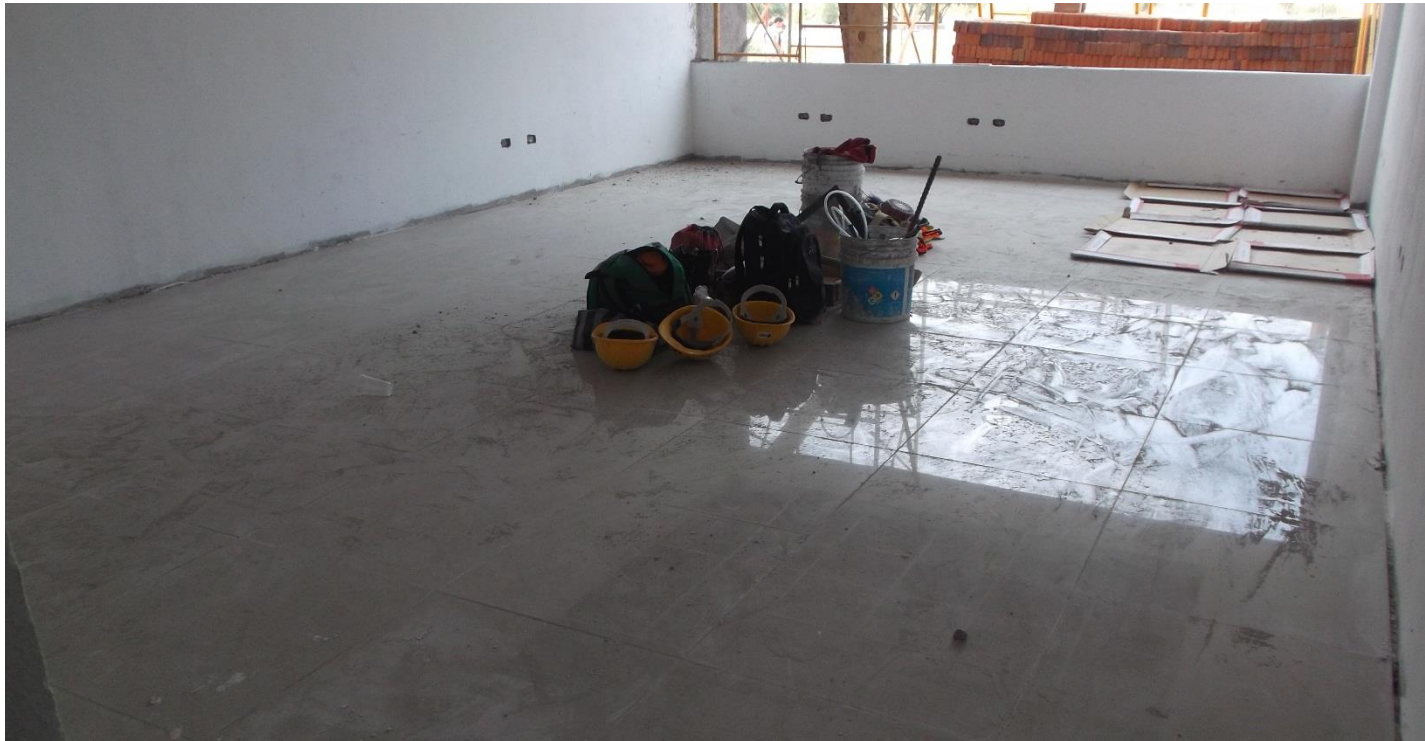
COLOCACION DE LOSETA DE CERAMICA EN PISOS DE PLANTA BAJA.

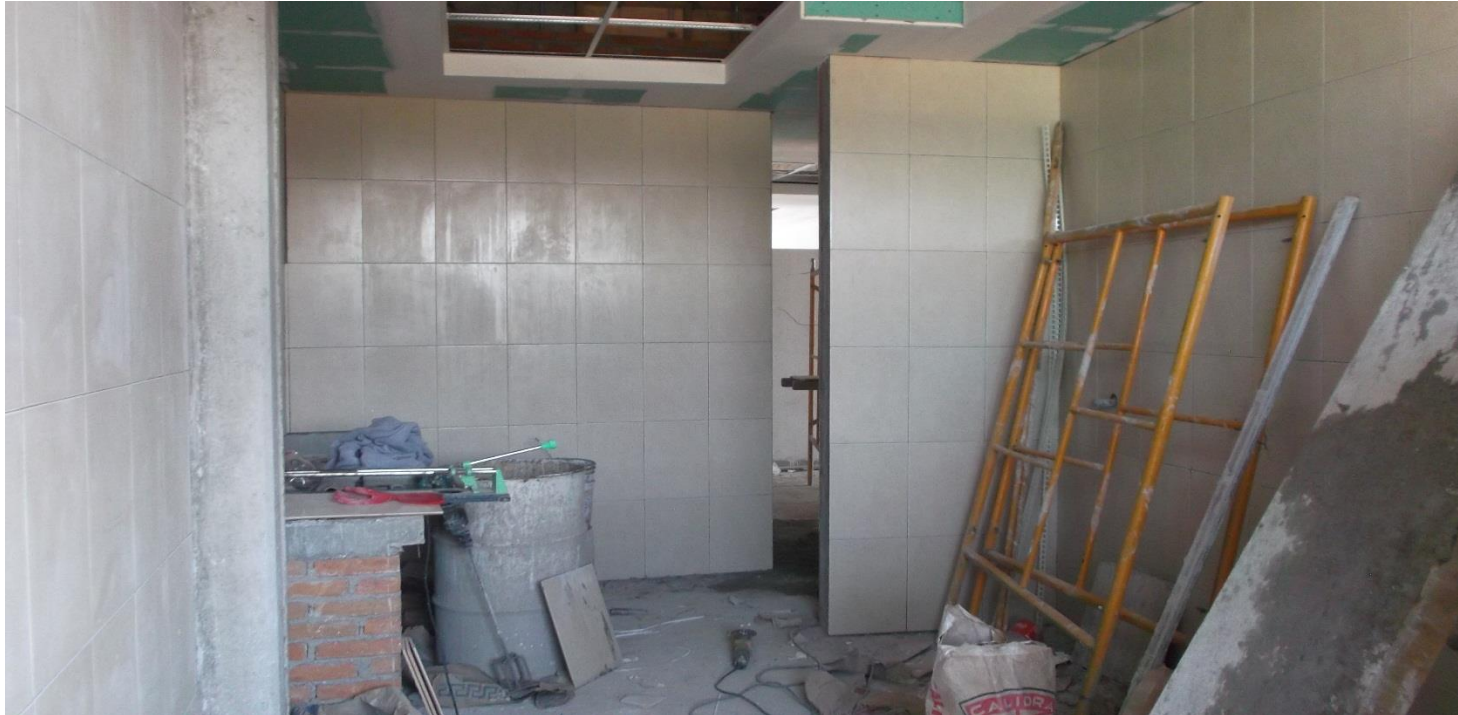
COLOCACION DE LOSETA DE CERAMICA EN MUROS DE SERVICIOS SANITARIOS PLANTA BAJA.

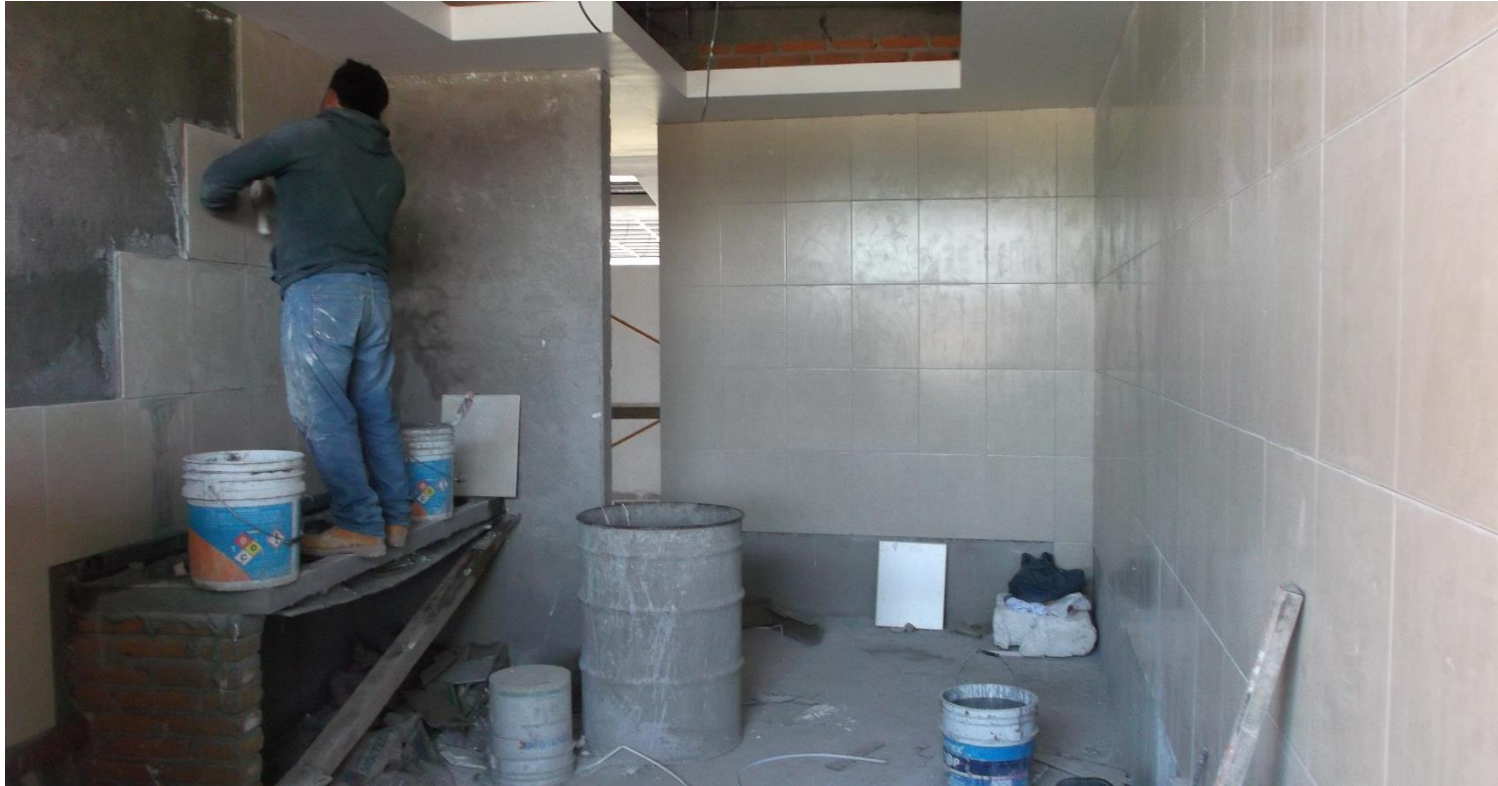
COLOCACION DE LOSETA DE CERAMICA EN MUROS DE SERVICIOS SANITARIOS PLANTA BAJA.

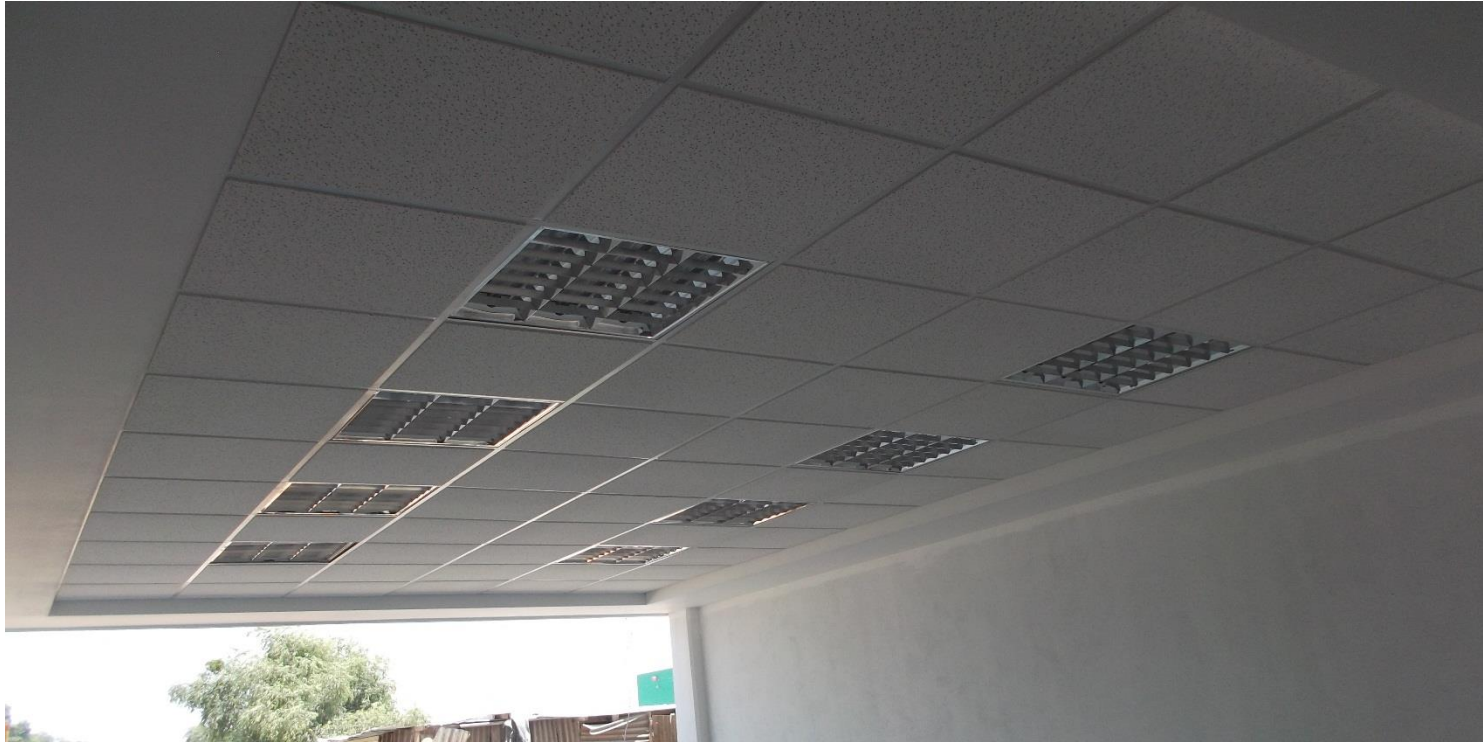
COLOCACION DE PLAFON RETICUAR Y LUMINARIAS TIPO LEDS EN PLANTA BAJA.
