INFORME DE ACTIVIDADES DE ESTADÍSTICA E INFRAESTRUCTURA TRIMESTRE 3 2018.

ELABORADO POR: ARQ. HILARIO REYES ROMERO

FECHA DE ELABORACIÓN: 03 DE OCTUBRE 2018

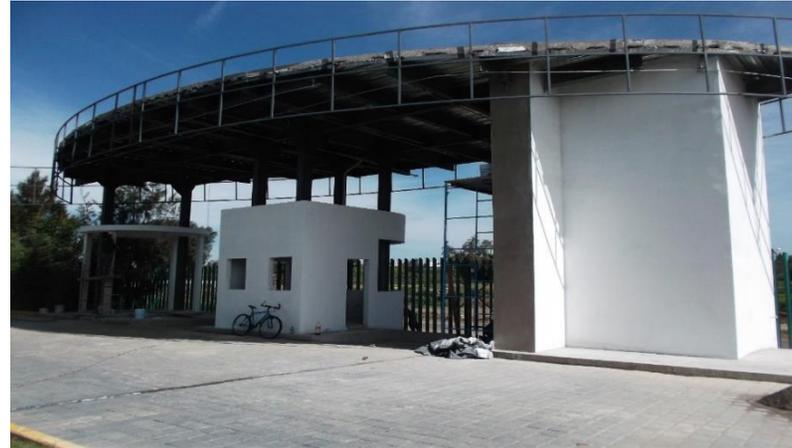
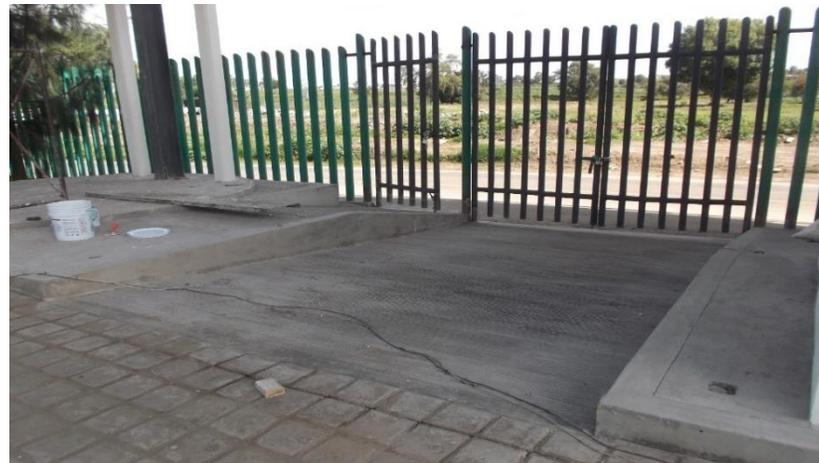
OBRA: EXTERIOR: FONDEO EN MURD EXTERIORES PARA APLICACION DE PINTURA Y CONSTRUCCION DE RAMPAS VEHICULARES Y BANQUETAS A BASE DE CONCRETO F' C= 150 KG/CM2 HECHO EN OBRA (ACCESO NORTE)

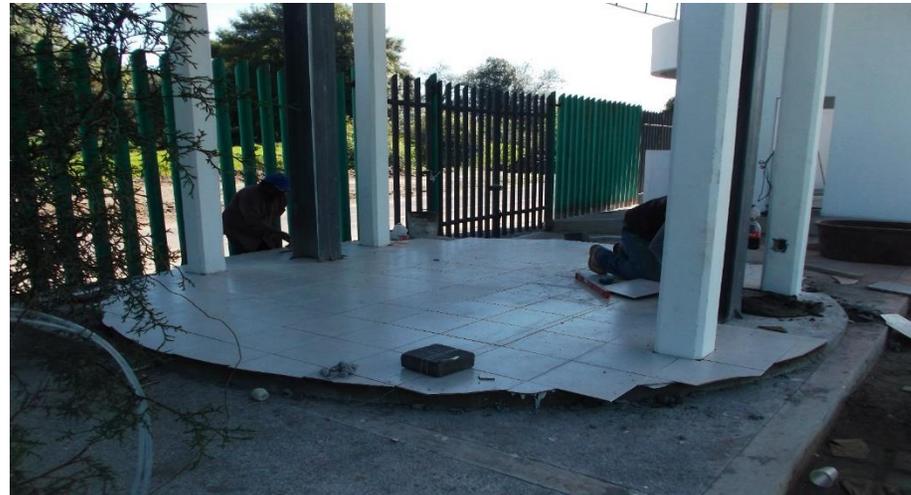
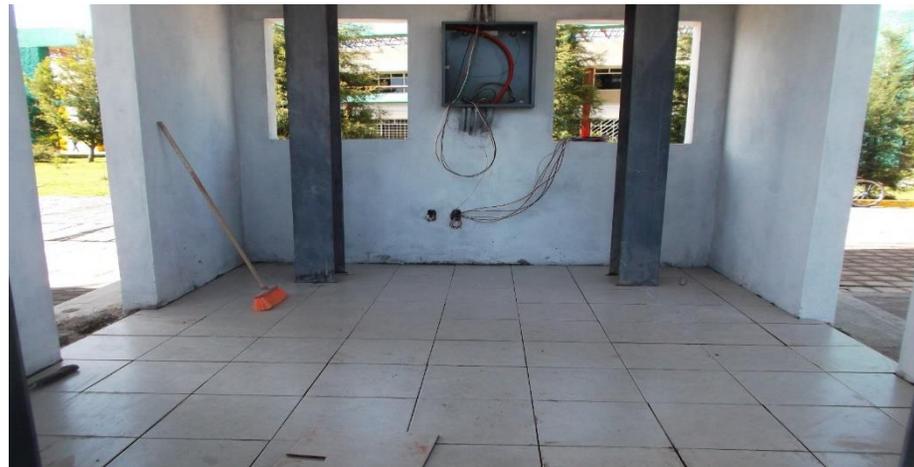
OBRA EXTERIOR: SUMINISTRO Y COLOCACION DE LOSETA DE CERAMICA EN PISOS INTERIORES, MODULO DE VIGILANCIA Y SALA DE ESPERA (ACCESO NORTE)

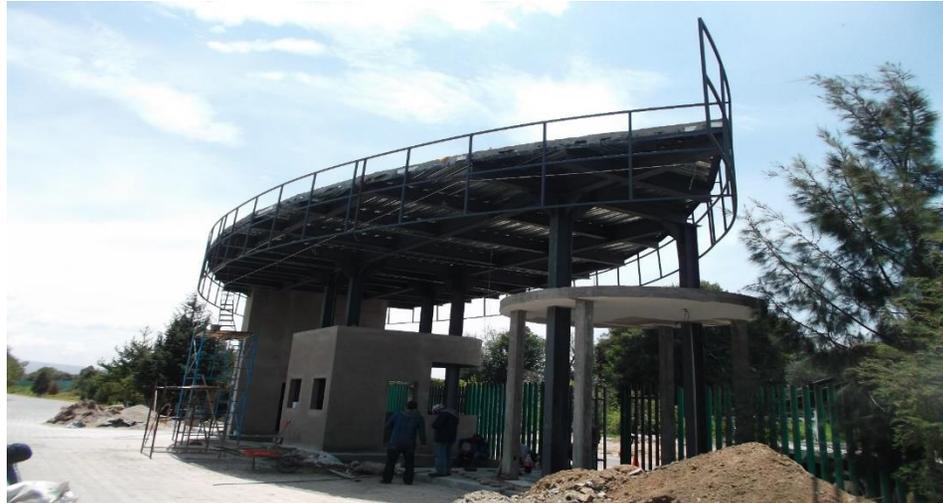
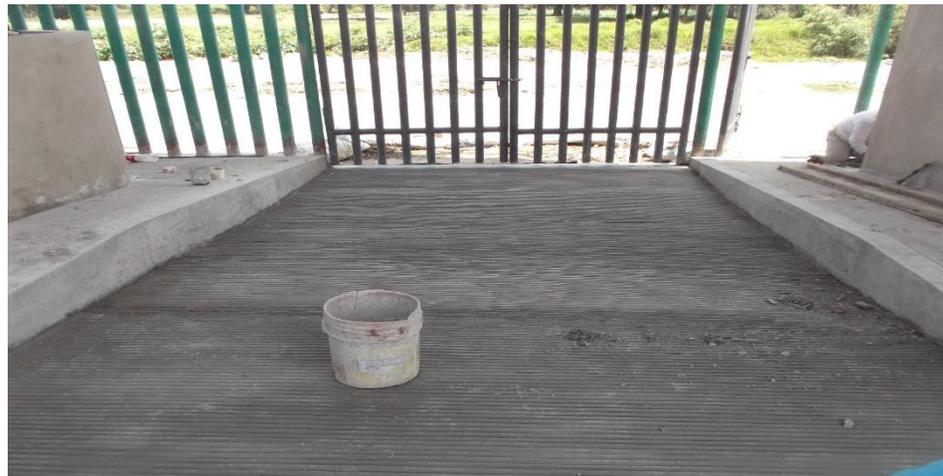
OBRA EXTERIOR: SUMINISTRO Y COLOCACION DE BASTIDOR METALICO CON PERFILES "AR" PARA RECIBIR PANELES DE ALUMINIO ALUCOBON Y CONSTRUCCION DE RAMPAS VEHICULARES Y BANQUETAS A BASE DE CONCRETO F' C= 150 KG/CM2 HECHO EN OBRA (ACCESO NORTE) **OBRA EXTERIOR:**

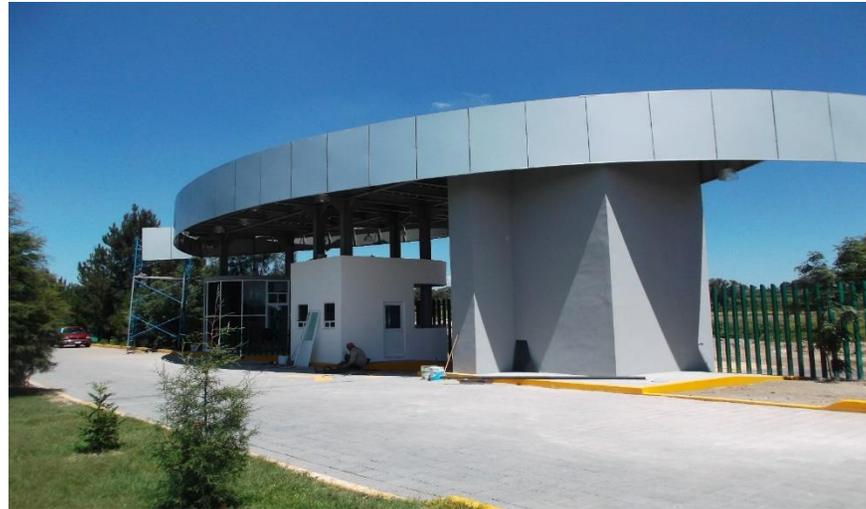
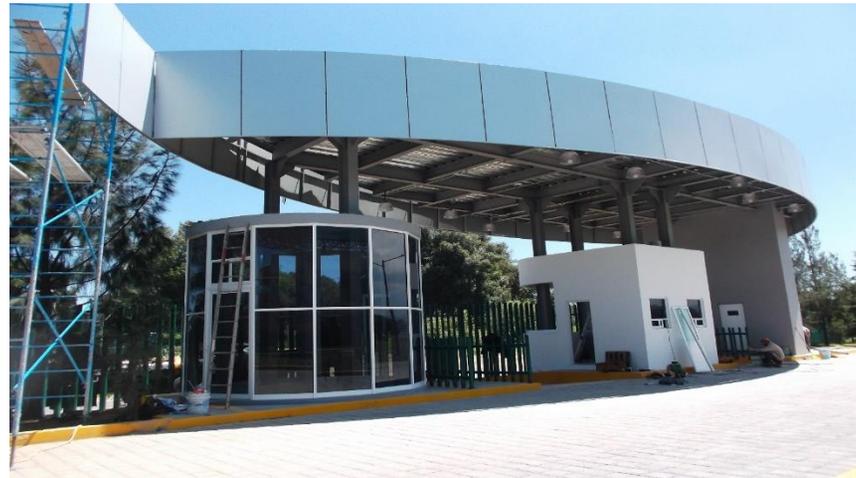
OBRA EXTERIOR: SUMINISTRO Y COLOCACION DE PANELES DE ALUMINIO TIPO ALUCOBON EN BASTIDOR METALICO INTERIOR Y CANCELERIA DE ALUMINIO Y VIDRIO FILTRASOL EN AREA DE ESPERA (ACCESO NORTE)

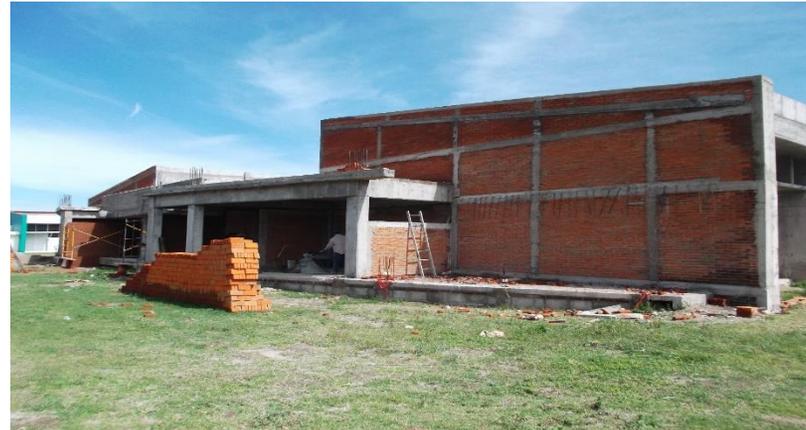
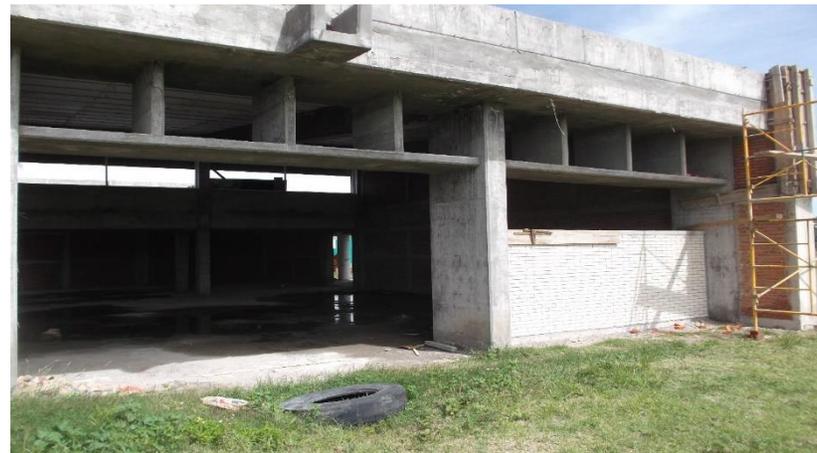
CONSTRUCCION DE CADENAS Y CASTILLOS DE CONCRETO EN MUROS CABECEROS DE TABIQUE ROJO COMUN EN FACHADA SUR E INICIO DE CONSTRUCCION DE MURO APARENTE ESMALTADO EN FACHADA ORIENTE

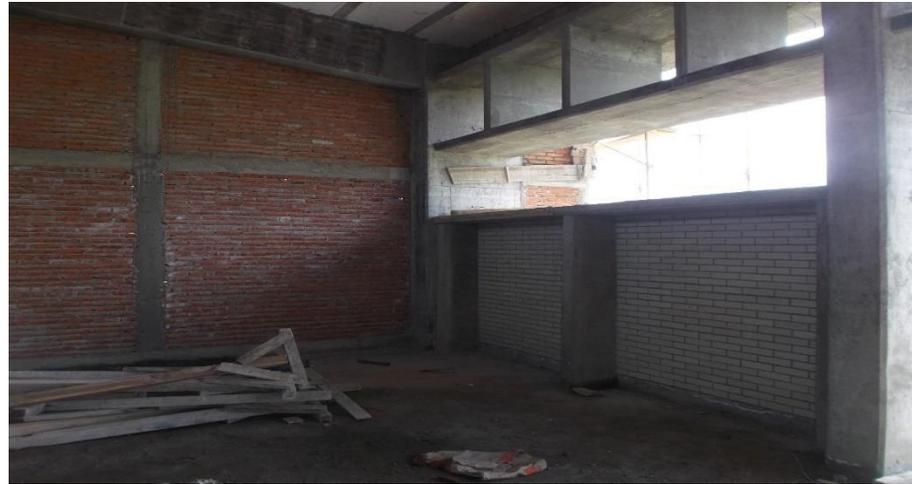
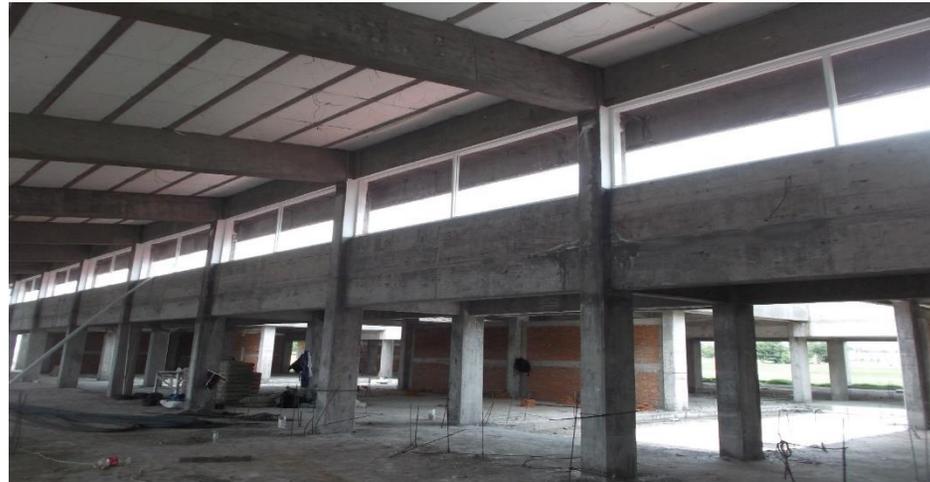
CONSTRUCCION DE REPIZONES DE CONCRETO ARMADO, PARTE SUPERIOR DE MUROS APARENTES ACABADO ESMALTADO, SUMINISTRO Y COLOCACION DE VIDRIO FILTRASOL DE 6 MM. EN VENTANAS INTERIORES

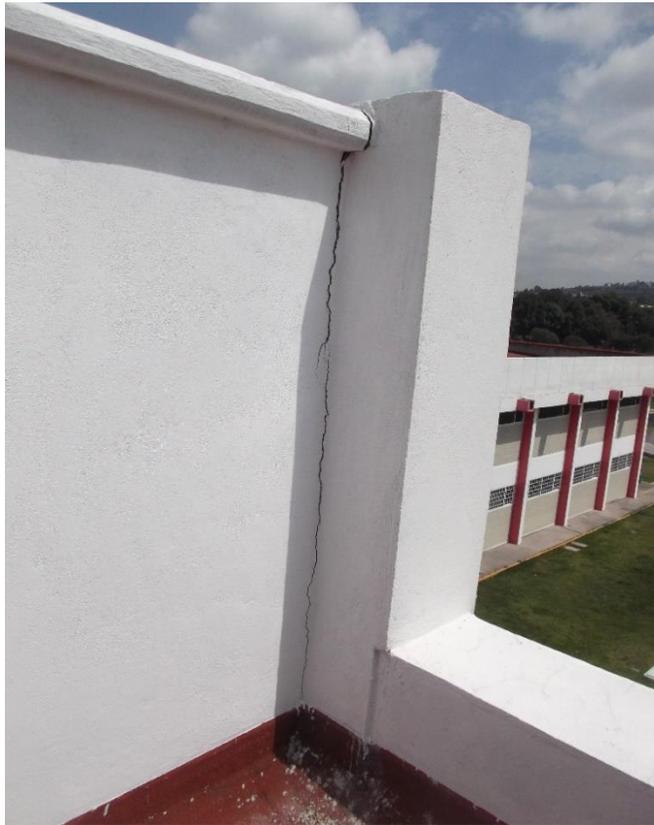
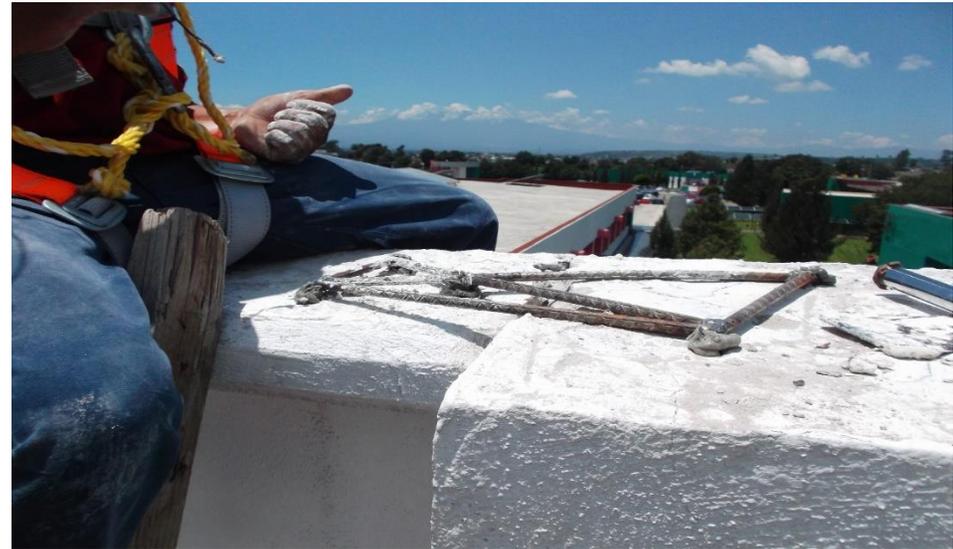
AGRIETAMIENTO SEVERO EN LA JUNTA UNIÓN DEL MURO-PRETEL Y CASTILLO EN AZOTEA, COLOCACION DE GRAPA METALICA EN LA SEPARACION DEL MURO-PRETEL Y CASTILLO DE CONCRETO

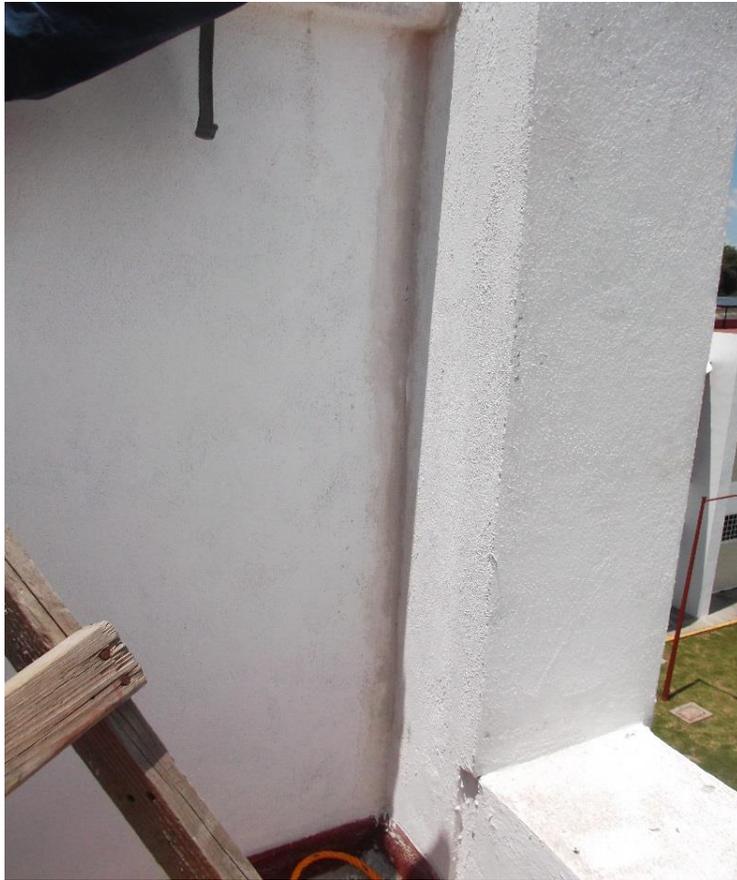
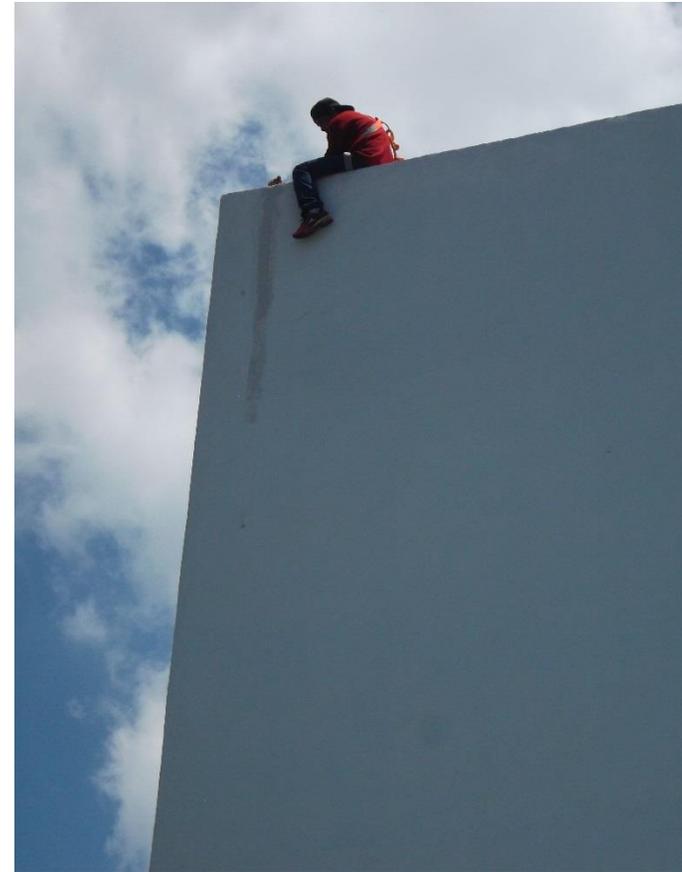
REPARACION DE AGRIETAMIENTO ENTRE EL MURO-PRETEL Y CASTILLO DE CONCRETO LADO INTERIOR Y REPARACION DE AGRIETAMIENTO ENTRE EL MURO-PRETEL Y CASTILLO DE CONCRETO LADO EXTERIOR

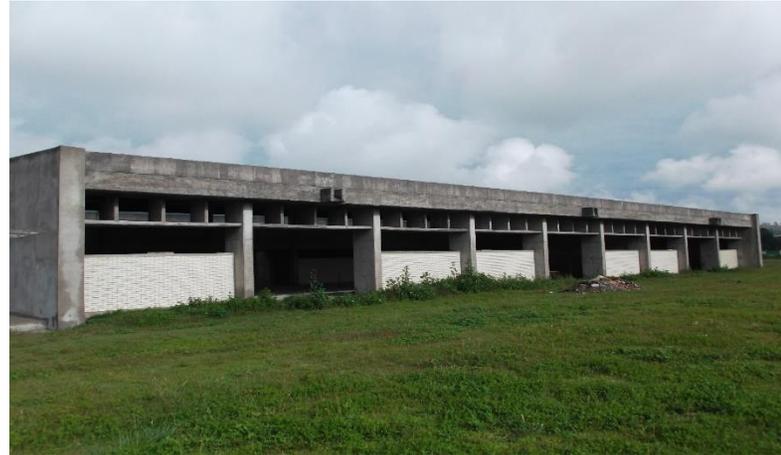
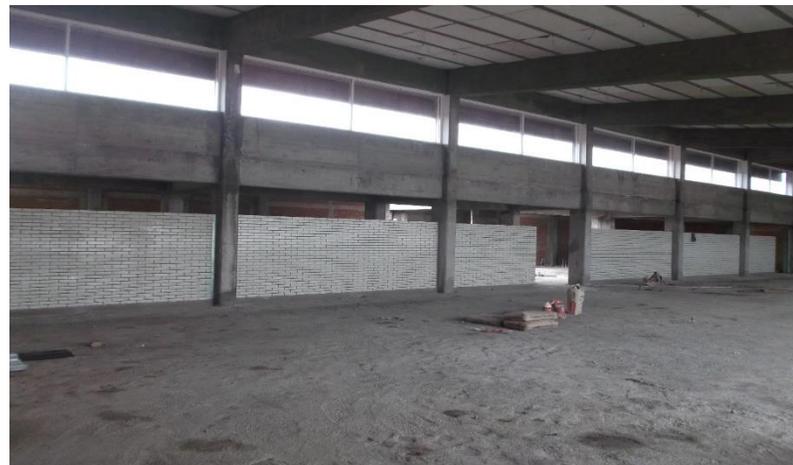
CONSTRUCCION DE MUROS APARENTES ACABADO ESMALTADO EN FACHADA ORIENTE. Y CONSTRUCCION DE MUROS INTERIORES APARENTES ACABADO ESMALTADO EJE G' / 9-18 EDIF. LT-3

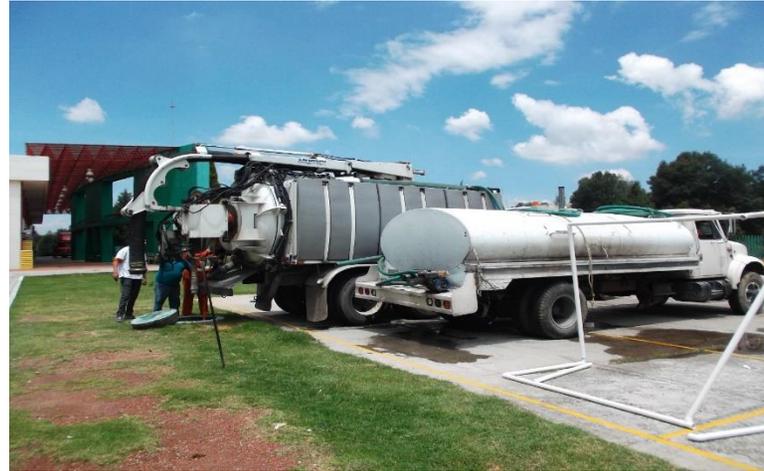
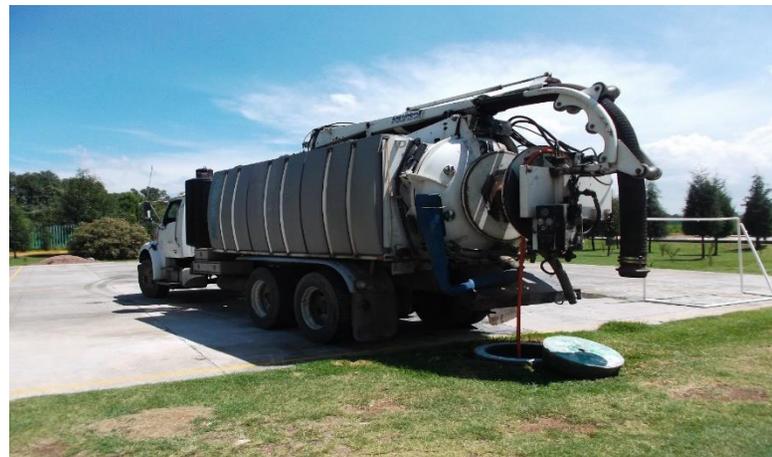
OBRA EXTERIO: EQUIPO MECANICO PARA LIMPIEZA Y DESAZOLVE DE RED DE DRENAJE SANITARIO

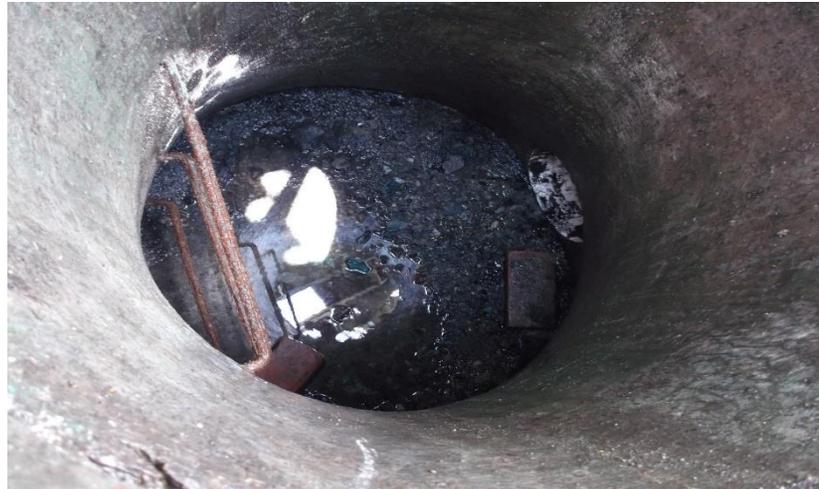
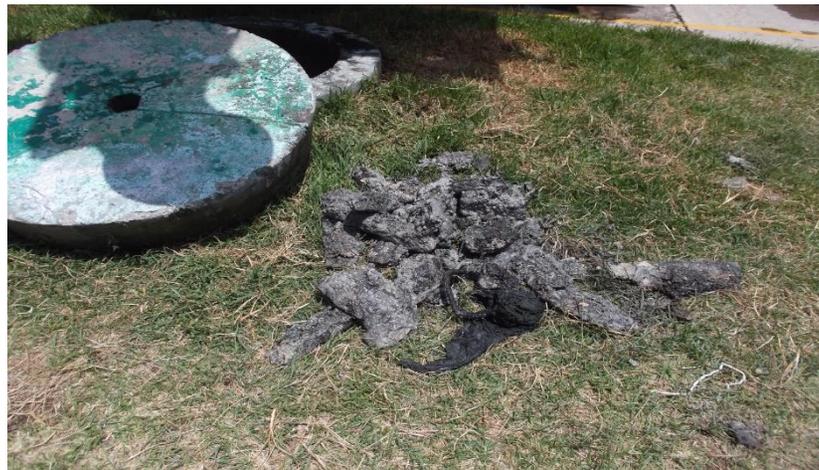
OBRA EXTERIOR: LIMPIEZA DE POZOS DE VISITA CON BARRIDO DE AGUA EN LA RED DE DRENAJE SANITARIO

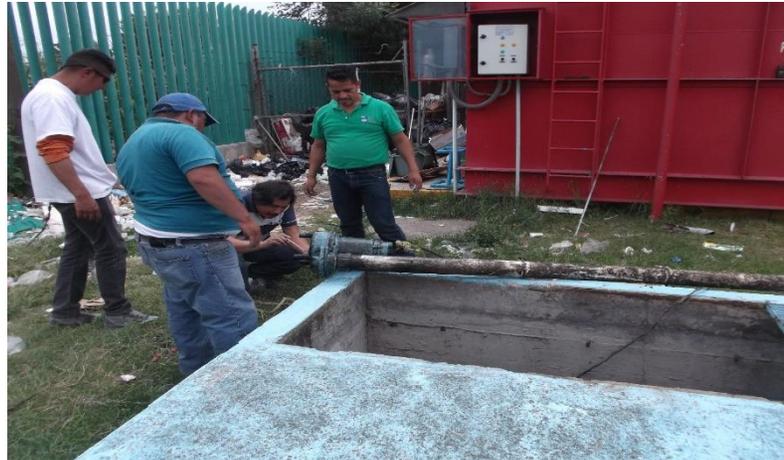
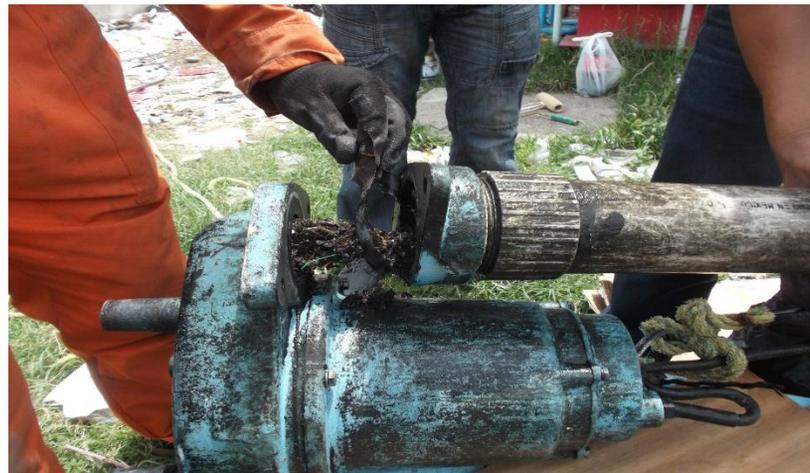
OBRA EXTERIOR: MANTENIMIENTO Y REPARACION DE LA BOMBA SUMERGIBLE UBICADA EN EL CARCAMO RECEPTOR DE LA PLANTA DE TRATAMIENTO DE AGUAS RESIDUALES

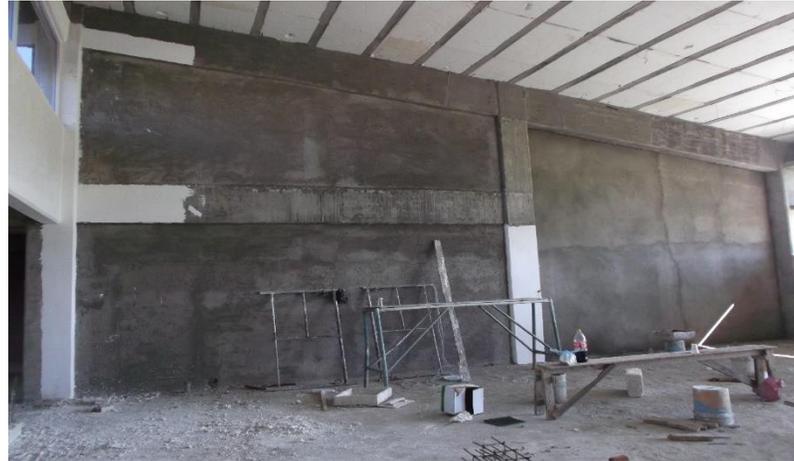
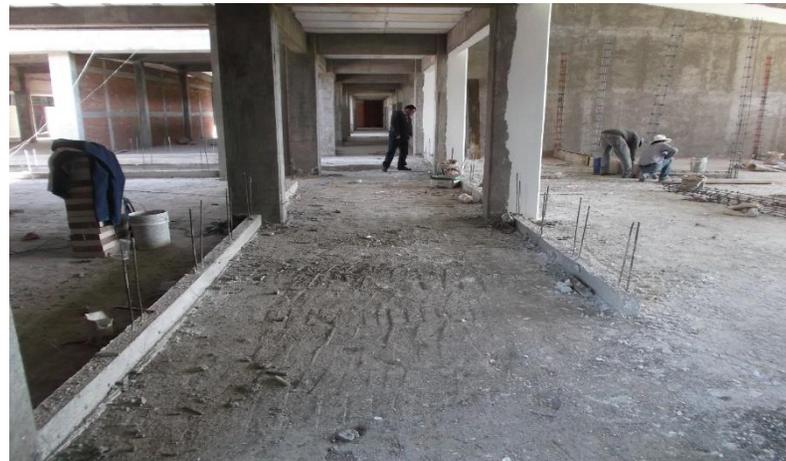
CONSTRUCCION DE APLANADOS EN MUROS INTERIORES CON MORTERO CEM-ARENA PROP. 1:5, CONSTRUCCION DE ZOCLOS DE CONCRETO INTERIORES PARA EL DESPLANTE DE MUROS APARENTES ACABADO ESMALTADO EDIF. LT-3

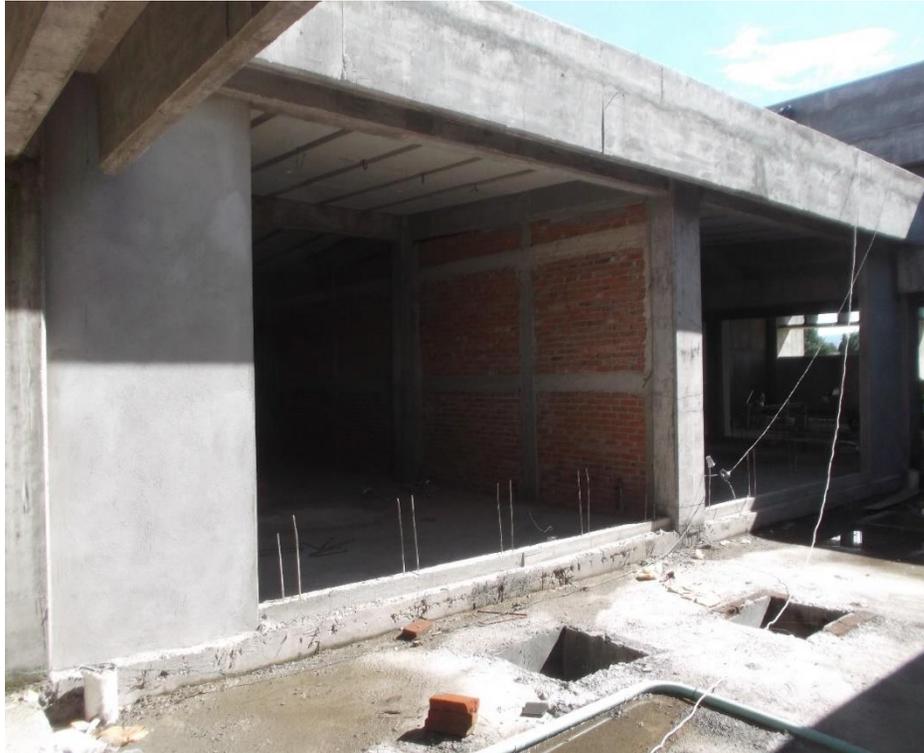
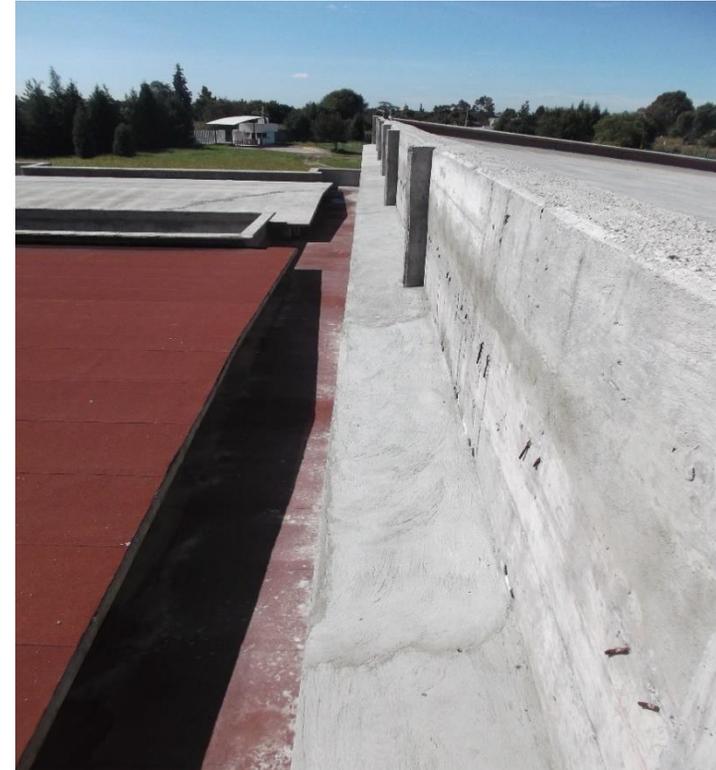
CONSTRUCCION DE ZOCLOS DE CONCRETO INTERIORES PARA EL DESPLANTE DE MURDS APARENTES ACABADO ESMALTADO, CONSTRUCCION DE CHAFLANES DE CONCRETO EN LOSA DE PARTELUZ PARA EL DESALDOJO DE AGUA DE LLUVIA EDIF. LT-3
