## INFORME DE ACTIVIDADES TRIMESTRALES DE INFRAESTRUCTURA Y ESTADÍSTICA TRIMESTRE 3 2021

FECHA DE ELABORACIÓN: 05 DE OCTUBRE DE 2021

### TRABAJOS DE MANTENIMIENTO EN EDIFICIO DE CAFETERÍA

**MANTENIMIENTO CORRECTIVO A EDIFICIOS: LT-1; LT-2; UD-1; UD-5; GIMNASIO; SALA ESPERA.**

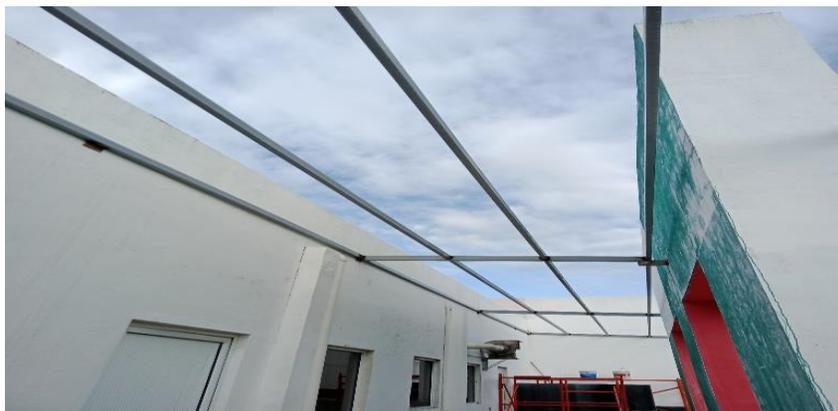
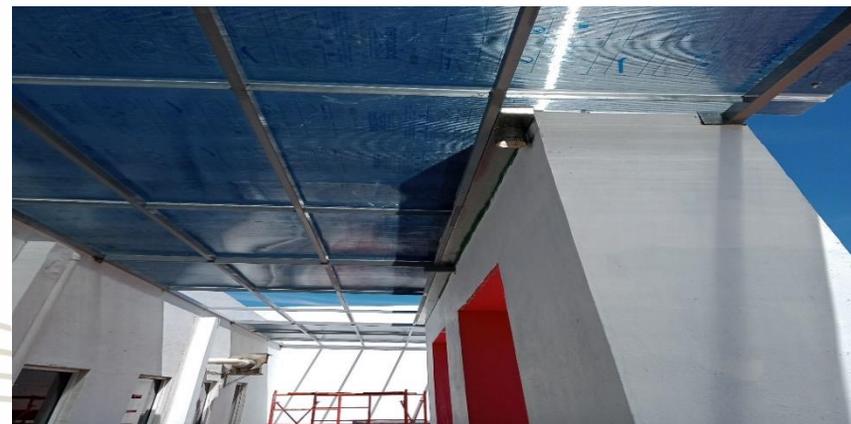
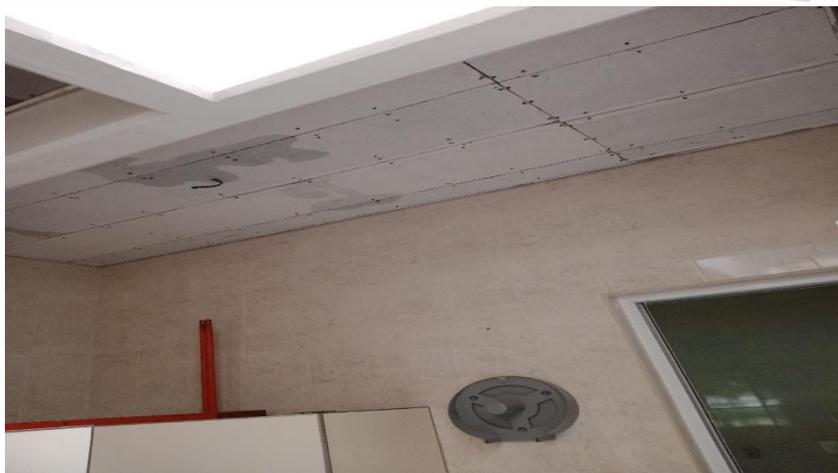
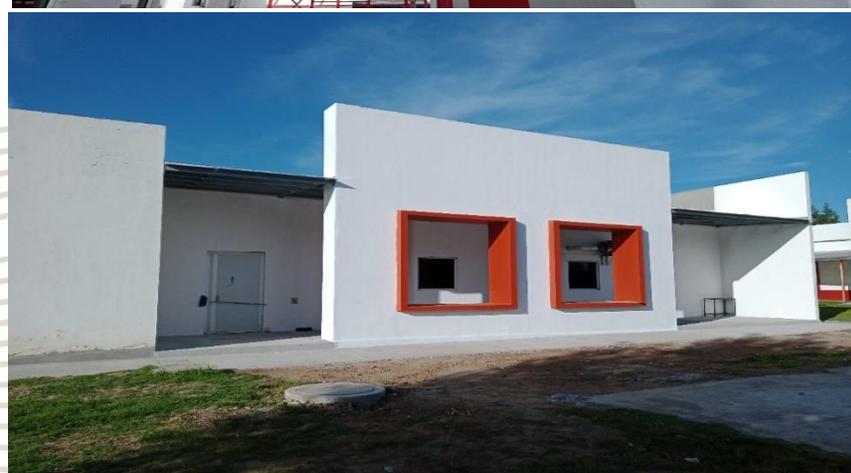
**COLOCACIÓN DE ESTRUCTURA METÁLICA DE PTR 3"X1 ½" PARA RECIBIR CUBIERTA DE POLICARBONATO, REPARACIÓN DE FALSO PLAFÓN CON TABLA CEMENTO EN SANITARIOS DE CAFETERÍA PINTURA EN FACHADA POSTERIOR**

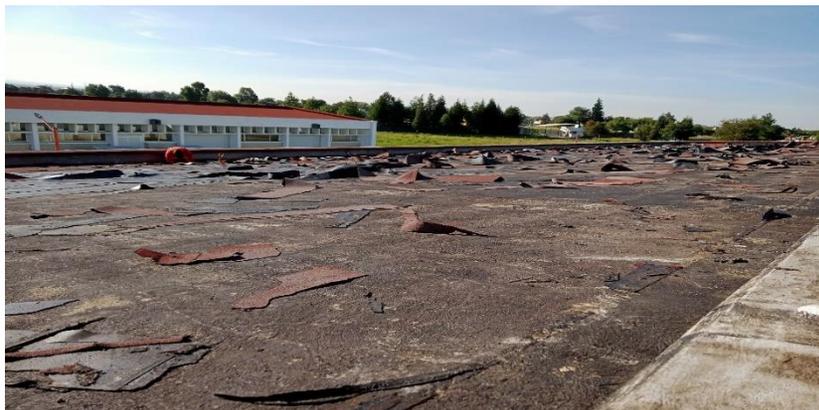
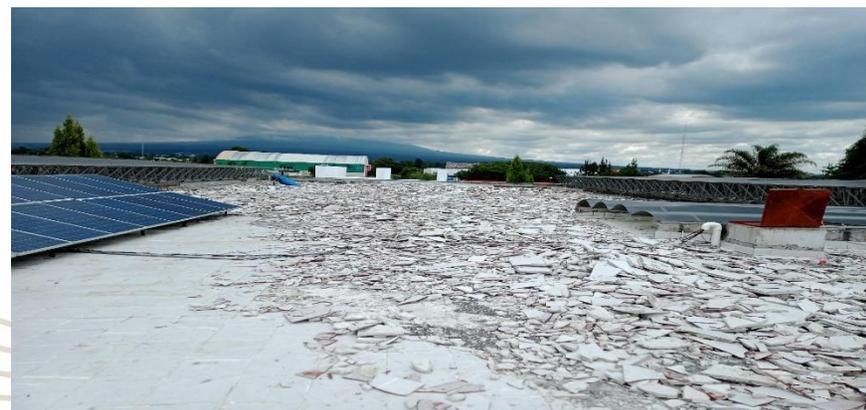
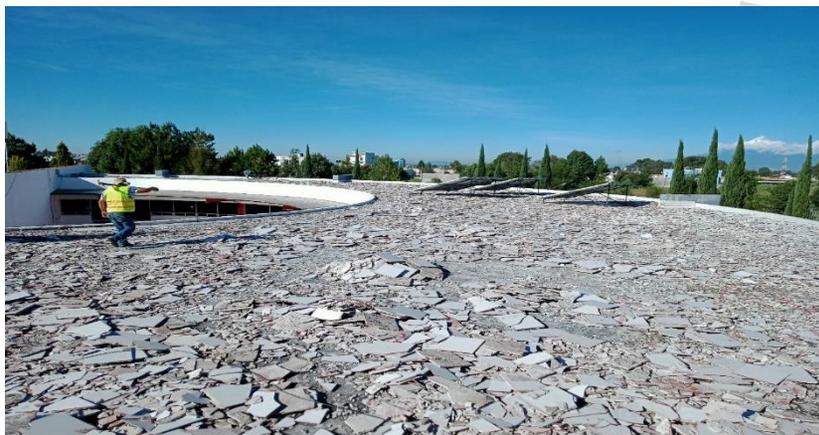
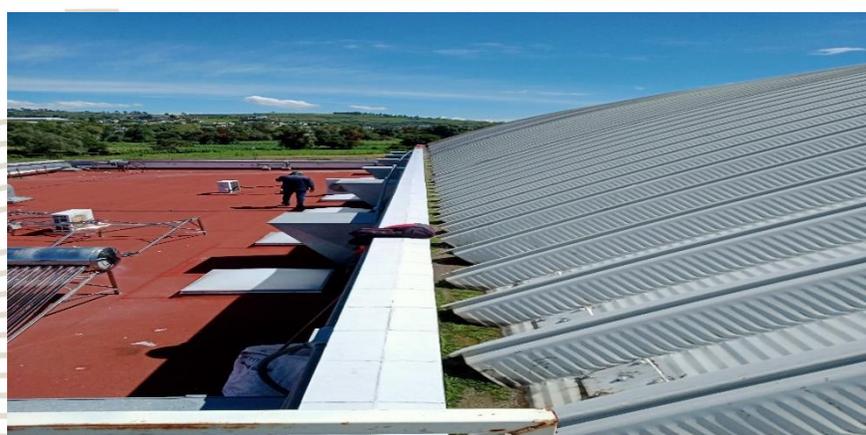
**TRABAJOS DE RETIRO DE MEMBRANA IMPERMEABILIZANTE EN LOSA DE AZOTEA DE EDIFICIO LT-2, TRABAJOS DE DEMOLICIÓN Y RETIRO DE LOSETA EN LOSA DE AZOTEA DE EDIFICIOS UD.1 Y LT.1 Y CANALON PARA DESALJOJO DE AGUAS PLUVIALES CON SECCION HIDRAULICA INSUFICIENTE CUBIERTA DEL GIMNASIO.**

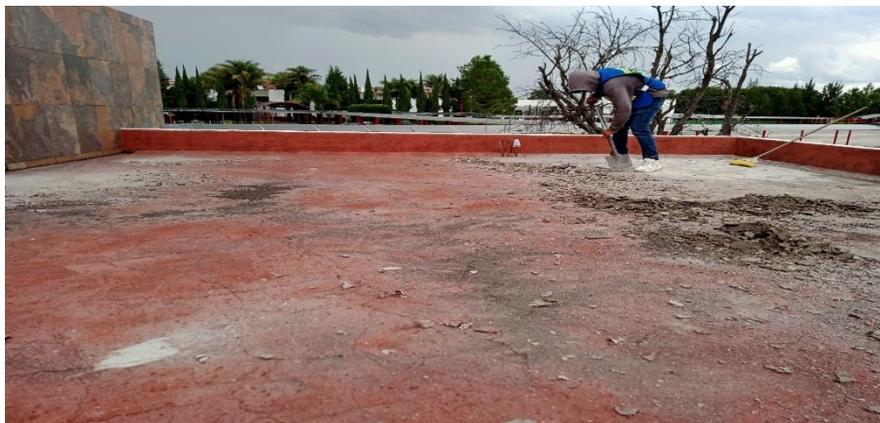
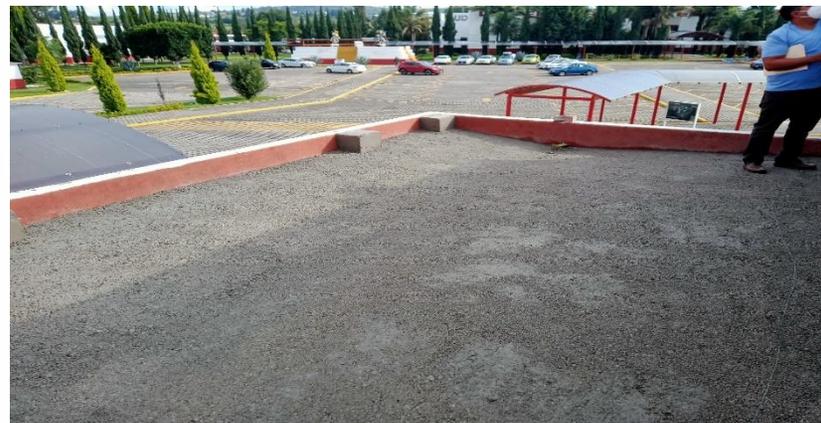
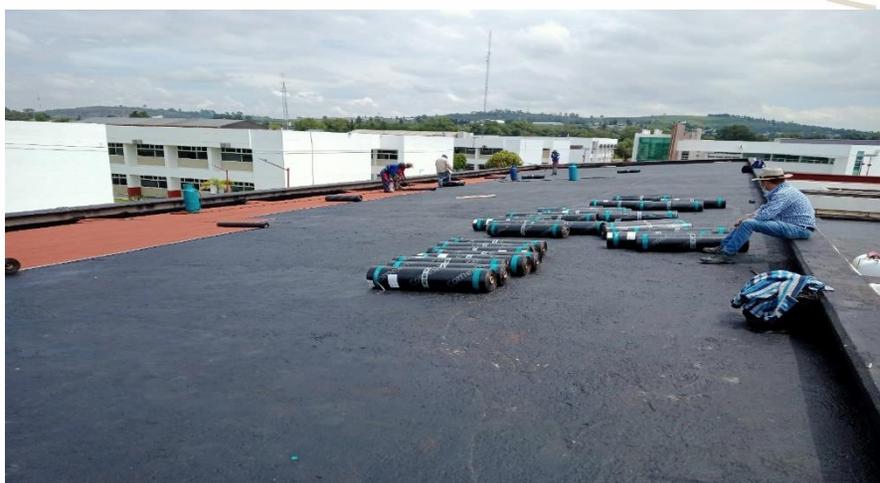
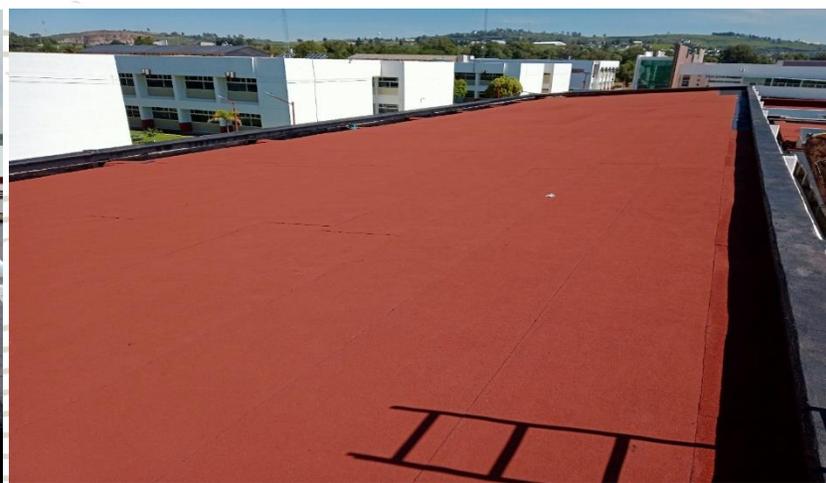
**TRABAJOS DE RETIRO DE IMPERMEABILIZANTE EN MAL ESTADO Y TENDIDO DE RELLENO CON CACAHUITILLO PARA DAR PENDIENTE EN LOSA DE AZOTEA DE SALA DE ESPERA, APLICACIÓN DE PRIMER ASFALTICO PARA RECIBIR MEMBRANA DE IMPERMEABILIZANTE GRANULAR DE 4MM. DE ESPESOR EN EDIFICIO LT-2**

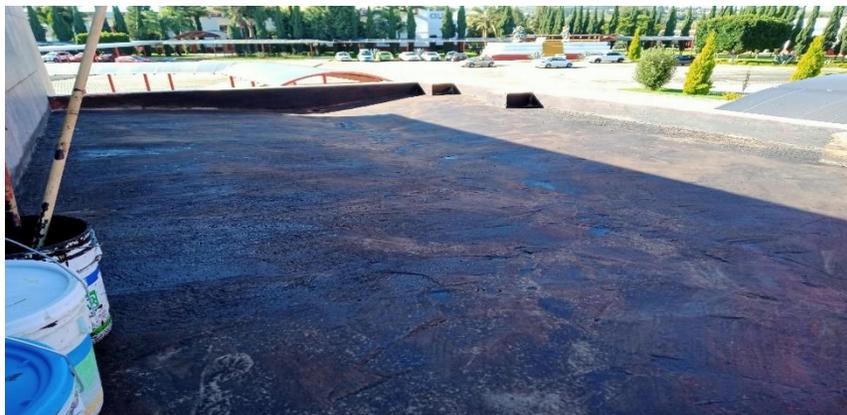
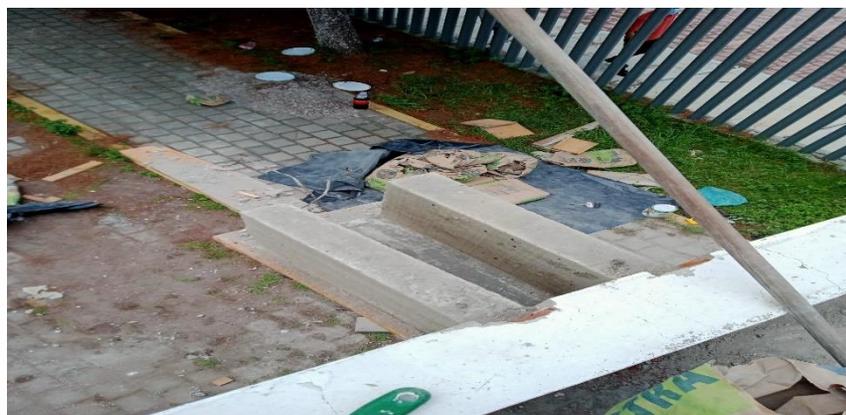
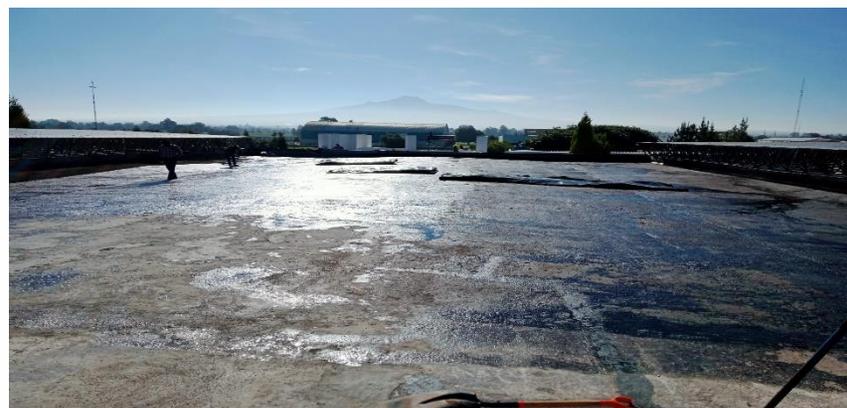
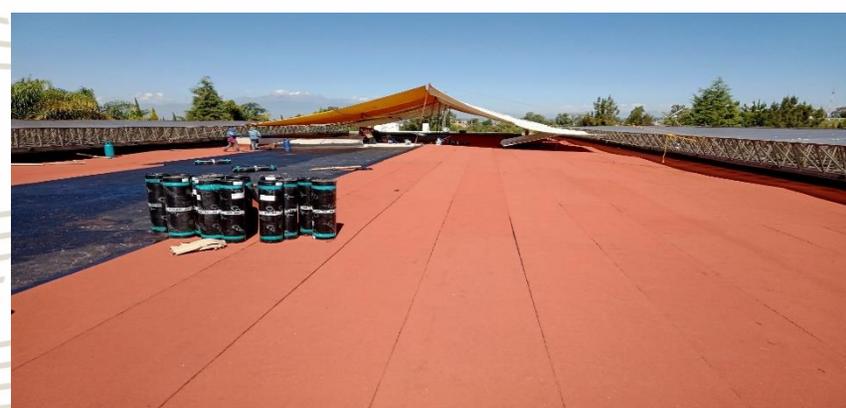
**TRABAJOS DE APLICACIÓN DE PRIMER ASFALTICO Y CONSTRUCCIÓN DE GÁRGOLA DE CONCRETO PARA DESALJOJO DE AGUAS PLUVIALES EN SALA DE ESPERA, Y APLICACIÓN DE PRIMER ASFALTICO PARA RECIBIR MEMBRANA GRANULAR DE IMPERMEABILIZACIÓN DE LOSA DE AZOTEA EN EDIFICIO UD-1**

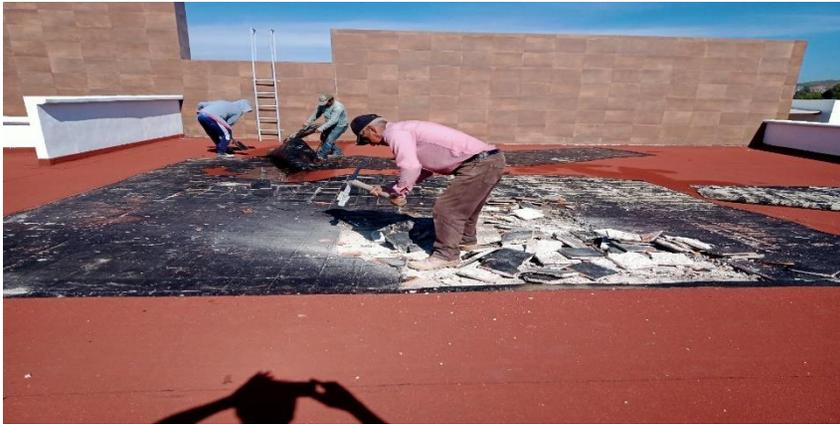
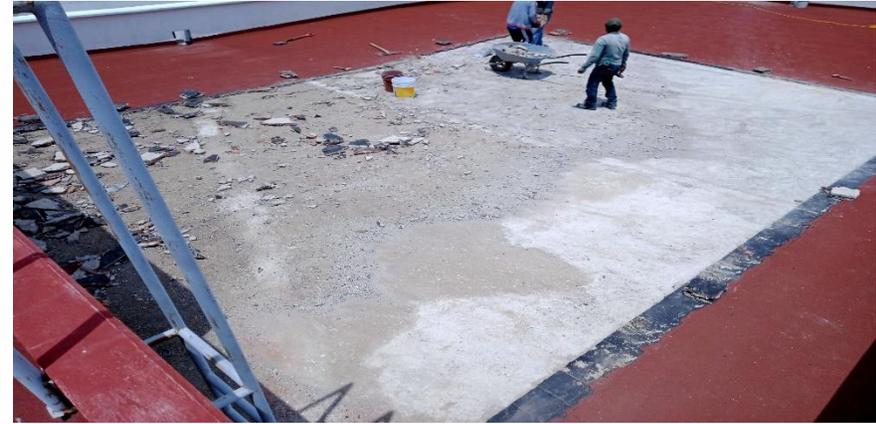
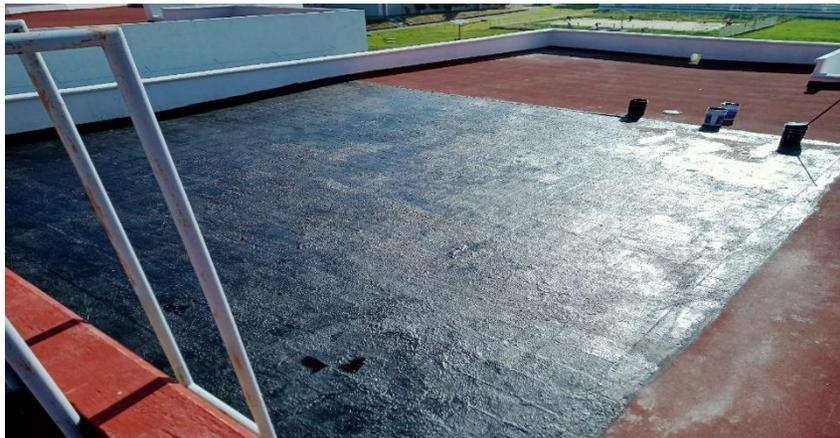
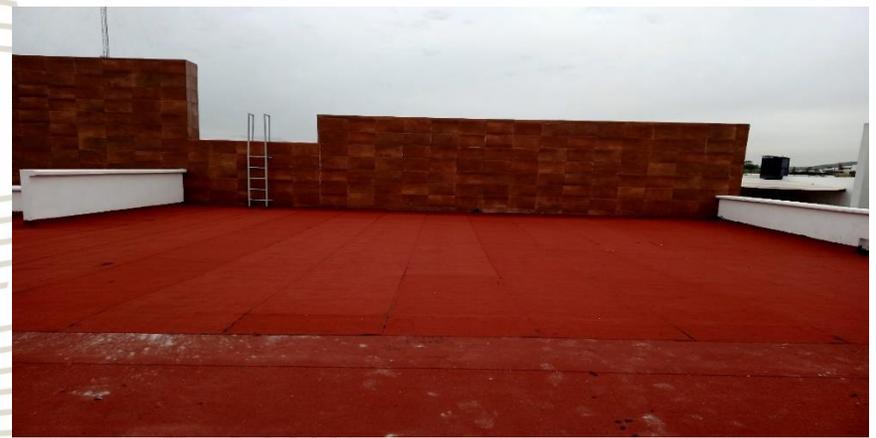
TRABAJOS DE RETIRO DE MEMBRANA DE IMPERMEABILIZACIÓN EN MAL ESTADO, DEMOLICIÓN Y RETIRO DE ENLADRILLADO, APLICACIÓN DE PRIMER ASFALTICO Y COLOCACIÓN DE MEMBRANA DE IMPERMEABILIZANTE DE 4 MM DE ESPESOR EN EDIFICIO UD-5.

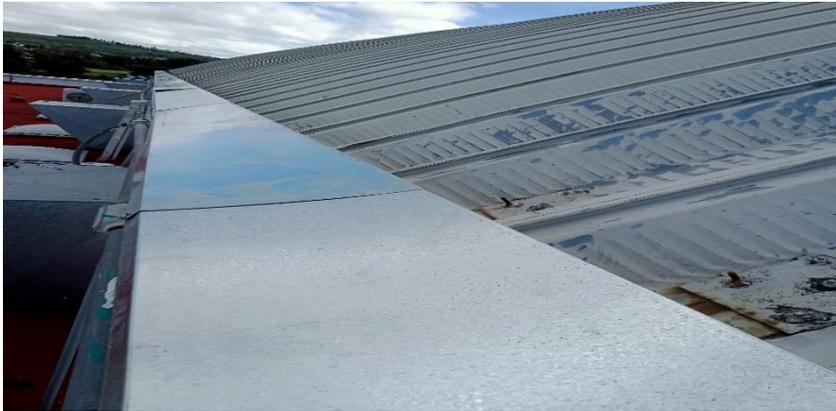
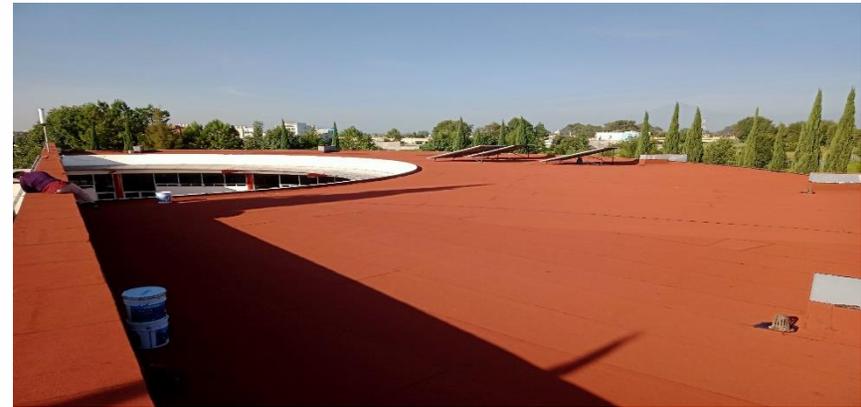
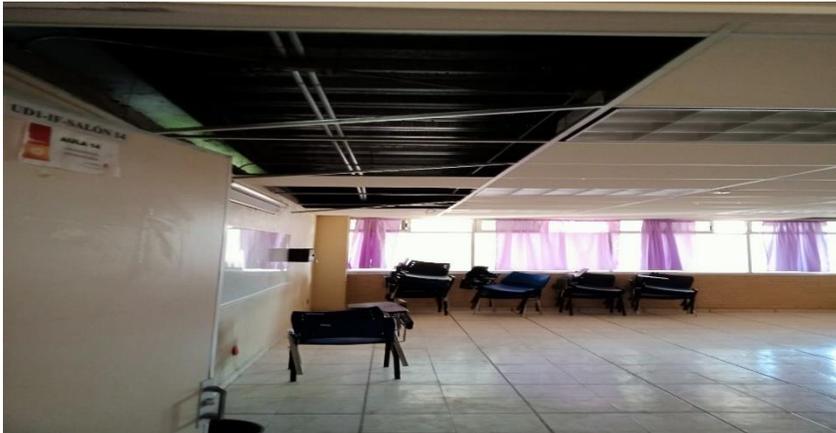
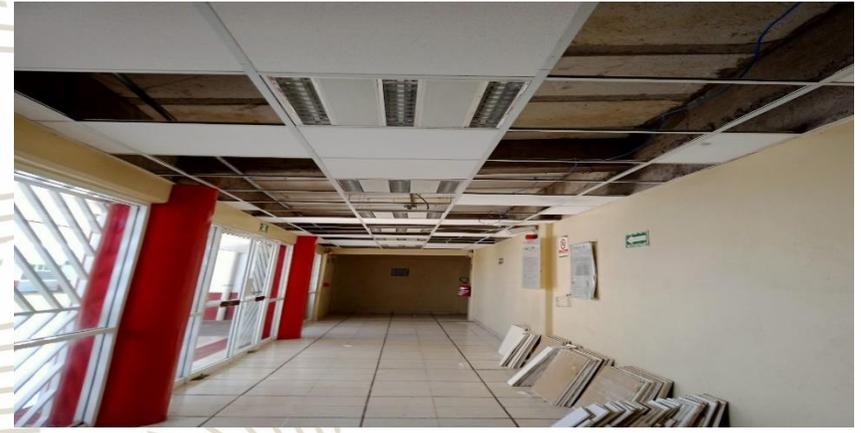
**TRABAJOS DE COLOCACIÓN DE TAPAJUNTAS A BASE DE LÁMINA GALVANIZADA CALIBRE 20 EN GIMNASIO EN JUNTA CONSTRUCTIVA, COLOCACIÓN DE MEMBRANA DE IMPERMEABILIZACIÓN EN EDIFICIO LT-1, RETIRO Y REPOSICIÓN DE FALSO PLAFÓN EN EDIFICIOS UD-1 Y LT-1.**

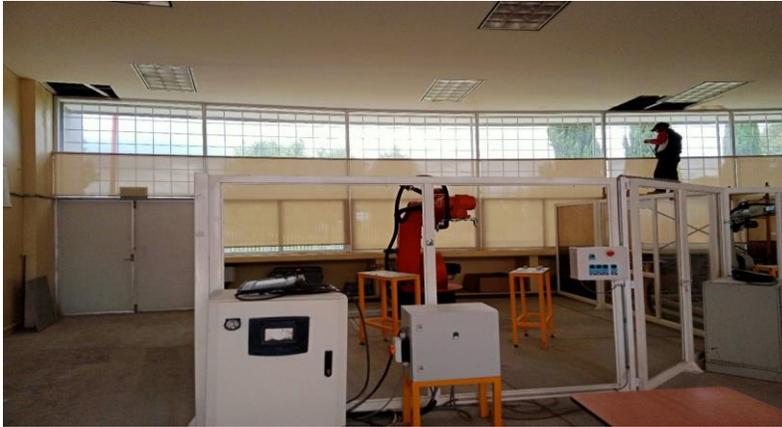
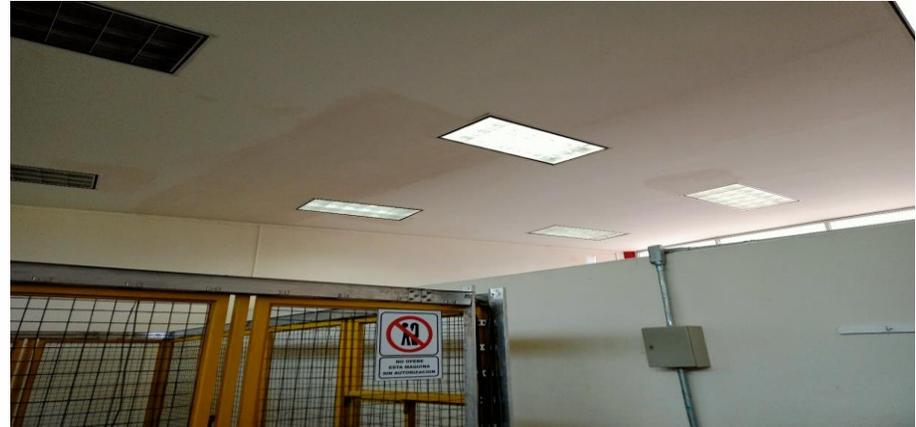
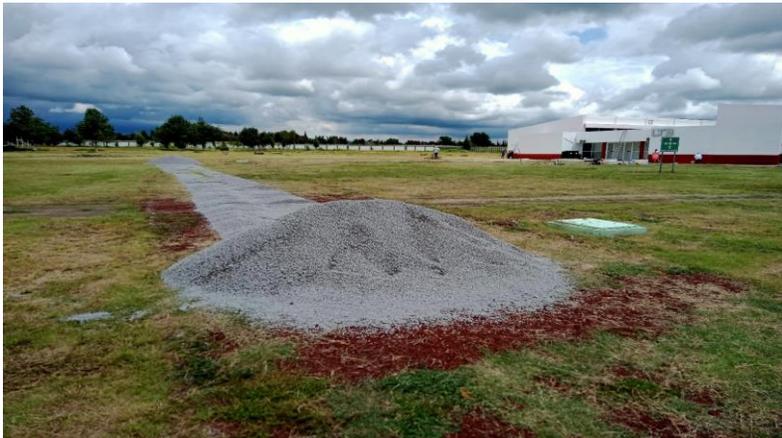
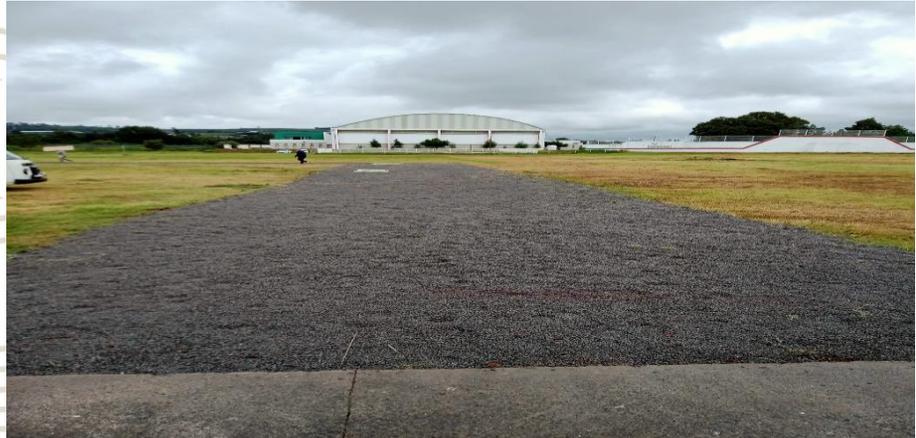
SE EJECUTARON TRABAJOS DE RETIRO DE FALSO PLAFÓN EN MAL ESTADO Y REPOSICIÓN EN EDIFICIO LT-1 Y TENDIDO DE GRAVA DE 1/4" (SELLO) PARA ACONDICIONAMIENTO DEL ACCESO AL EDIFICIO LT-3

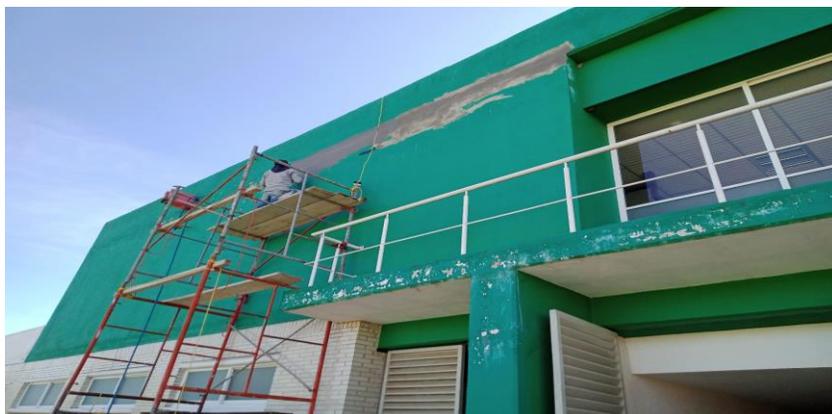
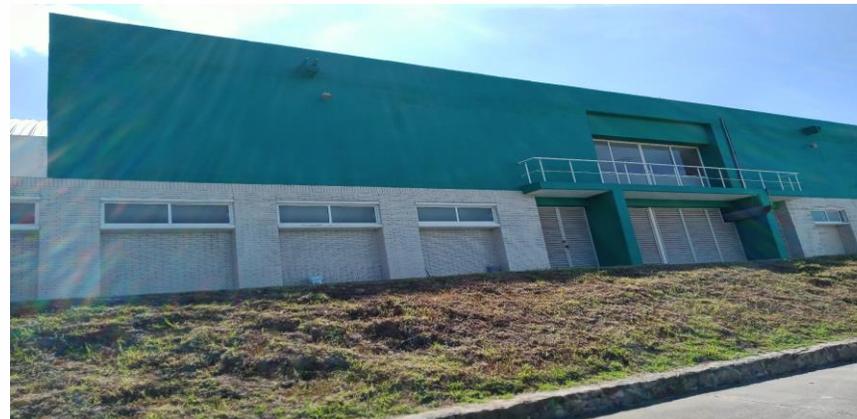
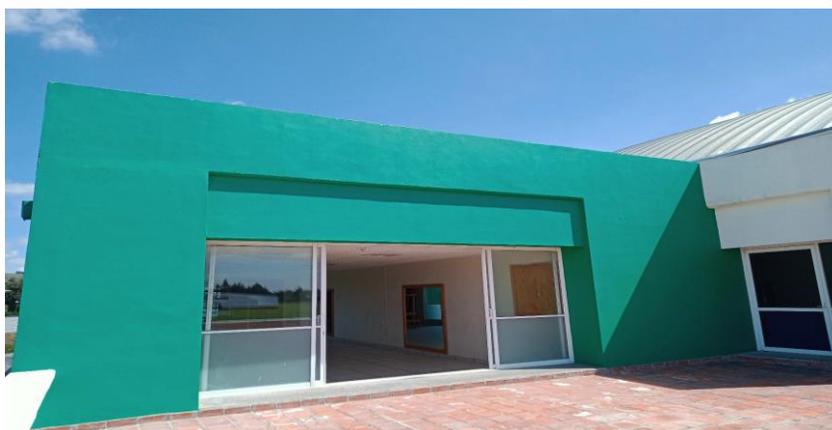
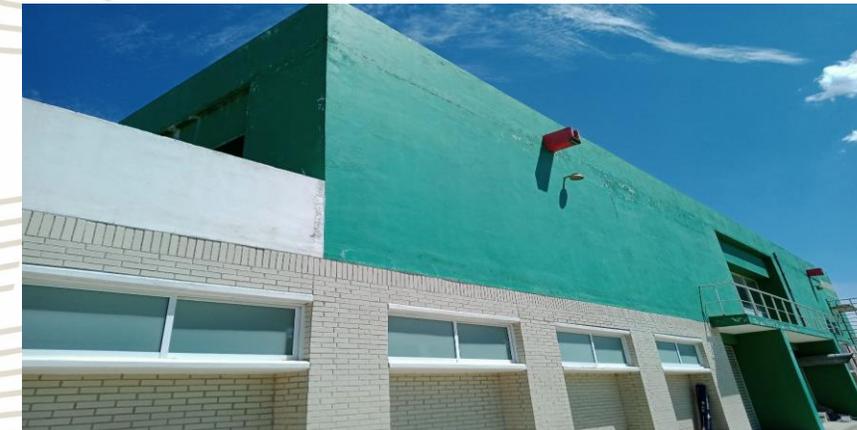
SE EJECUTARON TRABAJOS DE RESANE EN MUROS DE GIMNASIO PARA EVITAR FILTRACIONES POR LLUVIA Y APLICACIÓN DE PINTURA
