INFORME DE ACTIVIDADES TRIMESTRALES DE INFRAESTRUCTURA Y ESTADÍSTICA TRIMESTRE 2 2021

FECHA DE ELABORACIÓN: 09 DE JUNIO DE 2021

EDIFICIO LT-3 CONCLUSION DE LABORATORIO PESADO CUERPO "B"

MANTENIMIENTO CORRECTIVO A EDIFICIO DE CAFETERÍA

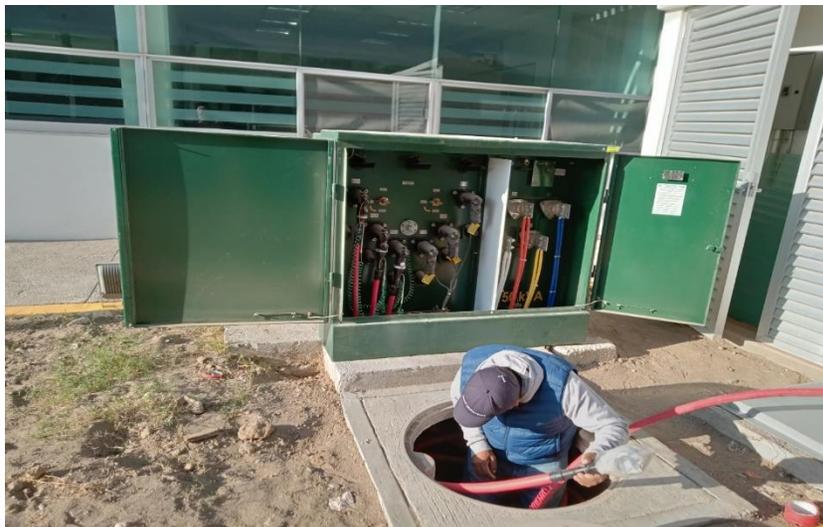
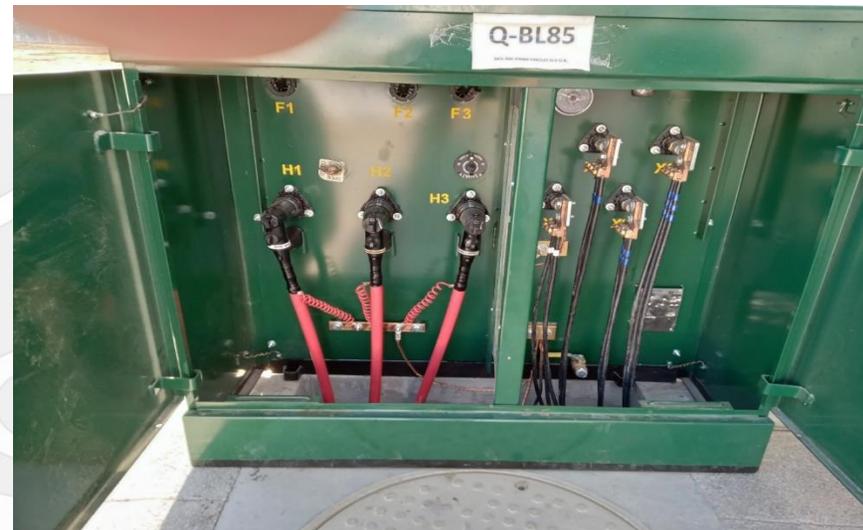
TENDIDO Y CONEXIÓN DE 3 CONDUCTORES CAL. 3/D AL TRANSFORMADOR DE 300 KVA. EDIFICIO LT-3 LABORATORIO PESADO

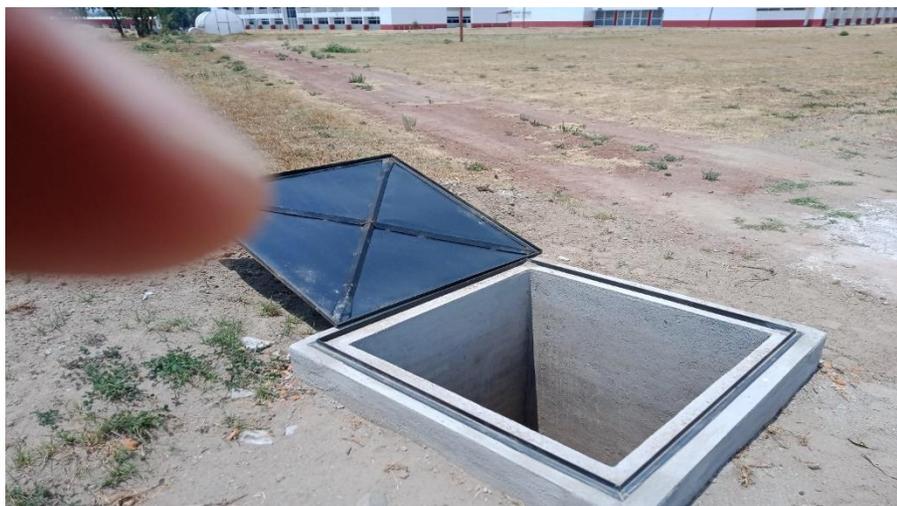
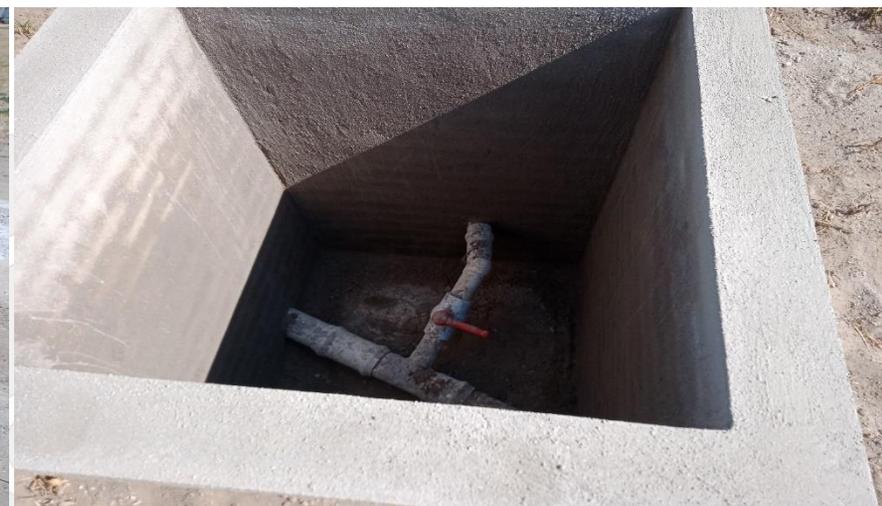
CONSTRUCCIÓN DE REGISTRO HIDRÁULICO EN EL SITIO DE INTERCONEXIÓN DE LA RED HIDRÁULICA A LA RED INTERNA DE LA UNIVERSIDAD PARA ALIMENTAR EL EDIFICIO DE LABORATORIOS Y TALLERES LT-3

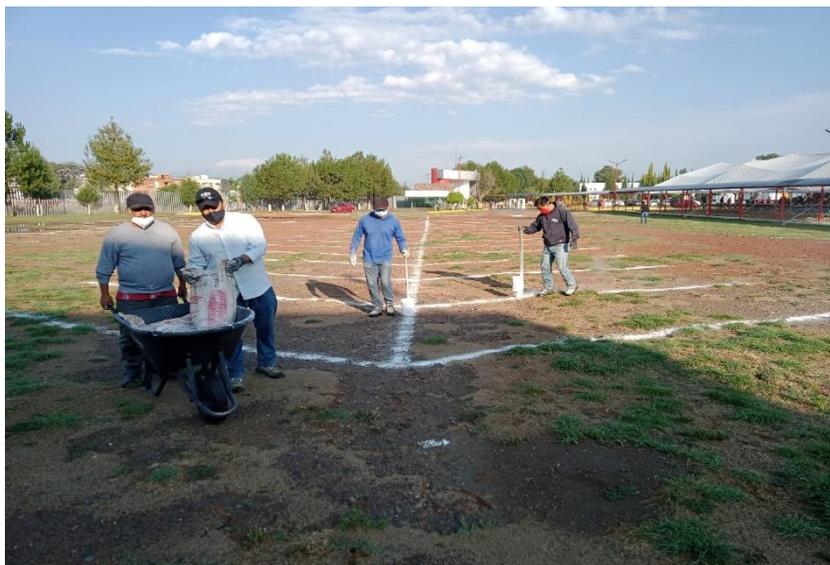
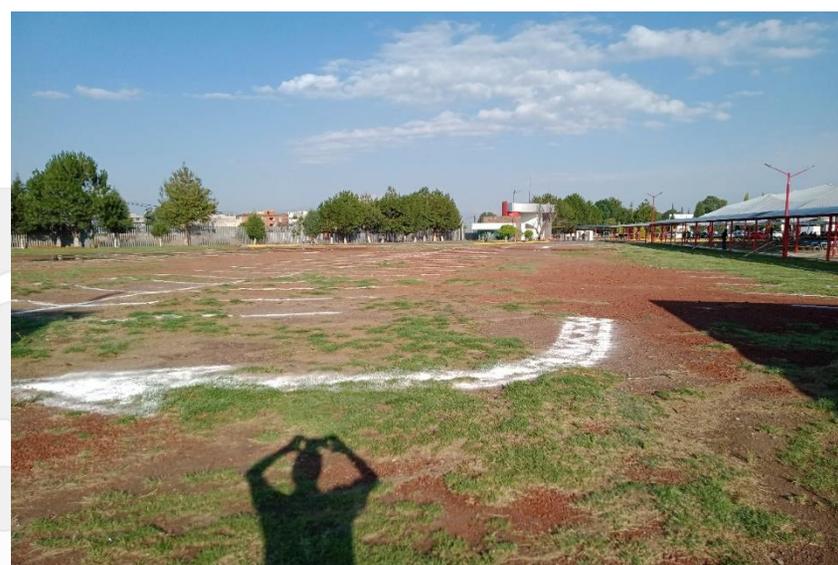
TRABAJOS DE TRAZO DE CAJONES DE ESTACIONAMIENTO PARA VISITANTES EN LA CAMPAÑA DE VACUNACIÓN CONTRA COVID 19 LA UNIVERSIDAD POLITÉCNICA FUE SEDE DE VACUNACIÓN

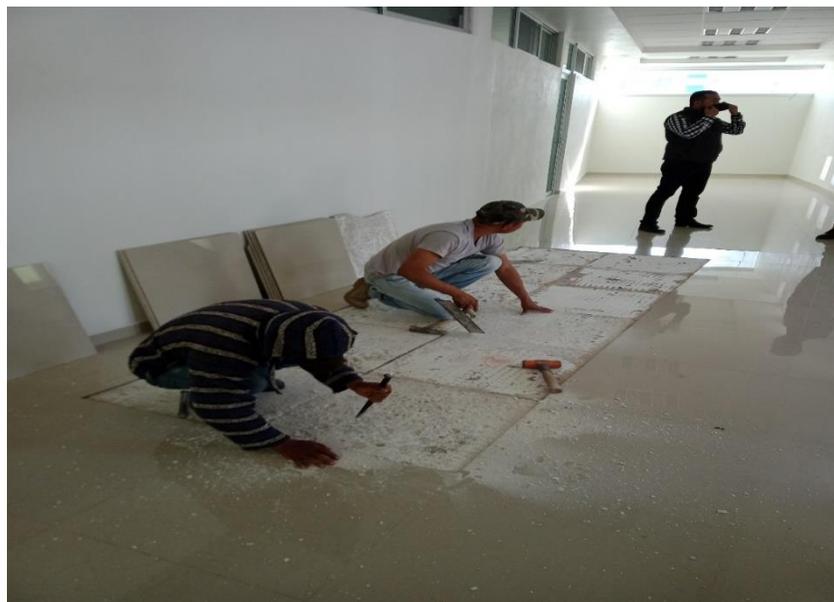
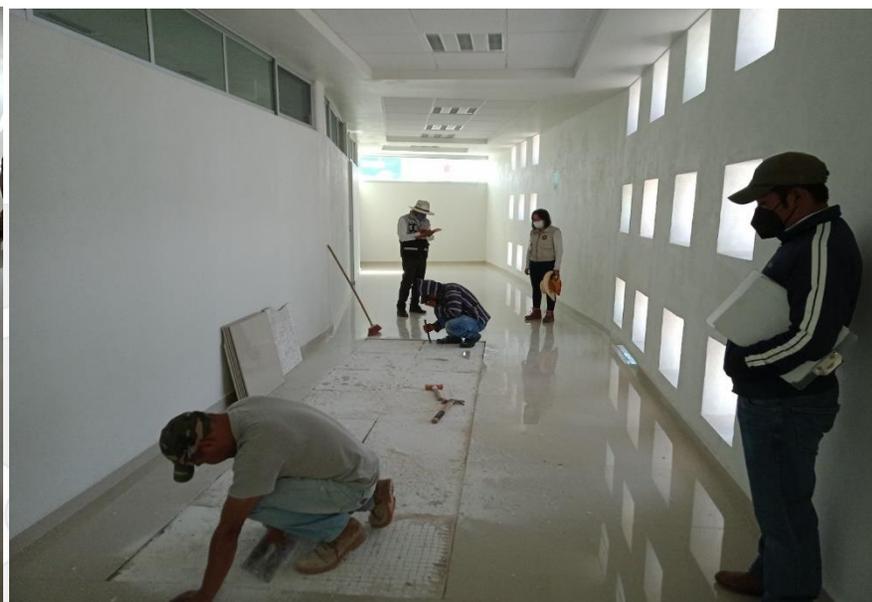
EL DEPARTAMENTO DE INFRESTRUCTURA EN COORDINACIÓN CON EL PERSONAL DEL ORGANO DE FISCALIZACION E ITIFE SUPERVISAN LA REPARACION DE PISOS DEL PASILLO SEMICIRCULAR PLANTA ALTA EDIF. UD-6 EN APLICACIÓN DE LA FIANZA DE VICIOS OCULTOS A LA EMPREZA CONSTRUCTORA ENCARGADA DE LA EJECUCION DEL PROYRCTO.

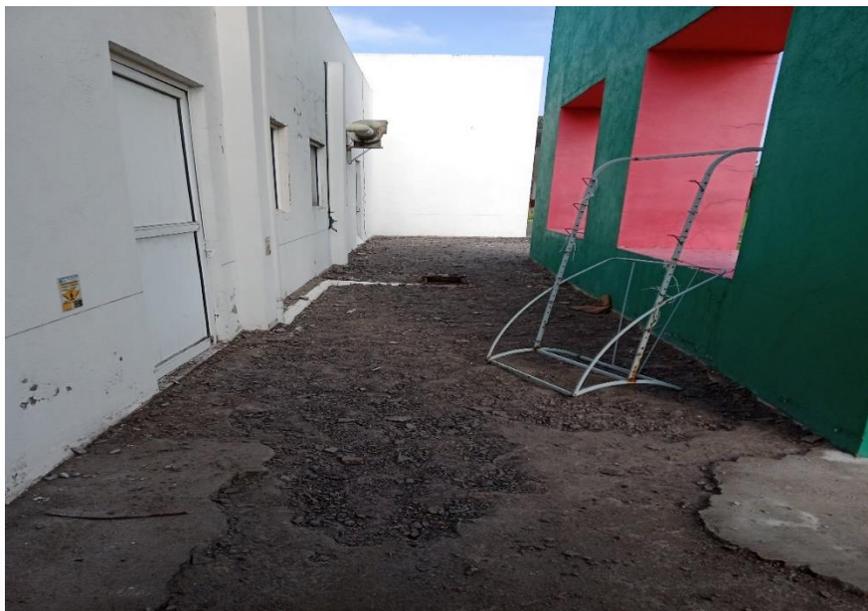
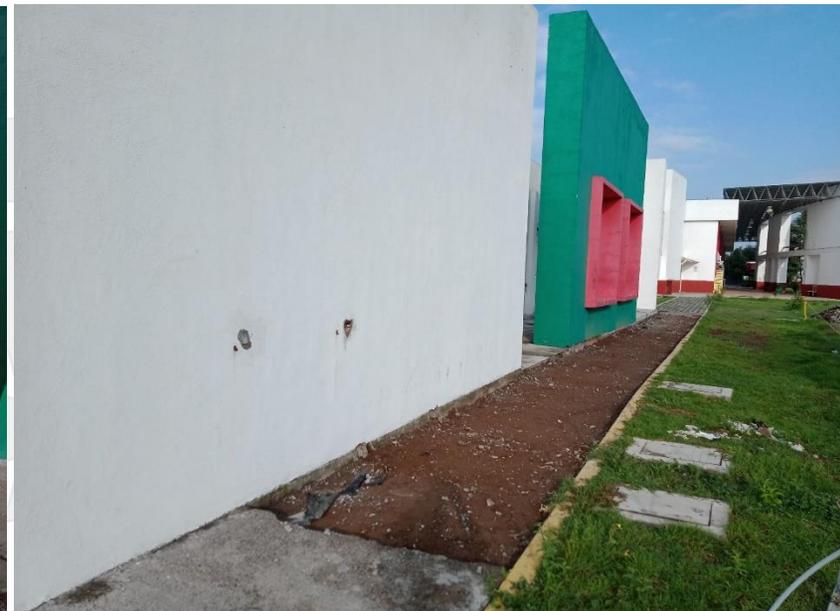
SE DAN INICIO TRABAJOS DE DEMOLICION DE PAVIMENTOS EXTERIORES DEL EDIFICIO DE CAFETERIA PARA CORRECCION DE NIVELES DE PISO TERMINADO.

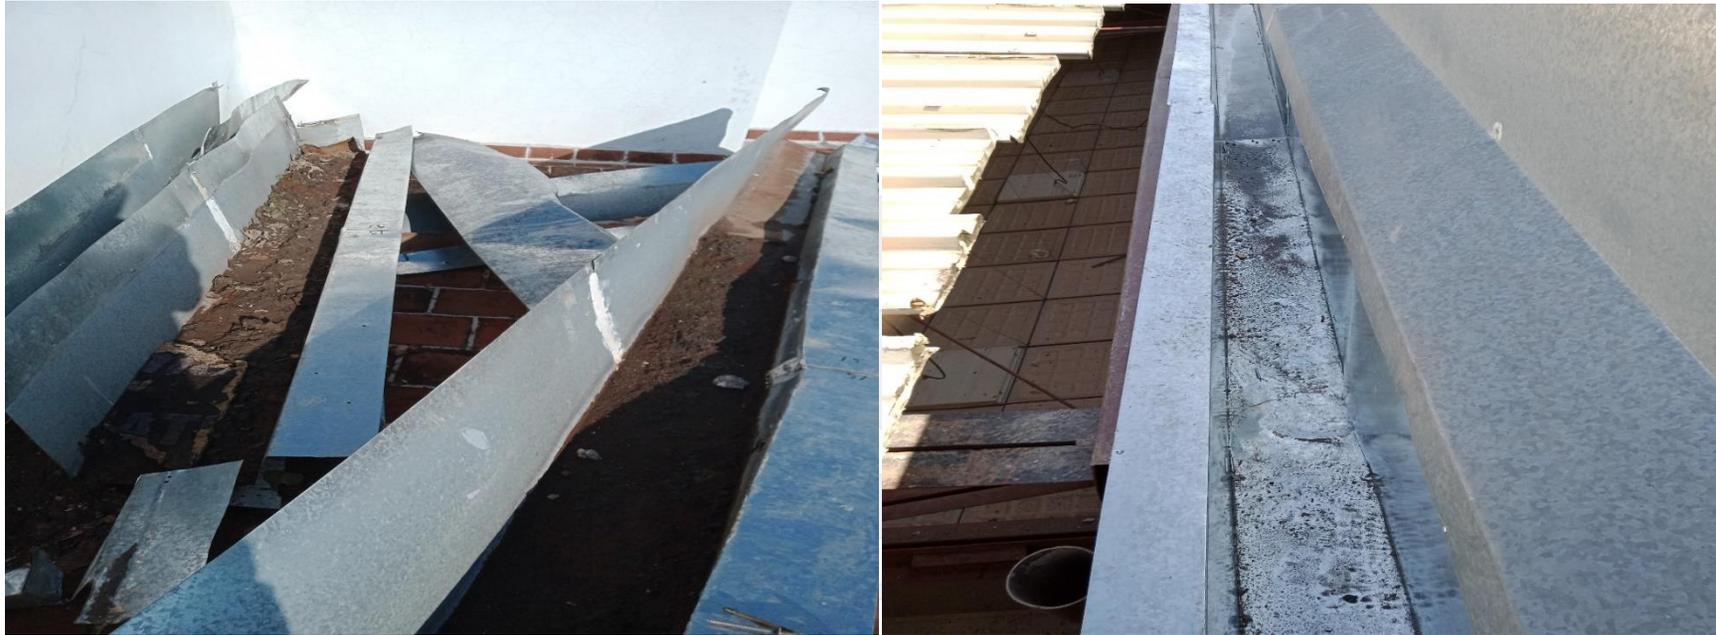
DESMONTE DE CANALÓN EN MAL ESTADO Y SUMINISTRO Y COLOCACIÓN DE CANALÓN METÁLICO NUEVO EN CUBIERTA DE MULTYPANEL (ZONAS DE COMENSALES Y VESTÍBULO)

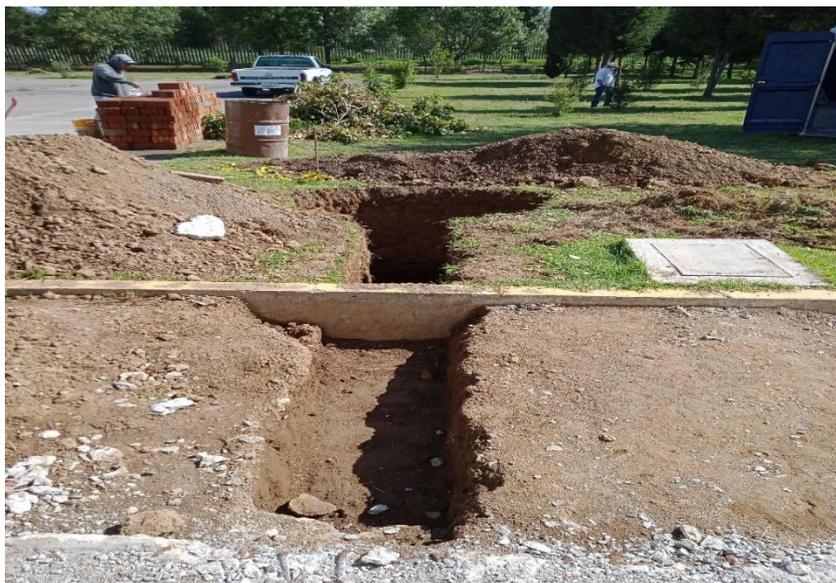
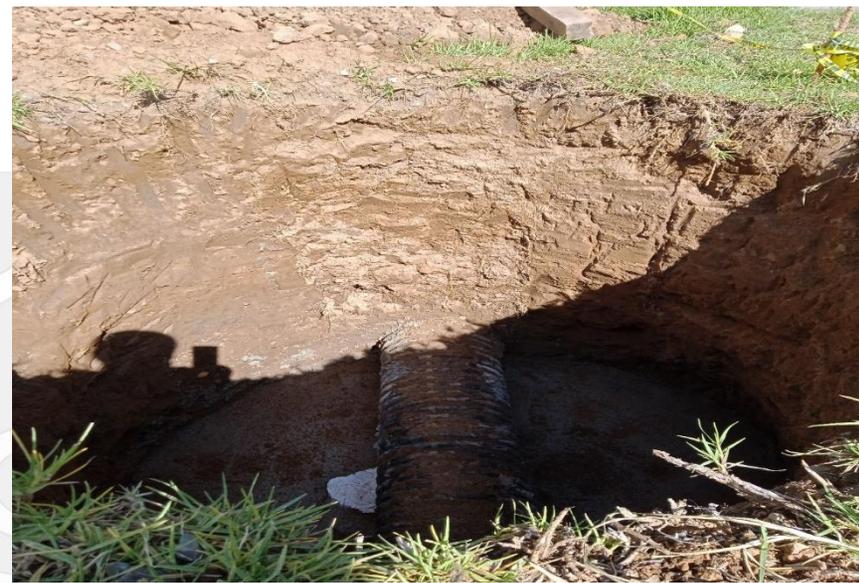
EXCAVACIÓN PARA TENDIDO DE TUBO Y CONSTRUCCIÓN DE POZO DE VISITA, TENDIDO DE PLANTILLA DE CONCRETO F' C=100KG/CM2, 5 CM. ESPESOR PARA DESPLANTE DE POSO DE VISITA

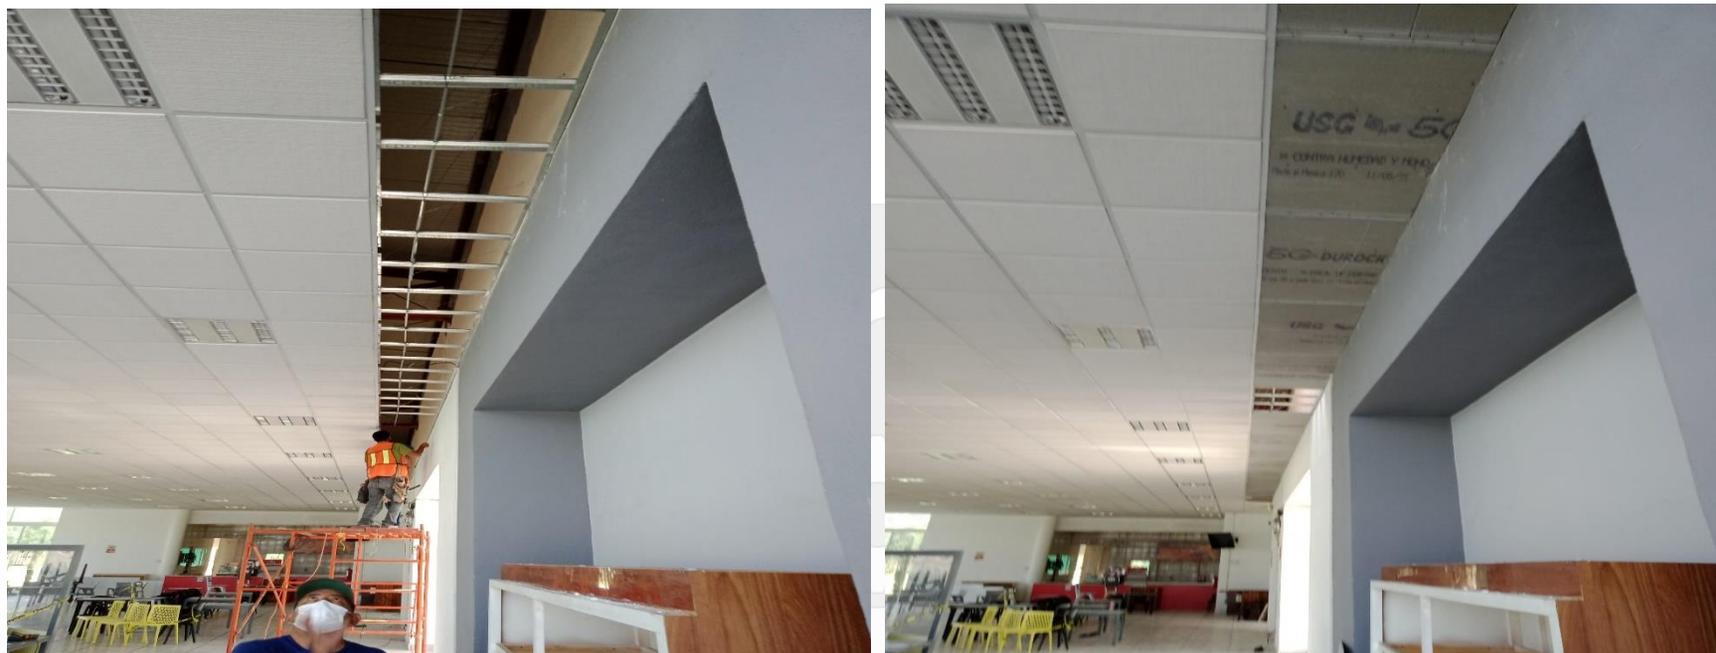
ARMADO DE BASTIDOR A BASE DE CANALETAS PARA RECIBIR CAJILLO DE TABLA CEMENTO, EN ZONA DE COMENSALES

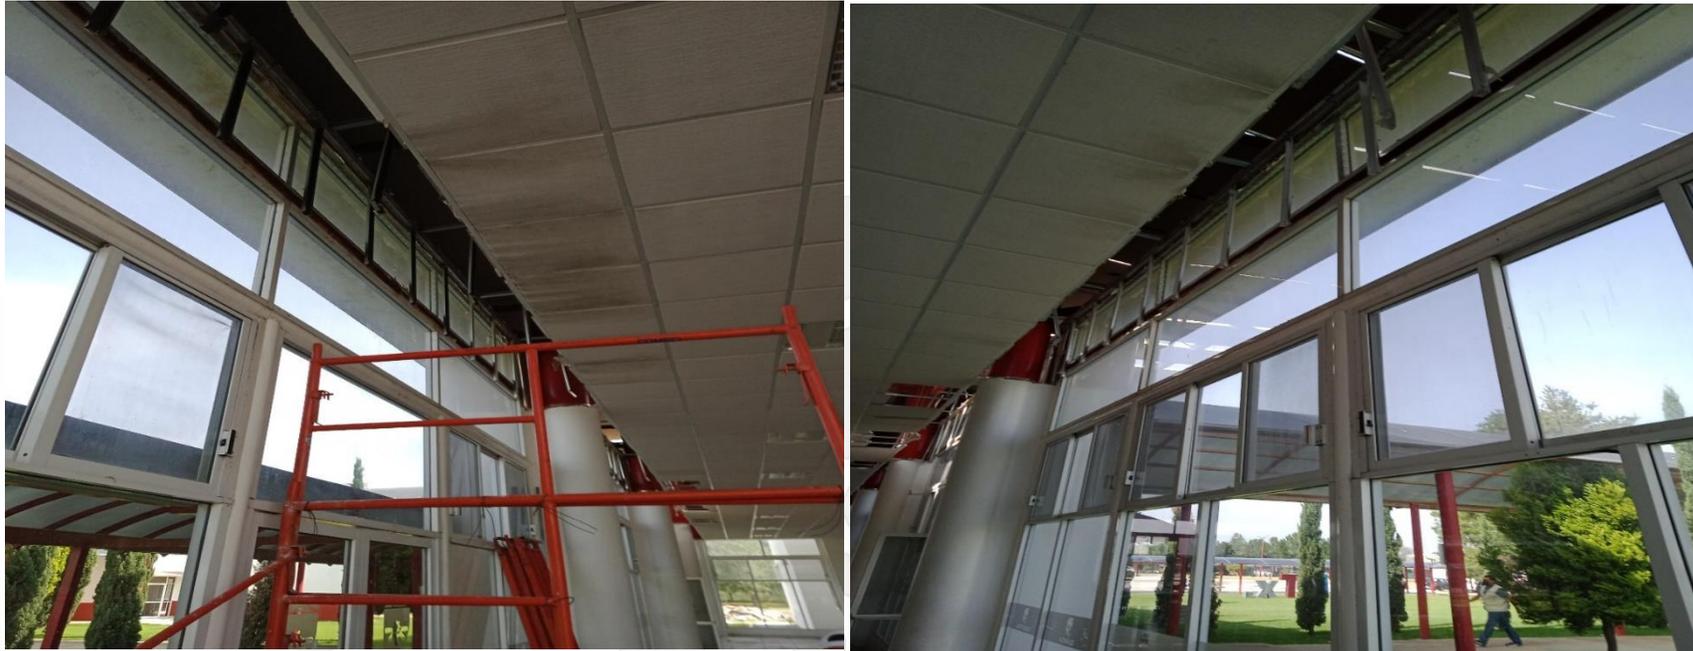
RETIRO DE FALDÓN INTERIOR DE TABLA ROCA EN MAL ESTADO LADO PONIENTE (ZONA DE COMENSALES)

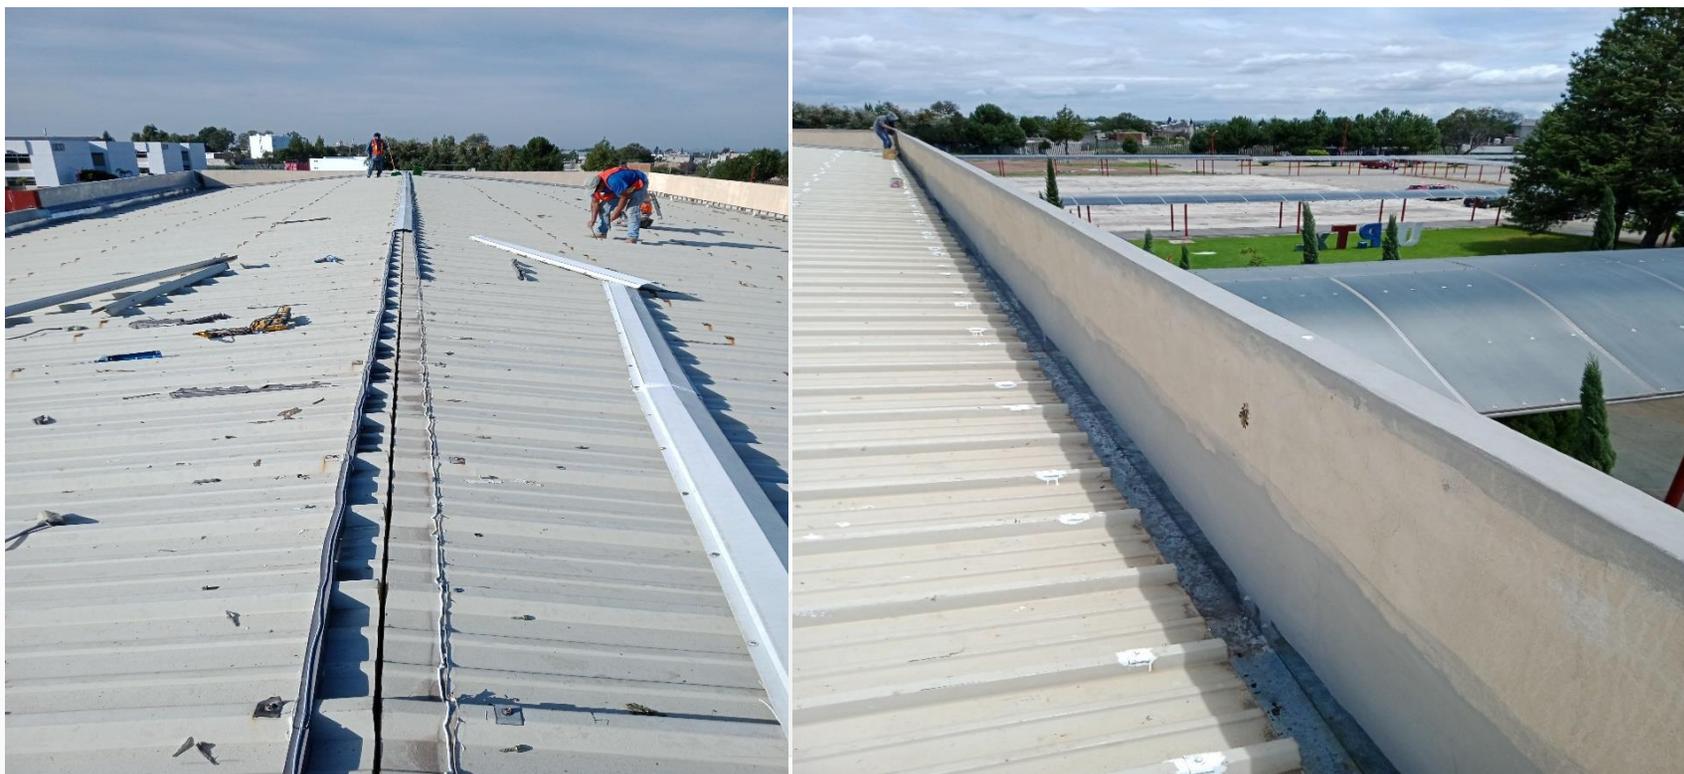
COLOCACIÓN DE CLOSURE PARA RECIBIR Y SELLAR CABALLETE DE LÁMINA EN PARTEAGUAS DE CUBIERTA DE MULTYPANEL APLICACIÓN DE CEMENTO FLEXIBLE BASECOAT PARA SELLADO EN JUNTA DE PANELES DE TABLA CEMENTO DEL PRETEL DE AZOTEA.

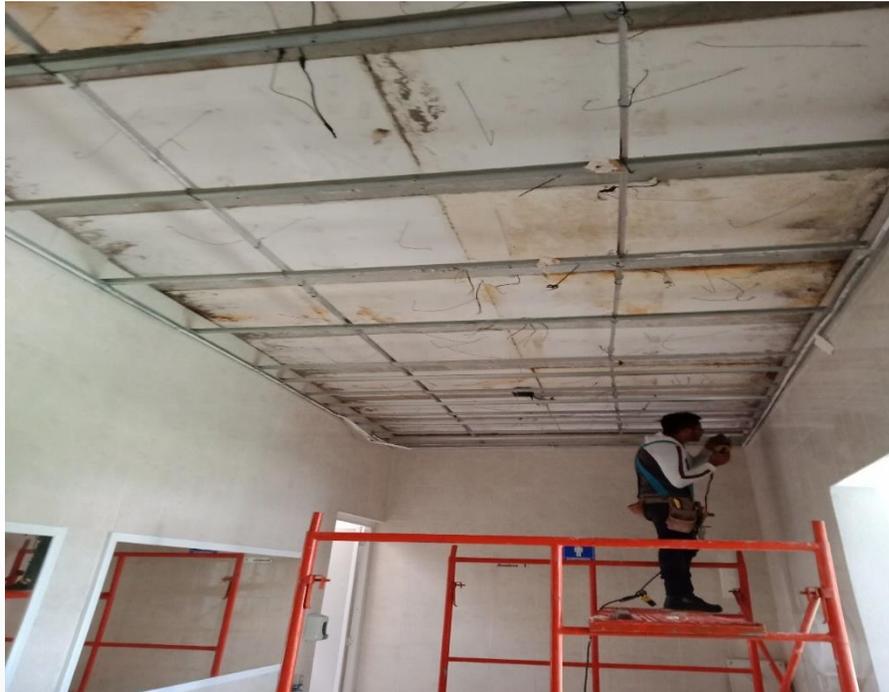
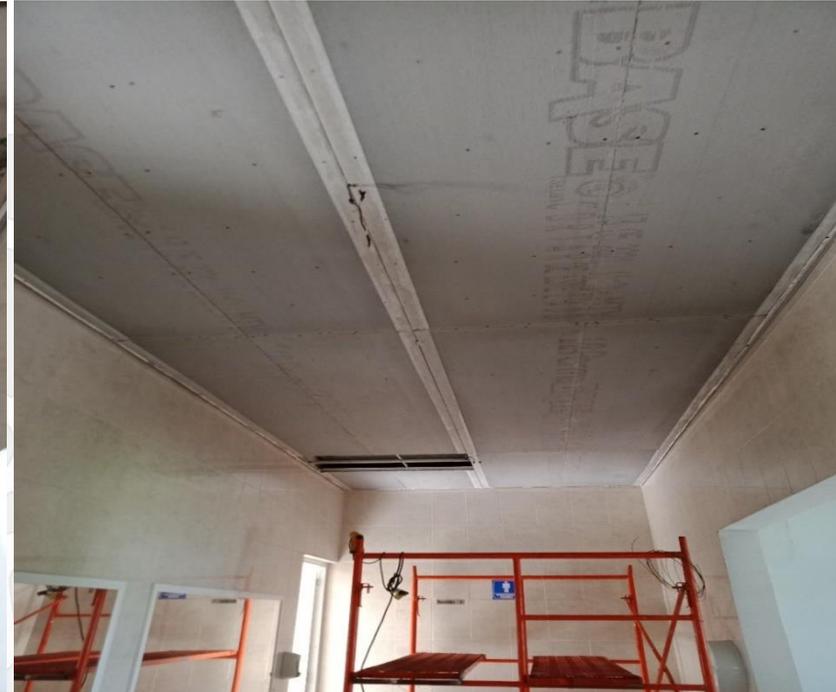
RETIRO Y SUSTITUCIÓN DE FALSO PLAFÓN DE TABLA ROCA EN MAL ESTADO EN VESTÍBULO DE SANITARIOS

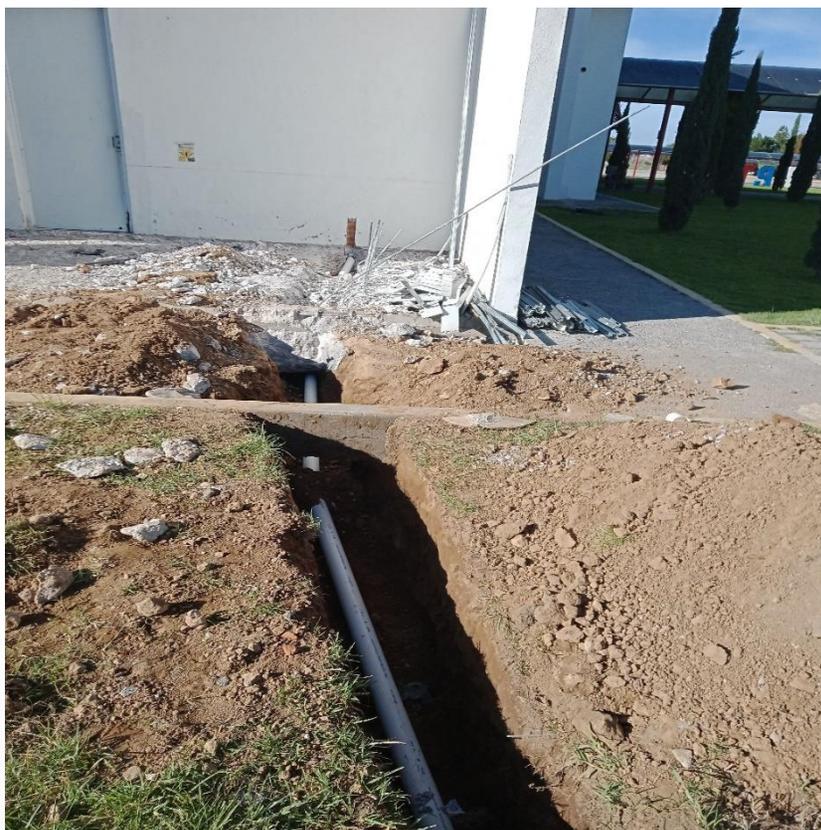
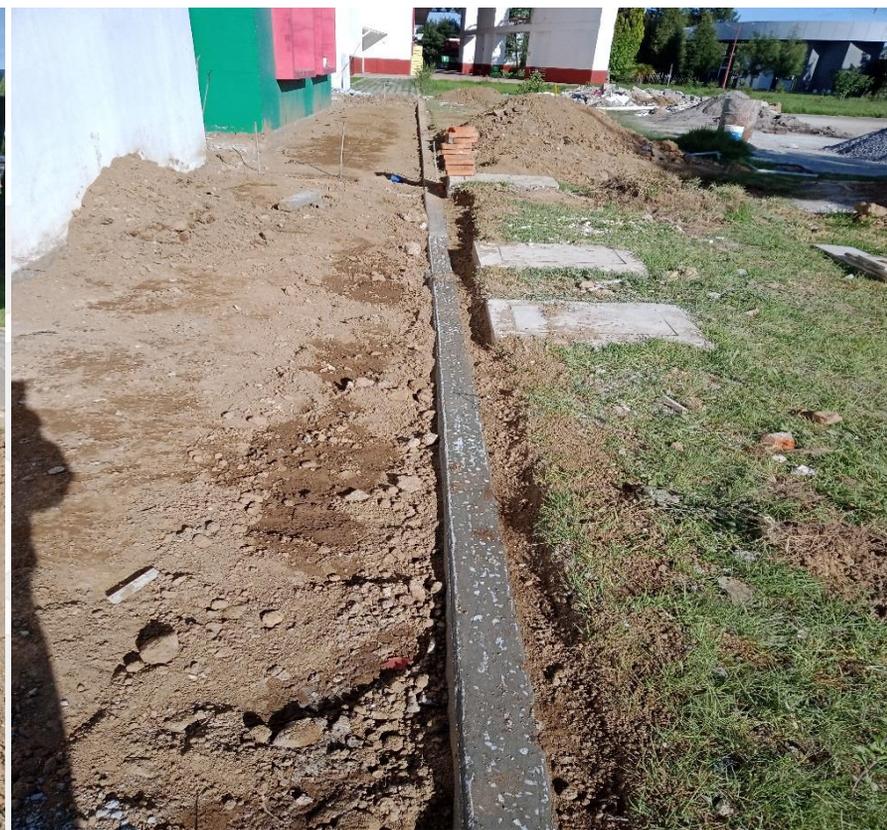
INSTALACIÓN DE REDUCCIÓN DE 3" A 2" EN TUBERÍA DE PVC PARA SALIDA SANITARIA DE AGUAS SERVIDAS DE TARJA, TERMINACIÓN DE GUARNICIÓN DE CONCRETO 12X20X30 PARA CONFINAMIENTO DE ANDADOR

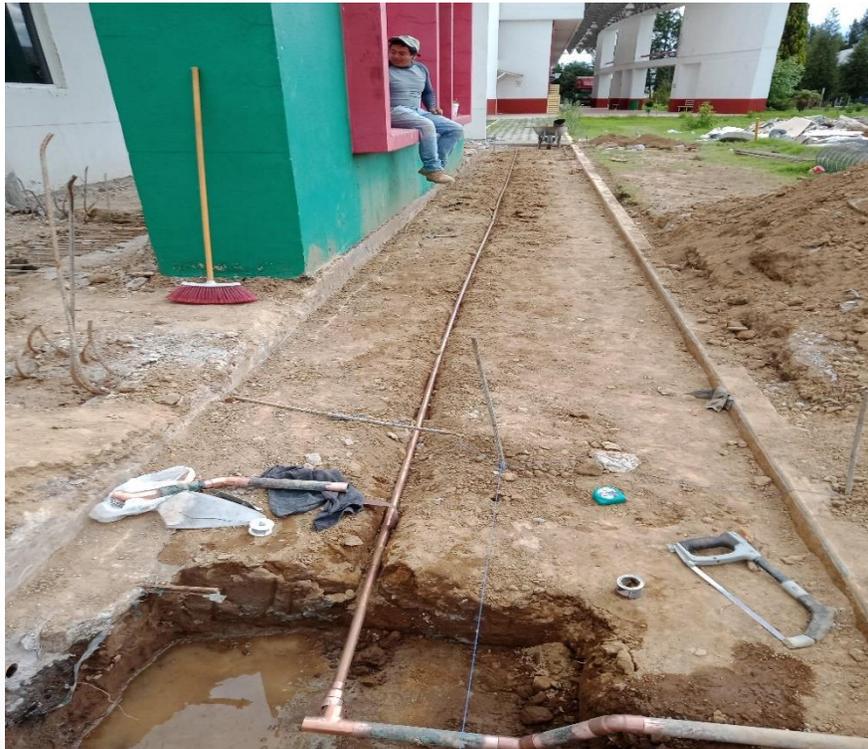
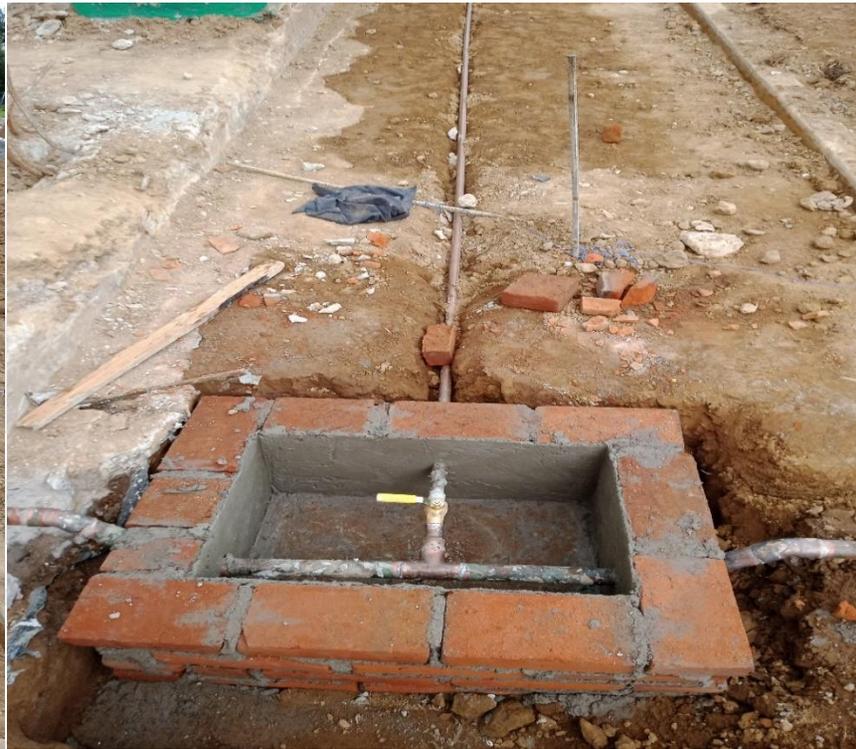
**TENDIDO DE TUBO DE COBRE TIPO "L" DE 19 MM. PARA ALIMENTACIÓN DE MUEBLE HUMEDO (TARJA INTERIOR) Y CONSTRUCCIÓN DE REGISTRO HIDRÁULICO 40X60X60 E
INSTALACIÓN DE VÁLVULA DE ESFERA DE 19 MM. PARA ALIMENTACIÓN DE TARJA**
